Badegewässerprofil

Neusiedler See, Podersdorf

AT1120006100060010

Erscheinungsjahr 2023

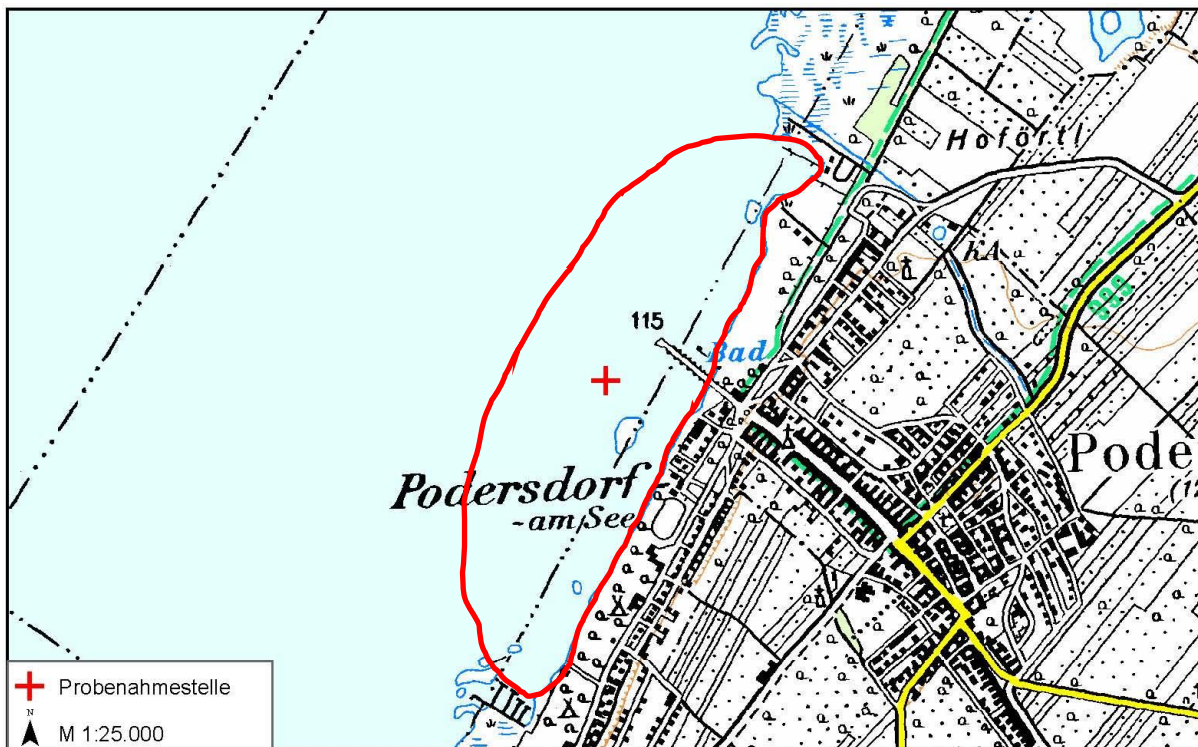
2.26 Lagekarte des Badegewässers

Die nachstehende Lagekarte zeigt das Badegewässer sowie die Probenahmestelle (+) im Maßstab 1:10000. In Österreich erfolgt die Probenahme grundsätzlich im Bereich mit der größten Dichte an badenden Personen. Dieser Bereich („Badezone“) ist in der nachstehenden Karte rot umrandet.
