Badegewässerprofil

Badesee Rauchwart

AT1130002700100010

erstellt gemäß Bäderhygienegesetz (BHygG), BGBl. Nr. 254/1976 zuletzt geändert durch BGBl. I Nr. 42/2012

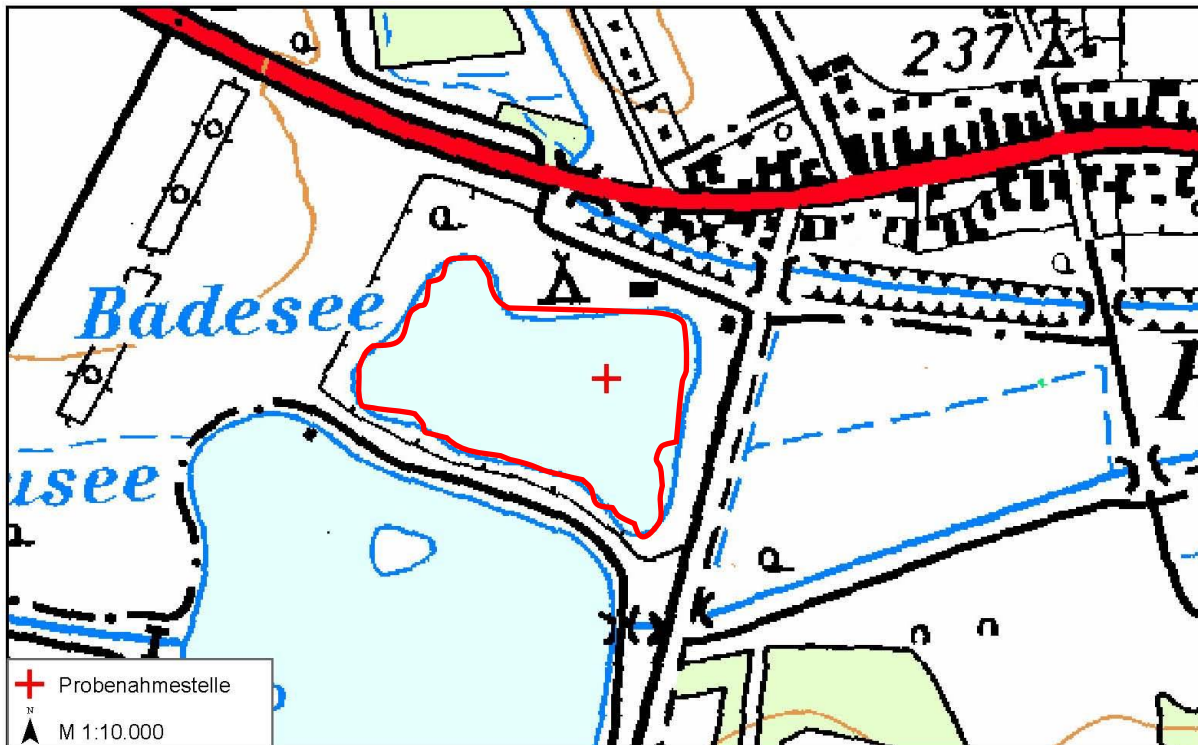
2.26 Lagekarte des Badegewässers

Die nachstehende Lagekarte zeigt das Badegewässer sowie die Probenahmestelle (+) im Maßstab 1:10000. In Österreich erfolgt die Probenahme grundsätzlich im Bereich mit der größten Dichte an badenden Personen. Dieser Bereich („Badezone“) ist in der nachstehenden Karte rot umrandet, und umfasst hier den gesamten Badesee.

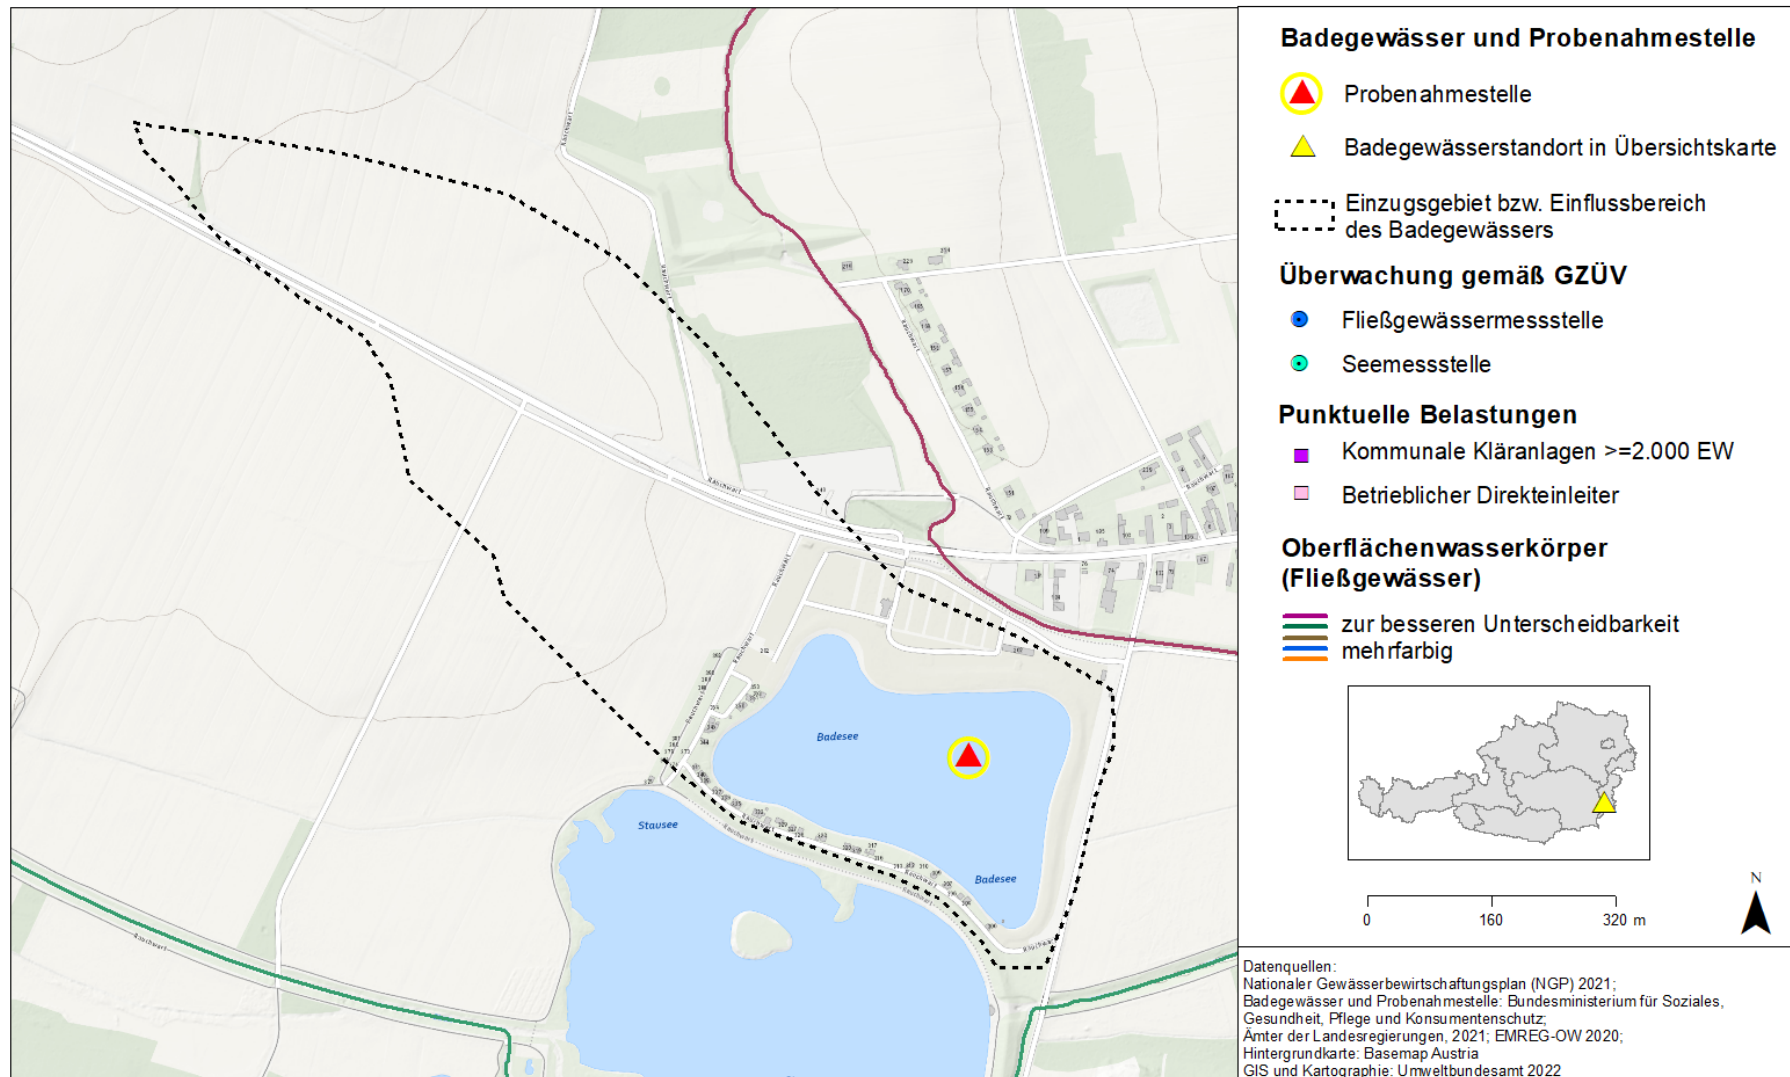
Badegewässer Stausee Rauchwart AT1130002700100010

Physikalische, geographische und hydrologische Eigenschaften sowie Eigenschaften zur Ermittlung und Bewertung der Verschmutzungsursachen sind nachfolgend in 2 Karten dargestellt. Die nun folgende Karte zeigt Einzugsgebiet bzw. Einflussbereich, Probenahmestelle, Punktquellen und Wasserkörper.

Probenahmestelle, Einzugsgebiet/Einflussbereich, Oberflächenwasserkörper, Messnetz und Punktquellen (Einleitpunkte verortet auf Fließgewässer)

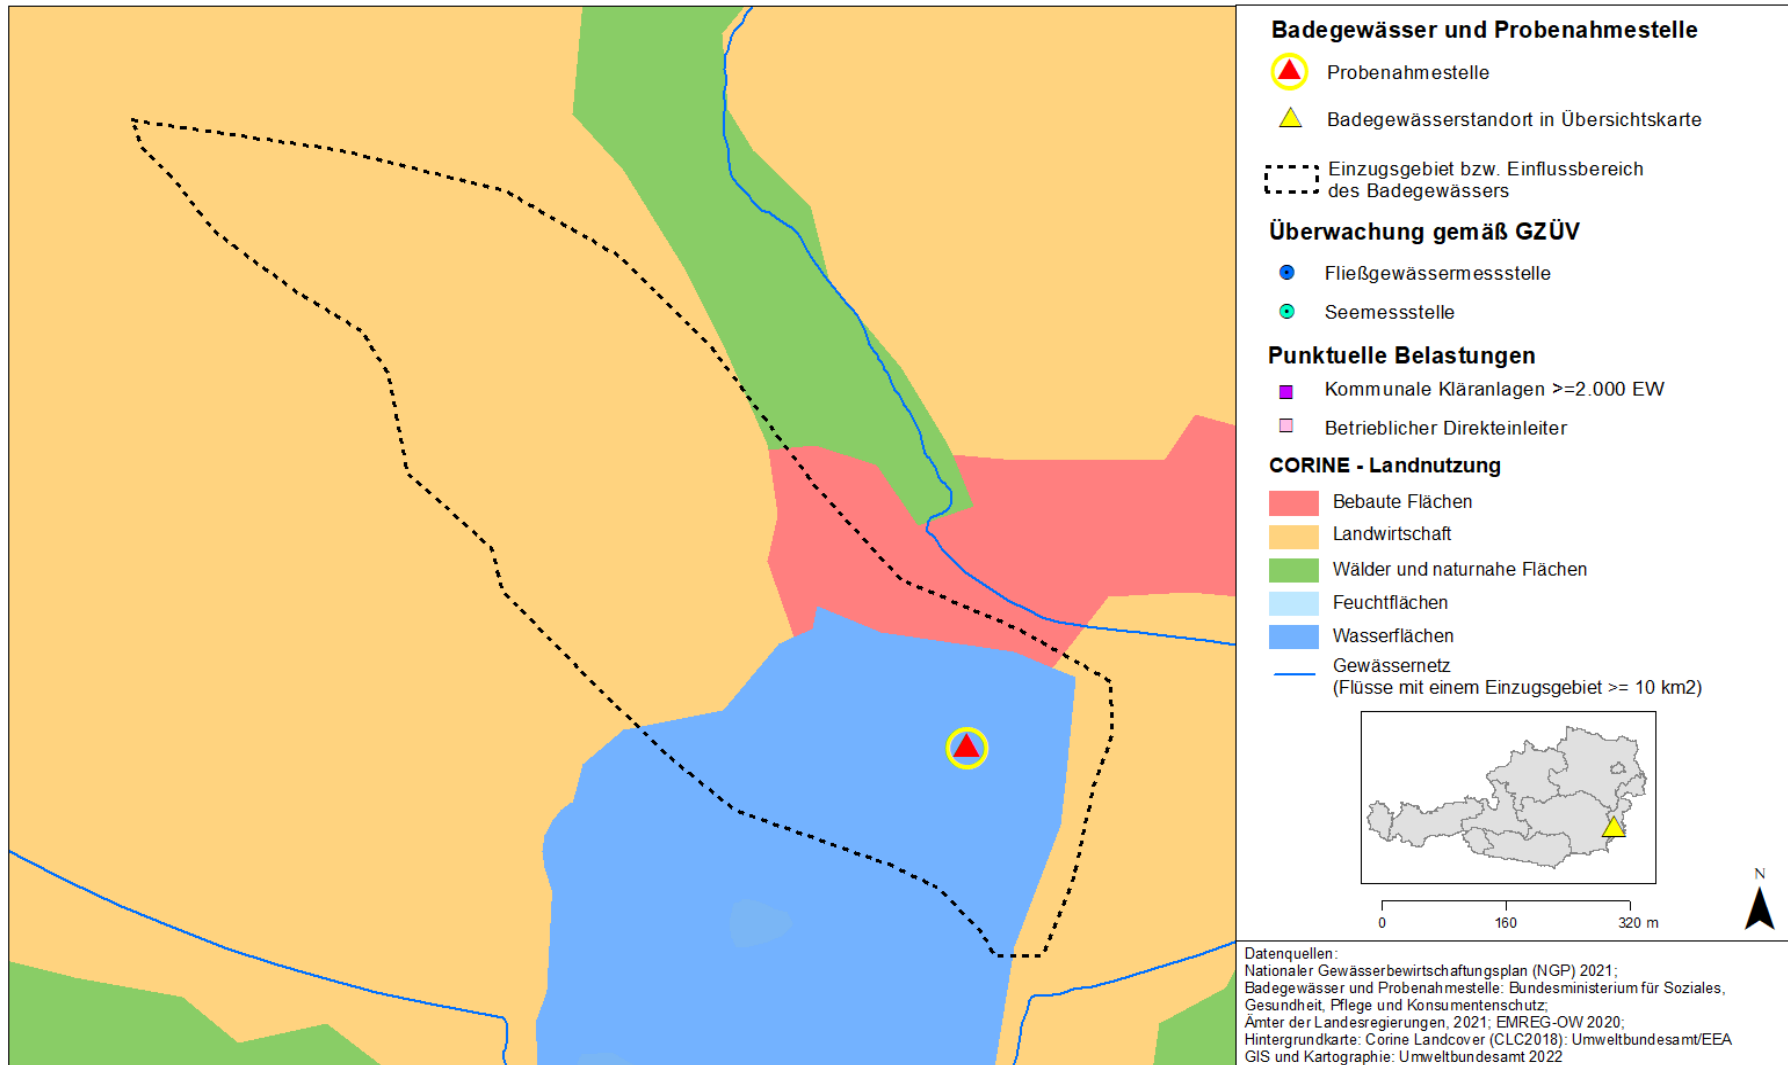
Badegewässer Stausee Rauchwart AT1130002700100010

Die nachstehende Karte zeigt Einzugsgebiet bzw. Einflussbereich, Probenahmestelle, Punktquellen, Oberflächengewässer und Landnutzung.

Probenahmestelle, Einzugsgebiet/Einflussbereich, Landnutzung, Messnetz und Punktquellen (Einleitpunkte verortet auf Fließgewässer)

Die Verteilung der Landnutzung im Einflussbereich des Badegewässers ist die folgende (Auswertung nach CORINE Landcover Level 1):

Bebaute Flächen	Feuchtfächen	Landwirtschaft	Wälder und naturnahe Flächen	Wasserflächen
7%	0%	64,6%	0,2%	28,2%
