# Badegewässerprofil

## Badeteich, Allentsteig

AT1240008800070010

erstellt gemäß Bäderhygienegesetz (BHygG), BGBl. Nr. 254/1976 zuletzt geändert durch BGBl. I Nr. 42/2012

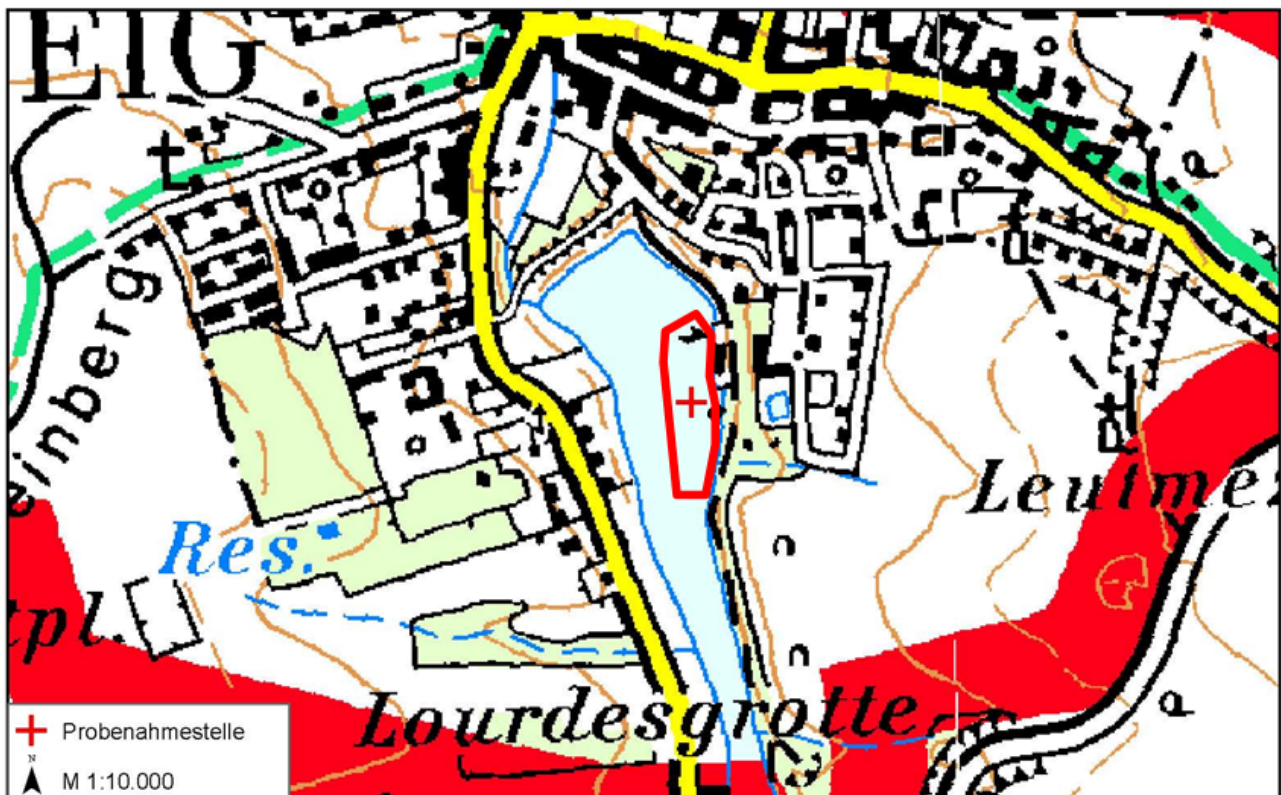
## 2.26 Lagekarte des Badegewässers

Die nachstehende Lagekarte zeigt das Badegewässer sowie die Probenahmestelle (+) im Maßstab 1:10000. In Österreich erfolgt die Probenahme grundsätzlich im Bereich mit der größten Dichte an badenden Personen. Dieser Bereich („Badezone“) ist in der nachstehenden Karte rot umrandet.

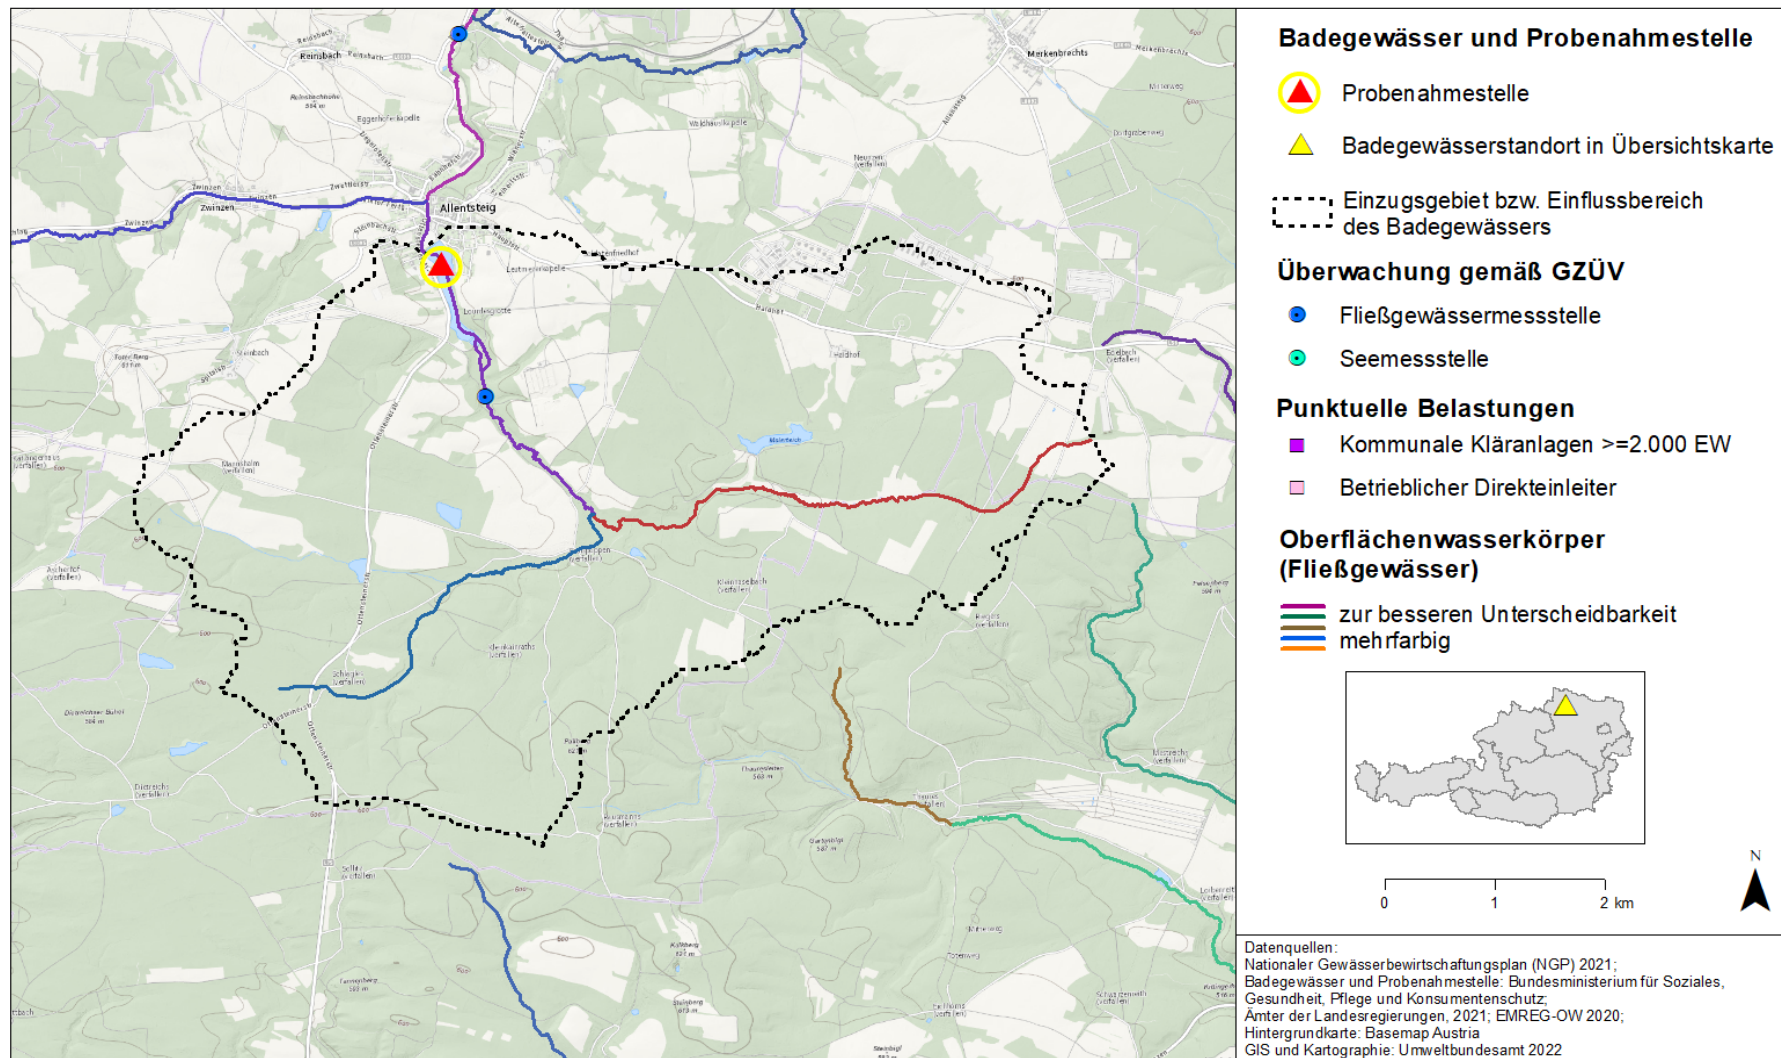
Probenahmestelle, Einzugsgebiet/Einflussbereich, Oberflächenwasserkörper, Messnetz und Punktquellen (Einleitpunkte verortet auf Fließgewässer)

Physikalische, geographische und hydrologische Eigenschaften sowie Eigenschaften zur Ermittlung und Bewertung der Verschmutzungsursachen sind nachfolgend in 2 Karten dargestellt. Die nun folgende Karte zeigt Einzugsgebiet bzw. Einflussbereich, Probenahmestelle, Punktquellen und Wasserkörper.

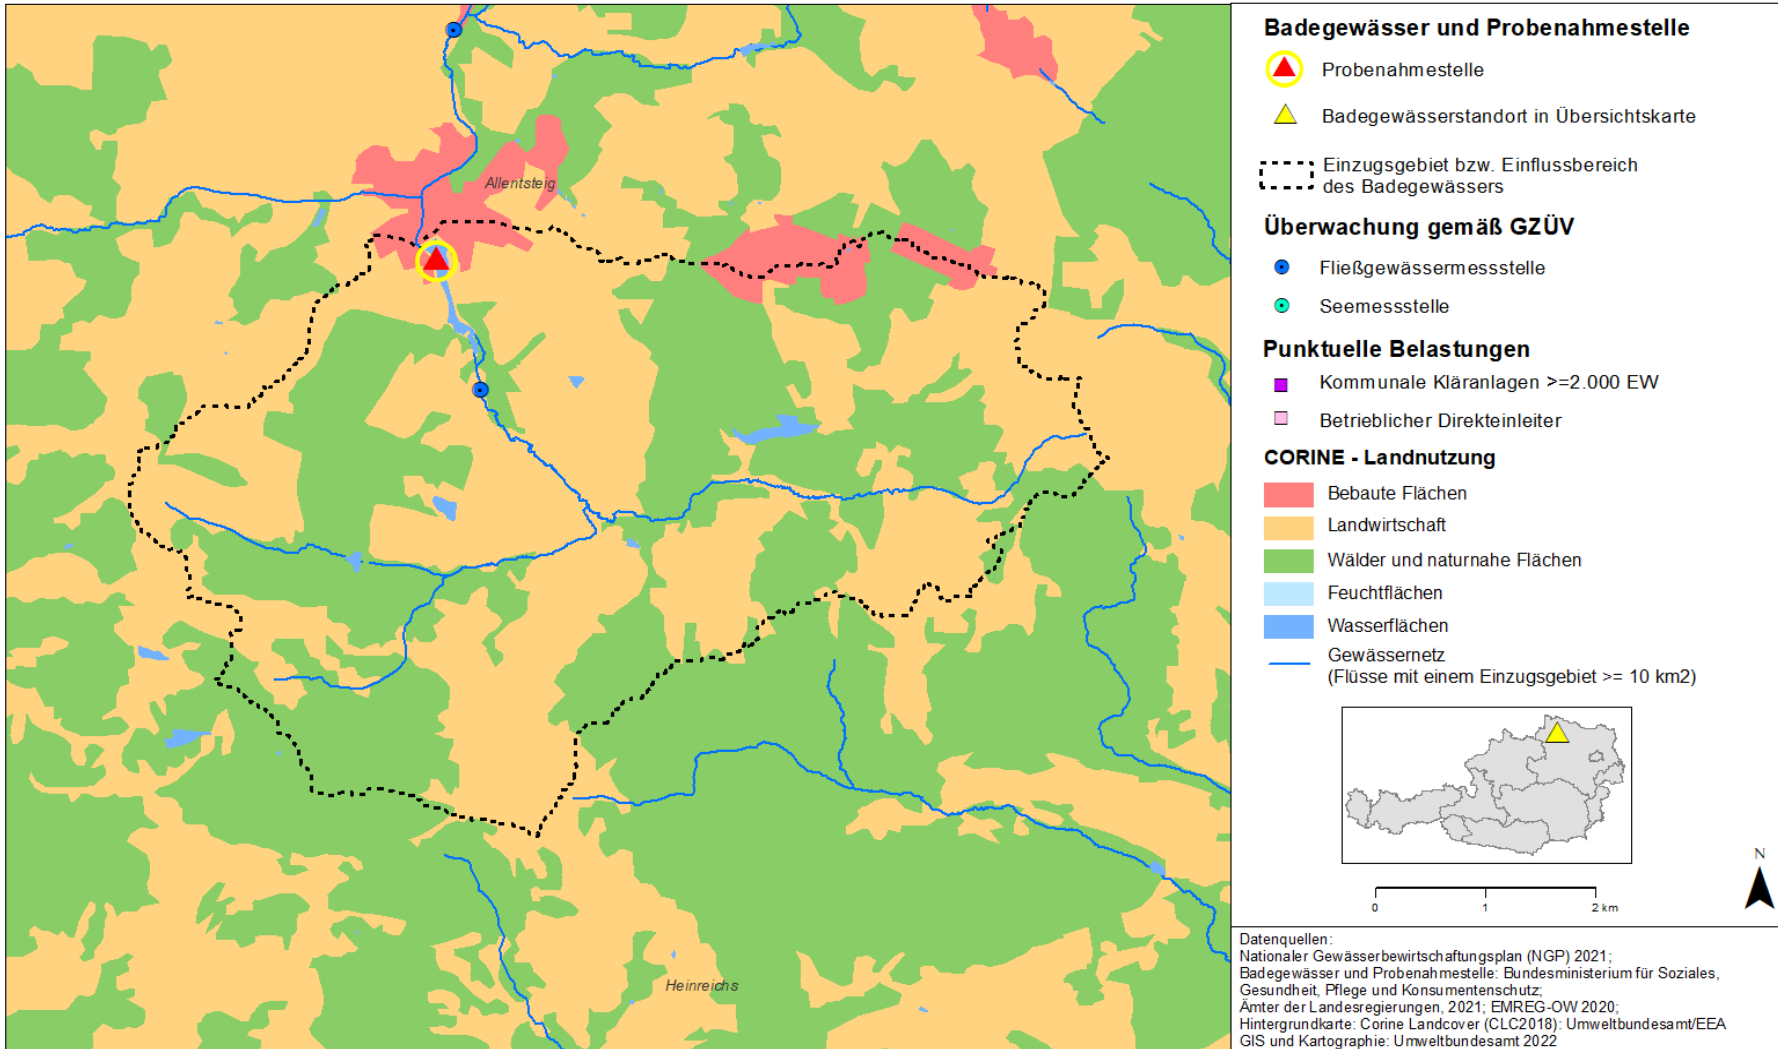
Probenahmestelle, Einzugsgebiet/Einflussbereich, Landnutzung, Messnetz und Punktquellen (Einleitpunkte verortet auf Fließgewässer)

Die nachstehende Karte zeigt Einzugsgebiet bzw. Einflussbereich, Probenahmestelle, Punktquellen, Oberflächengewässer und Landnutzung.
