Badegewässerprofil

Neue Donau, Höhe Segelhafen

AT1300002100020090

erstellt gemäß Bäderhygienegesetz (BHygG), BGBl. Nr. 254/1976 zuletzt geändert durch BGBl. I Nr. 42/2012

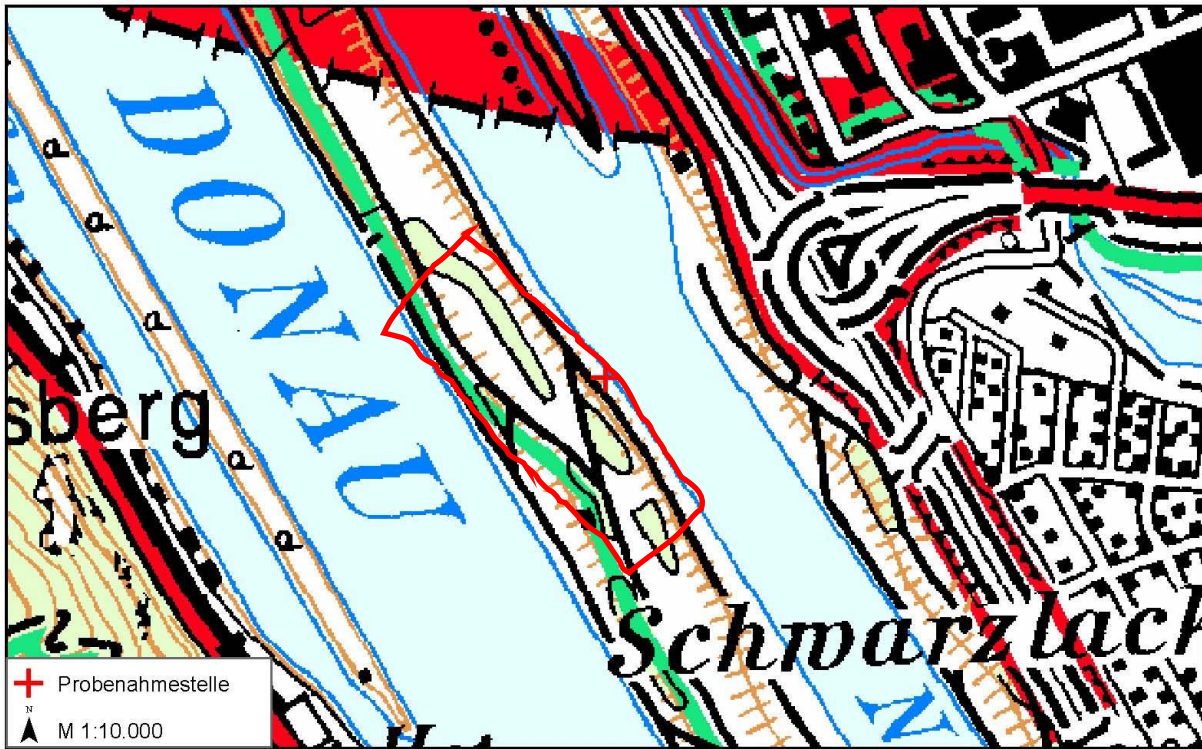
2.26 Lagekarte des Badegewässers

Die nachstehende Lagekarte zeigt das Badegewässer sowie die Probenahmestelle (+) im Maßstab 1:10000. In Österreich erfolgt die Probenahme grundsätzlich im Bereich mit der größten Dichte an badenden Personen. Dieser Bereich („Badezone“) ist in der nachstehenden Karte rot umrandet.
