Badegewässerprofil

Faaker See, Faak

AT2110002900020020

erstellt gemäß Bäderhygienegesetz (BHygG), BGBl. Nr. 254/1976 zuletzt geändert durch BGBl. I Nr. 42/2012

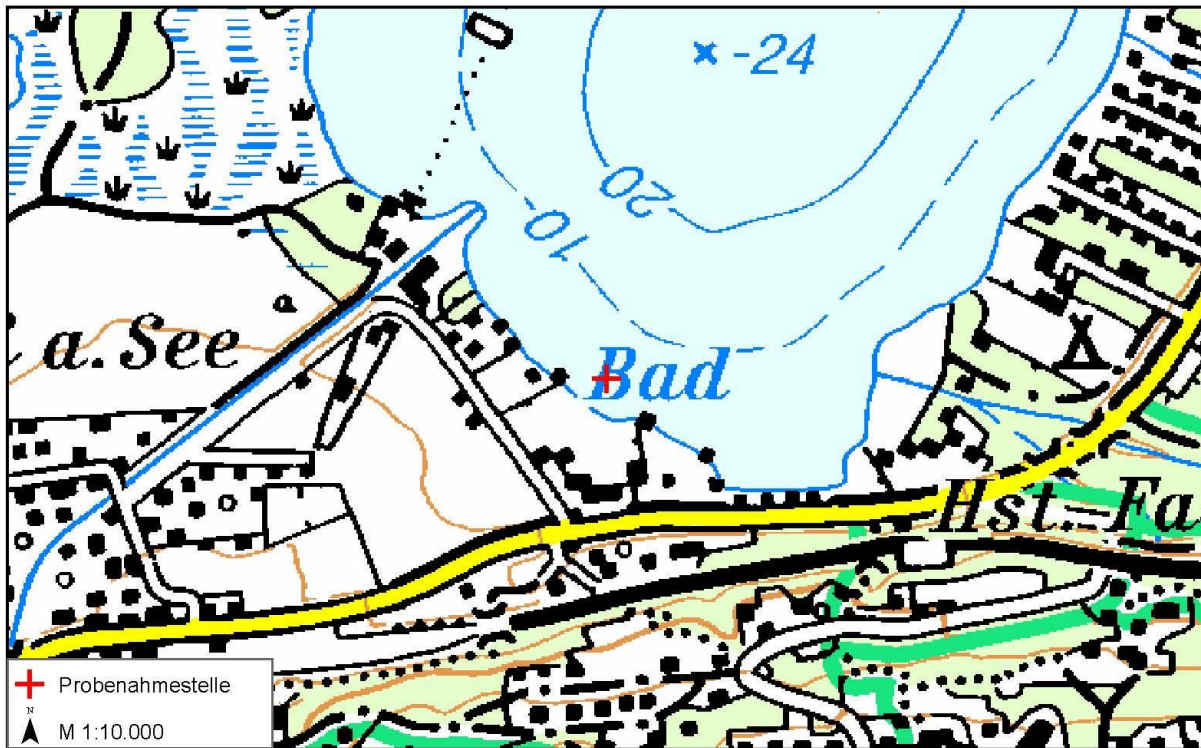
2.26 Lagekarte des Badegewässers

Die nachstehende Lagekarte zeigt das Badegewässer sowie die Probenahmestelle (+) im Maßstab 1:10000. In Österreich erfolgt die Probenahme grundsätzlich im Bereich mit der größten Dichte an badenden Personen.

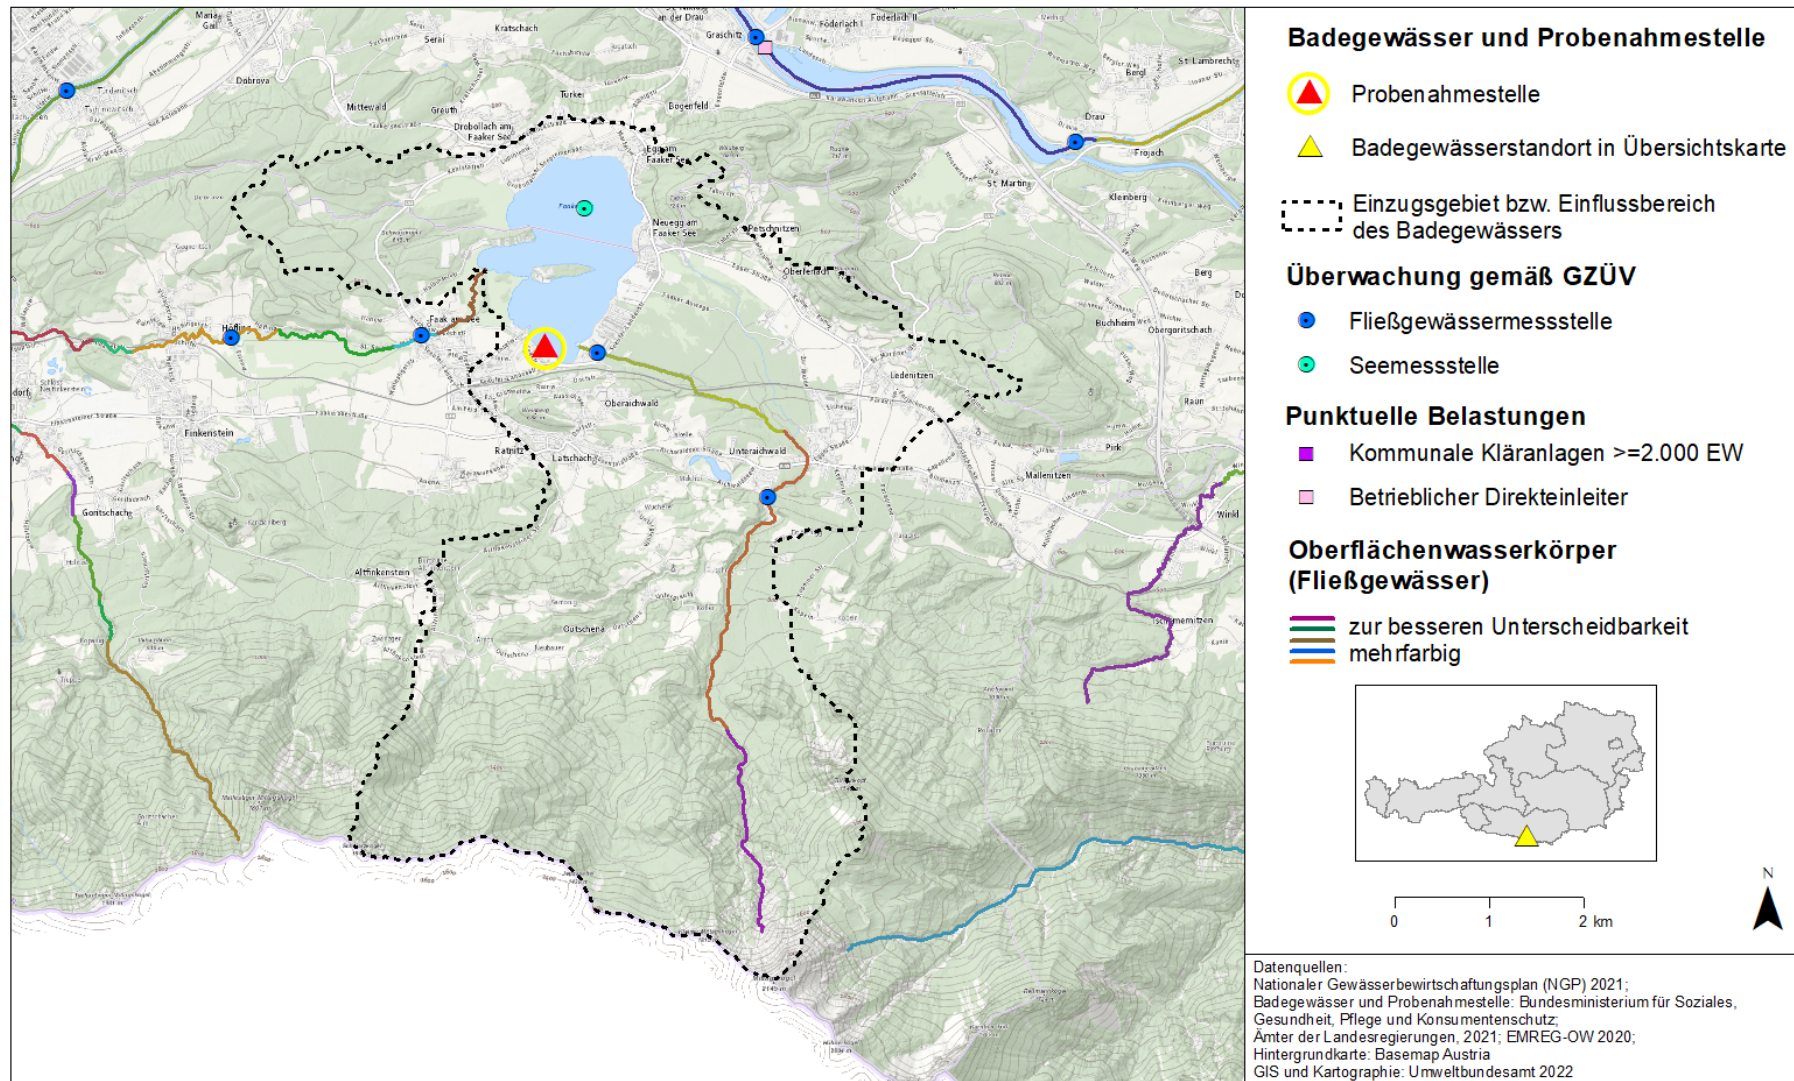
Probenahmestelle, Einzugsgebiet/Einflussbereich, Oberflächenwasserkörper, Messnetz und Punktquellen (Einleitpunkte verortet auf Fließgewässer)

Physikalische, geographische und hydrologische Eigenschaften sowie Eigenschaften zur Ermittlung und Bewertung der Verschmutzungsursachen sind nachfolgend in 2 Karten dargestellt. Die nun folgende Karte zeigt Einzugsgebiet bzw. Einflussbereich, Probenahmestelle, Punktquellen und Wasserkörper.

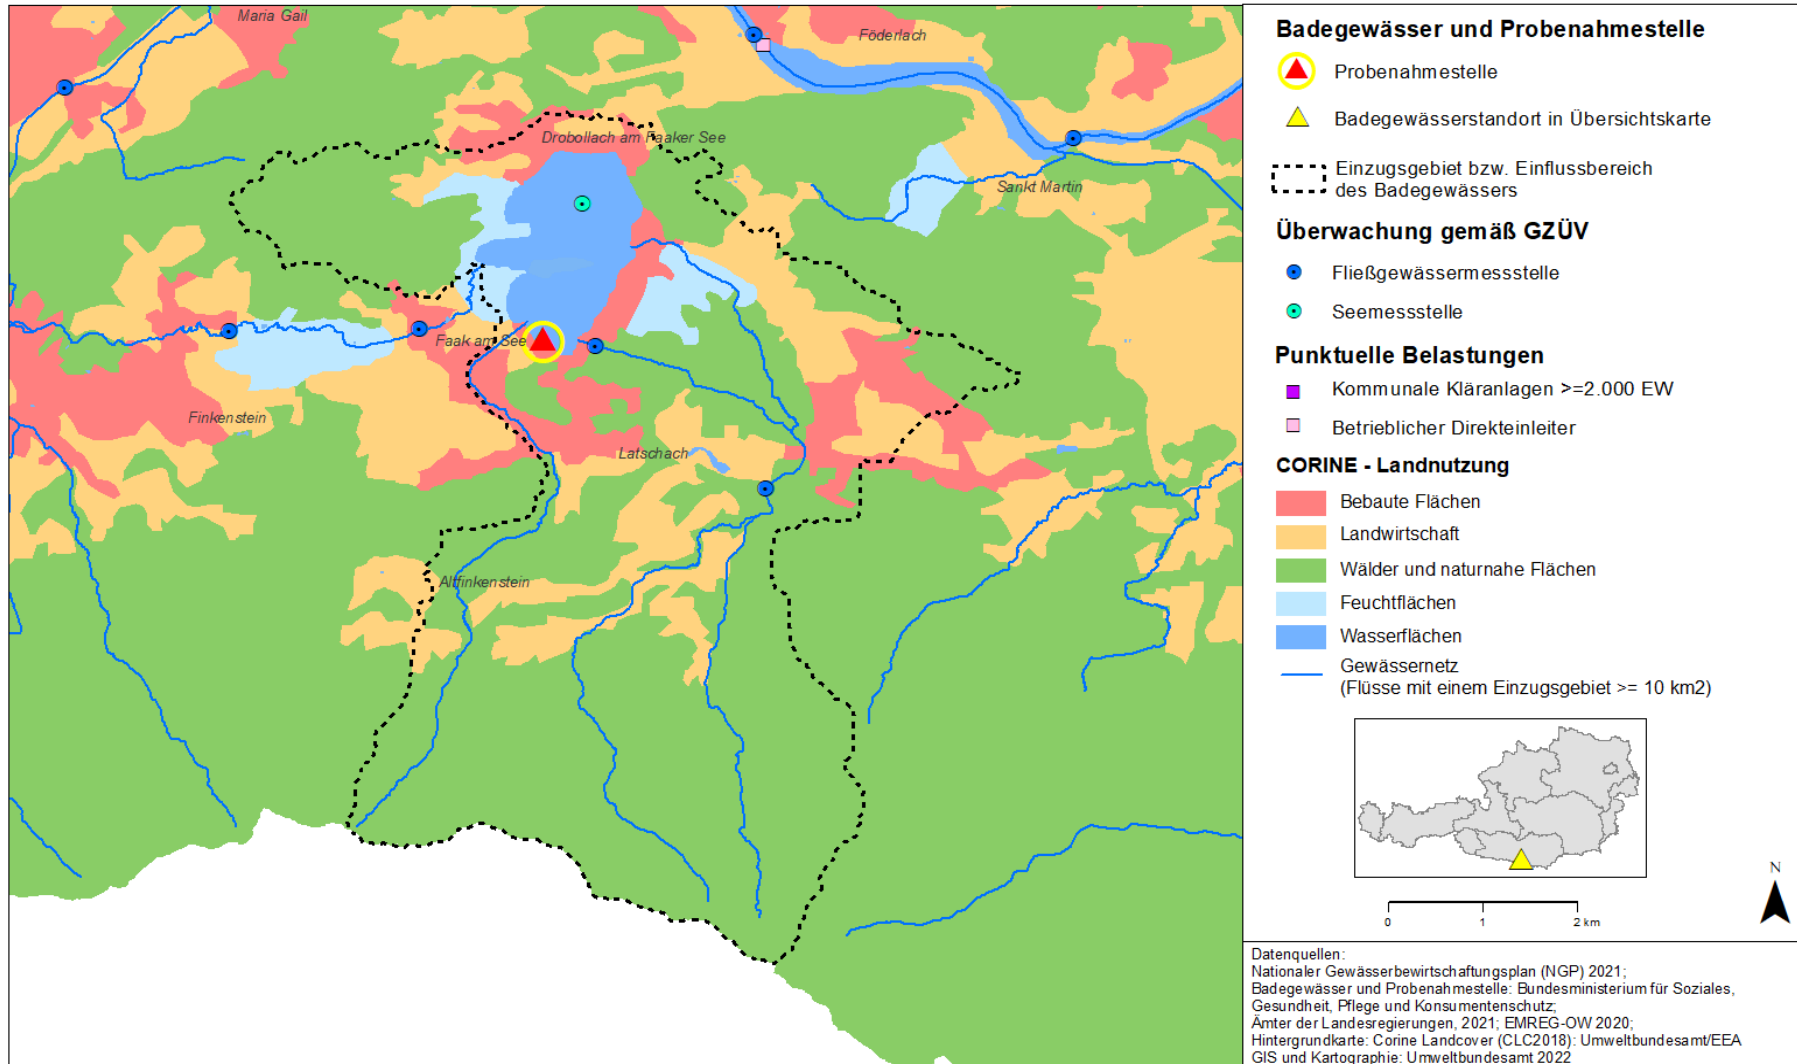
Probenahmestelle, Einzugsgebiet/Einflussbereich, Landnutzung, Messnetz und Punktquellen (Einleitpunkte verortet auf Fließgewässer)

Die nachstehende Karte zeigt Einzugsgebiet bzw. Einflussbereich, Probenahmestelle, Punktquellen, Oberflächengewässer und Landnutzung.
