Badegewässerprofil

Millstätter See, Seeboden

AT2120003100070010

erstellt gemäß Bäderhygienegesetz (BHygG), BGBl. Nr. 254/1976 zuletzt geändert durch BGBl. I Nr. 42/2012

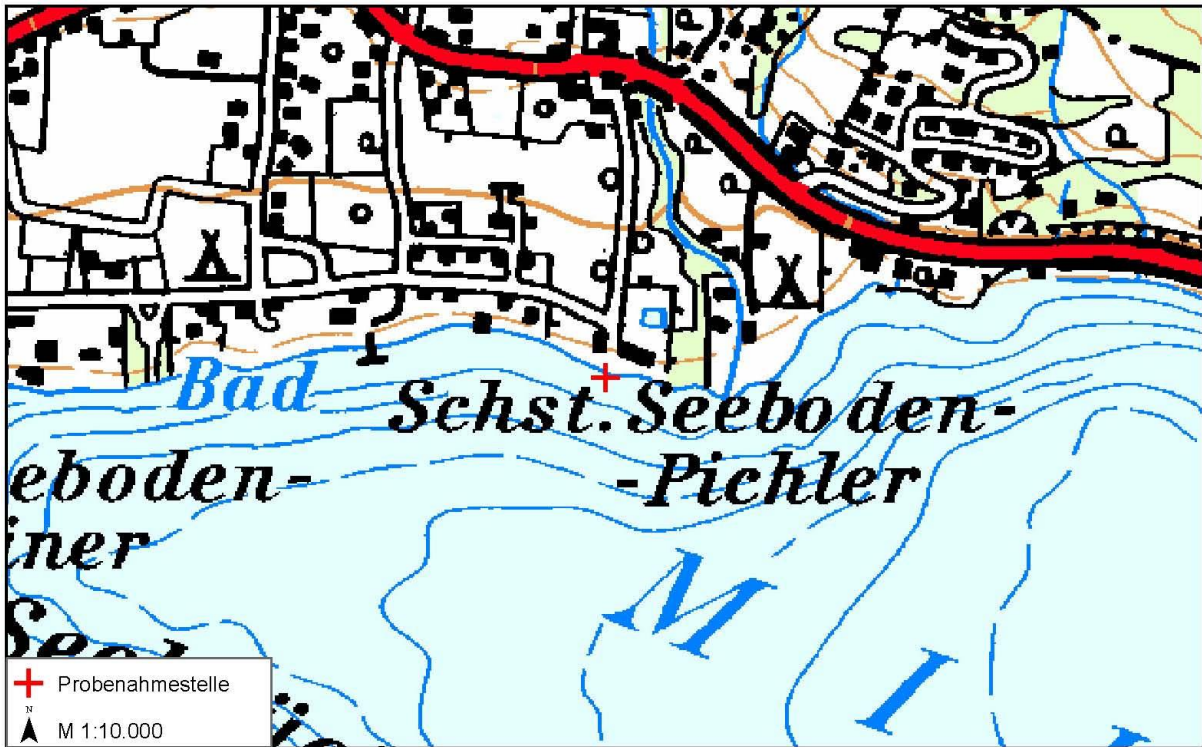
Die nachstehende Lagekarte zeigt das Badegewässer sowie die Probenahmestelle (+) im Maßstab 1:10000. In Österreich erfolgt die Probenahme grundsätzlich im Bereich mit der größten Dichte an badenden Personen.
