# Badegewässerprofil

Freizeitzentrum Copacabana, Kalsdorf

AT2210002500190010

erstellt gemäß Bäderhygienegesetz (BHygG), BGBl. Nr. 254/1976 zuletzt geändert durch BGBl. I Nr. 42/2012

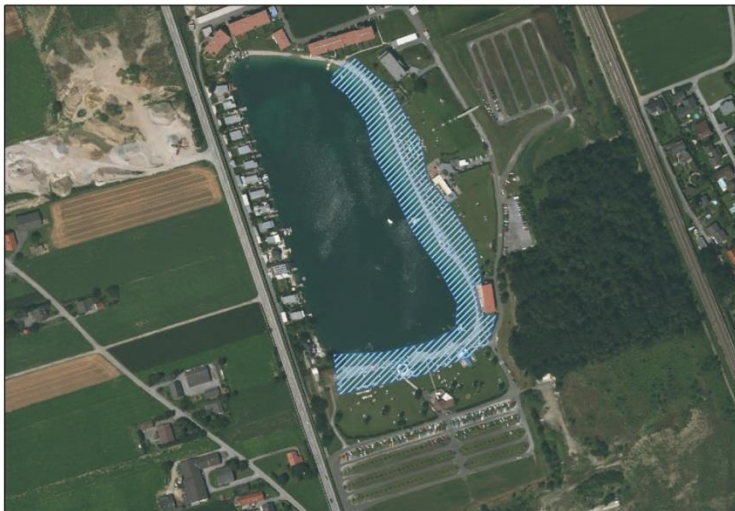
In Österreich erfolgt die Probenahme grundsätzlich im Bereich mit der größten Dichte an badenden Personen. Dieser Bereich („Badezone“) ist in der nachstehenden Karte blau schraffiert.
