Badegewässerprofil

Badesee Kumberg

AT2210002700040010

erstellt gemäß Bäderhygienegesetz (BHygG), BGBl. Nr. 254/1976 zuletzt geändert durch BGBl. I Nr. 42/2012

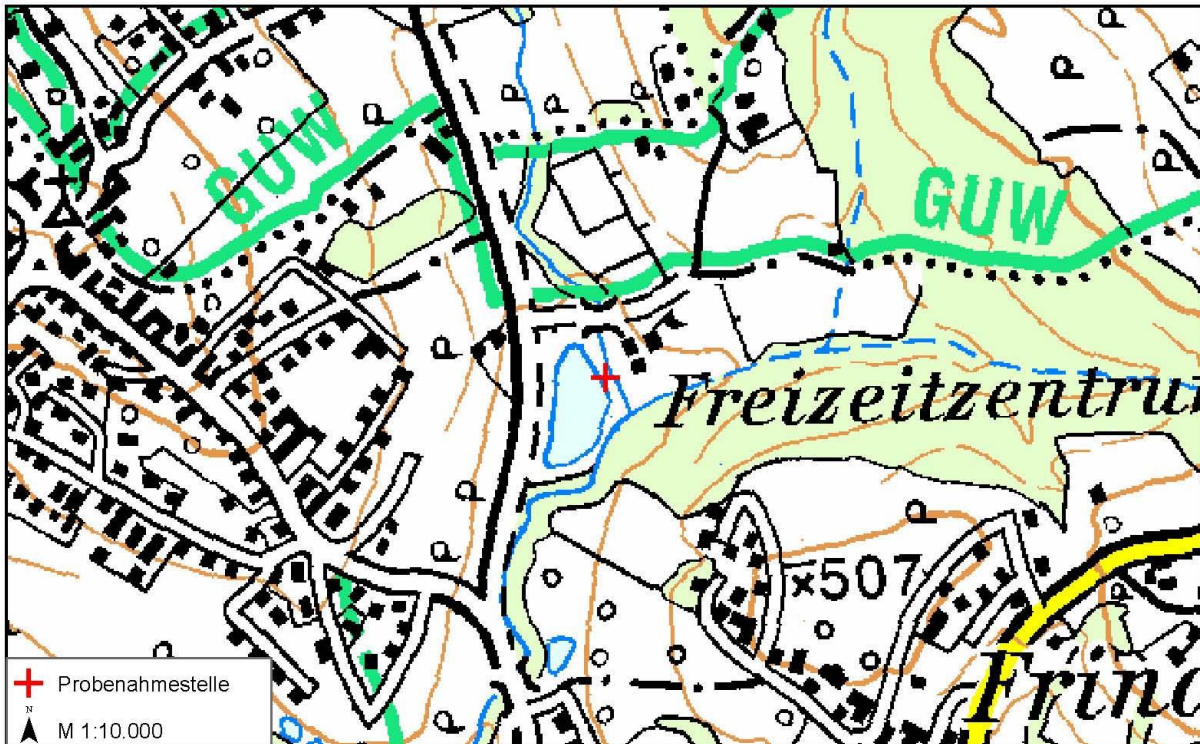
2.26 Lagekarte des Badegewässers

Die nachstehende Lagekarte zeigt das Badegewässer sowie die Probennahmestelle (+) im Maßstab 1:10000.

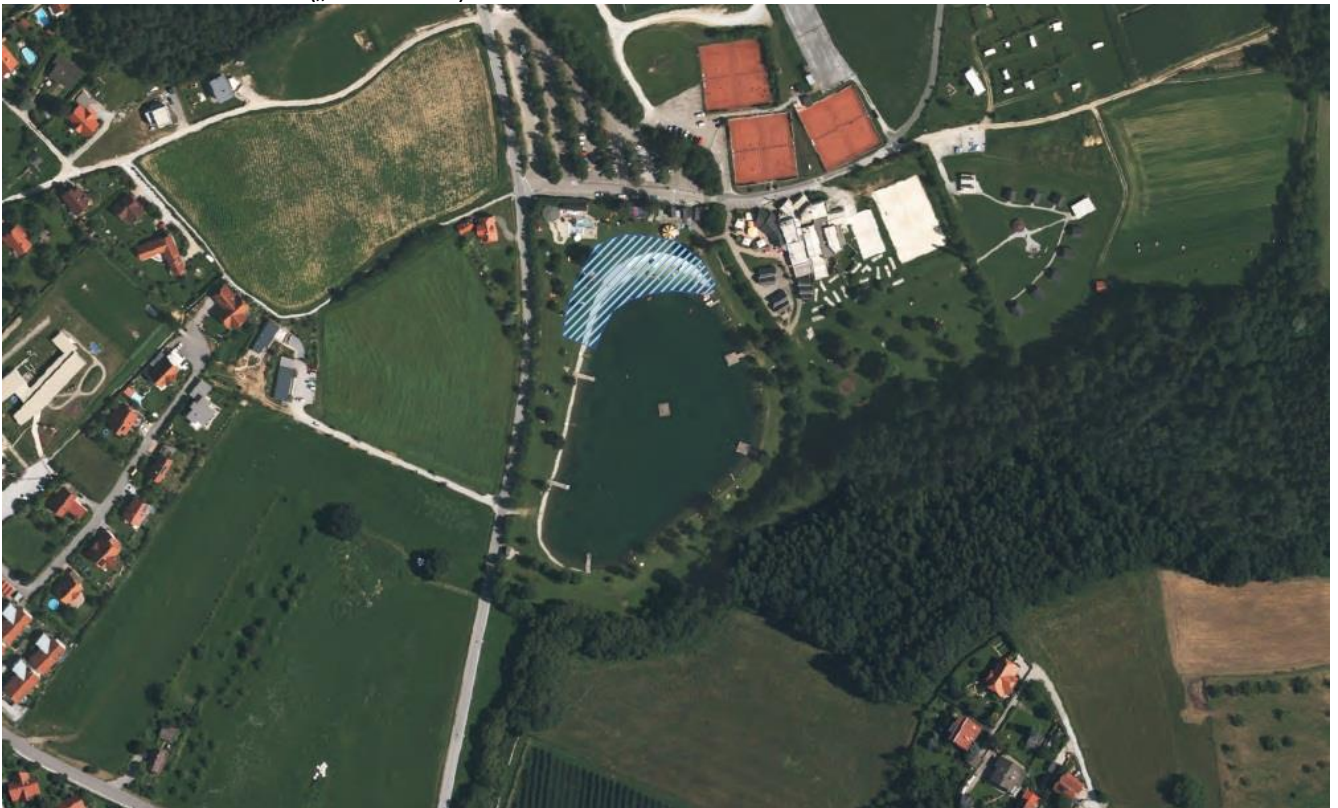
In Österreich erfolgt die Probenahme grundsätzlich im Bereich mit der größten Dichte an badenden Personen. Dieser Bereich („Badezone“) ist in der nachstehenden Karte blau schraffiert.

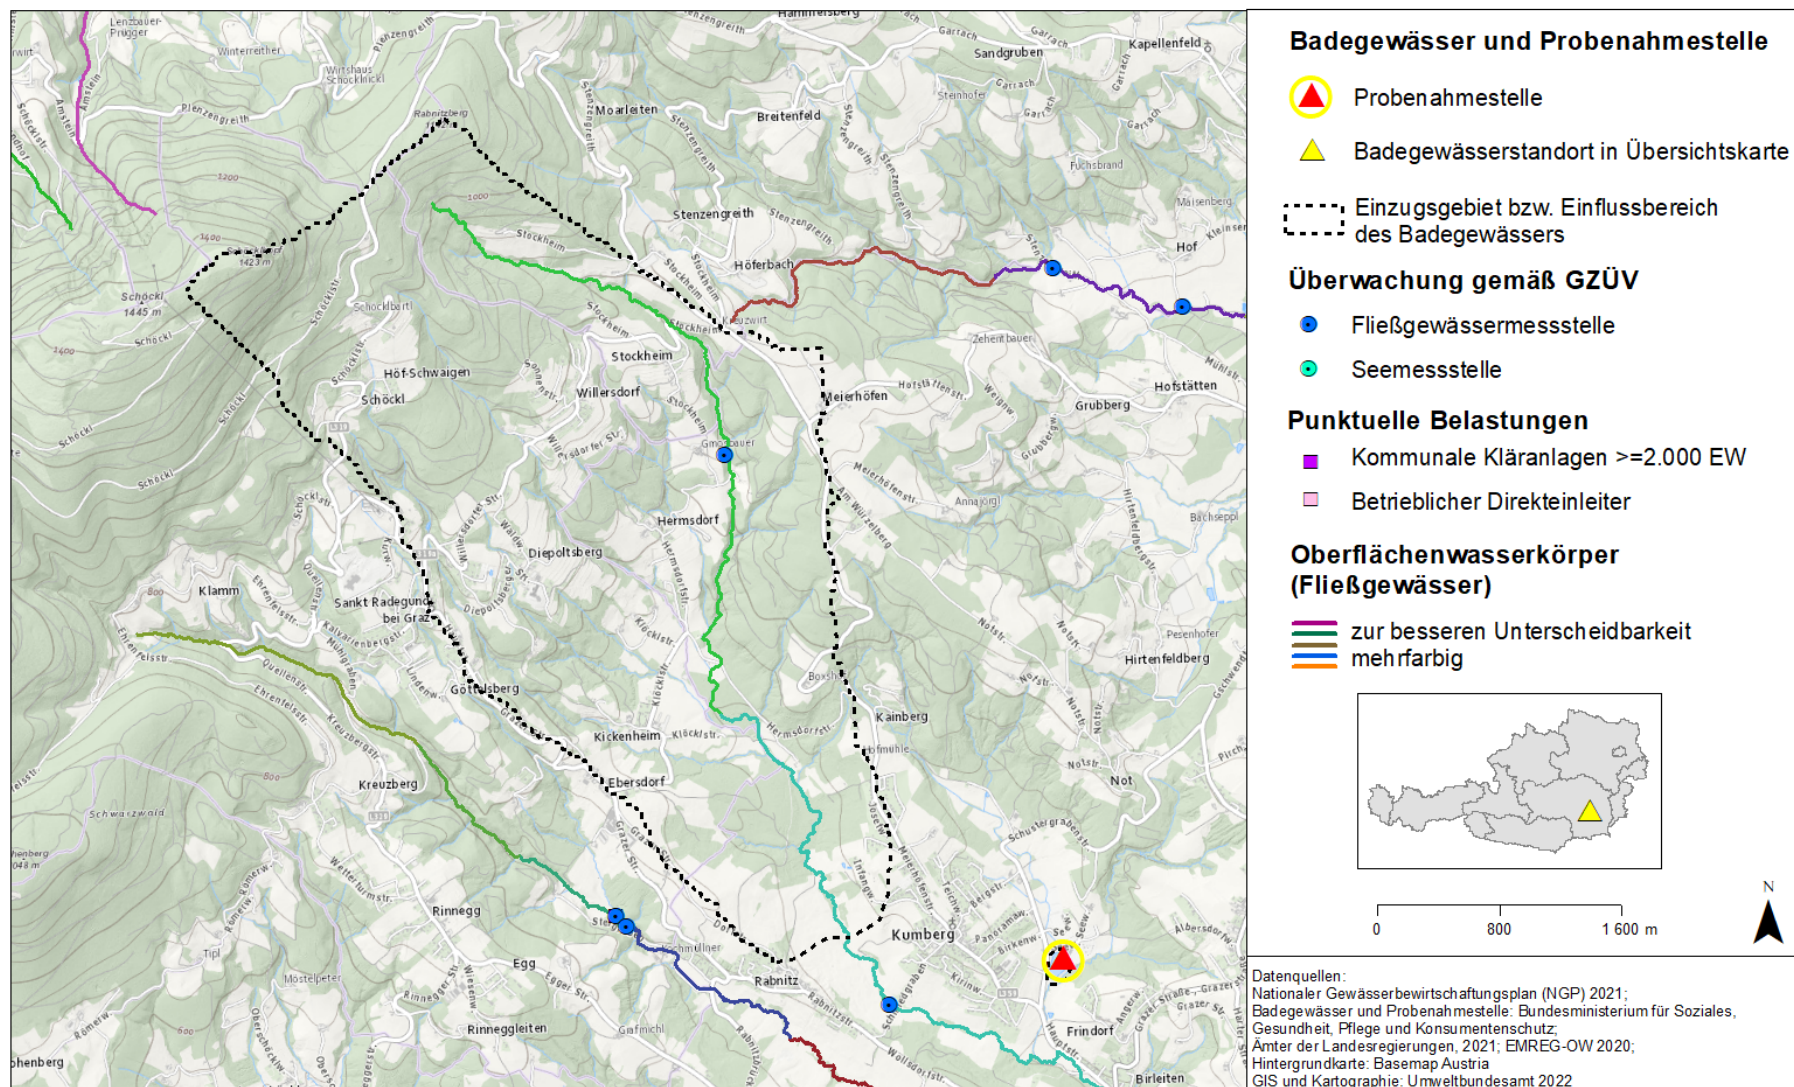
Badegewässer Badesee Kumberg AT2210002700040010

Probenahmestelle, Einzugsgebiet/Einflussbereich, Oberflächenwasserkörper, Messnetz und Punktquellen (Einleitpunkte verortet auf Fließgewässer)

Physikalische, geographische und hydrologische Eigenschaften sowie Eigenschaften zur Ermittlung und Bewertung der Verschmutzungsursachen sind nachfolgend in 2 Karten dargestellt. Die nun folgende Karte zeigt Einzugsgebiet bzw. Einflussbereich, Probenahmestelle, Punktquellen und Wasserkörper.

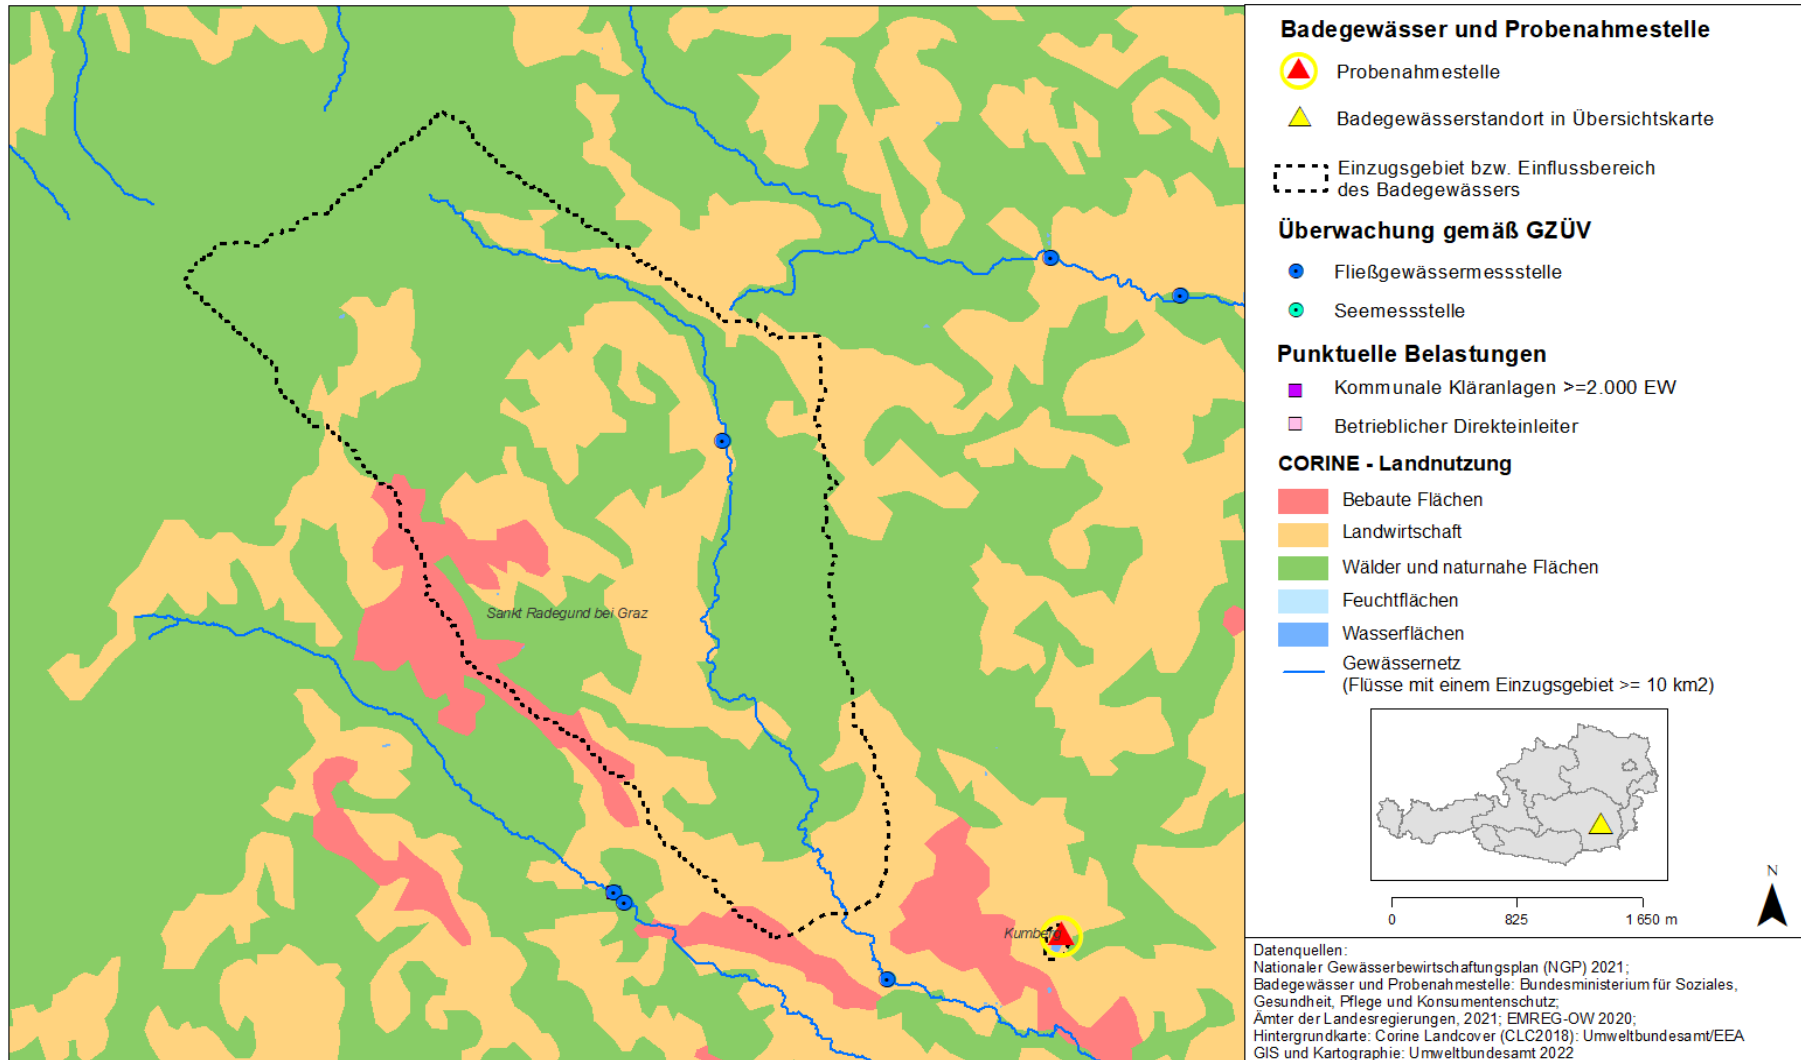
Badegewässer Badesee Kumberg AT2210002700040010

Die nachstehende Karte zeigt Einzugsgebiet bzw. Einflussbereich, Probenahmestelle, Punktquellen, Oberflächengewässer und Landnutzung.

Probenahmestelle, Einzugsgebiet/Einflussbereich, Landnutzung, Messnetz und Punktquellen (Einleitpunkte verortet auf Fließgewässer)

Die Verteilung der Landnutzung im Einflussbereich des Badegewässers ist die folgende (Auswertung nach CORINE Landcover Level 1):

Bebaute Flächen	Feuchflächen	Landwirtschaft	Wälder und naturnahe Flächen	Wasserflächen
4,8%	0%	34,2%	61%	0%
