Badegewässerprofil

Putterersee, Aigen

AT2220000300280010

erstellt gemäß Bäderhygienegesetz (BHygG), BGBl. Nr. 254/1976 zuletzt geändert durch BGBl. I Nr. 42/2012

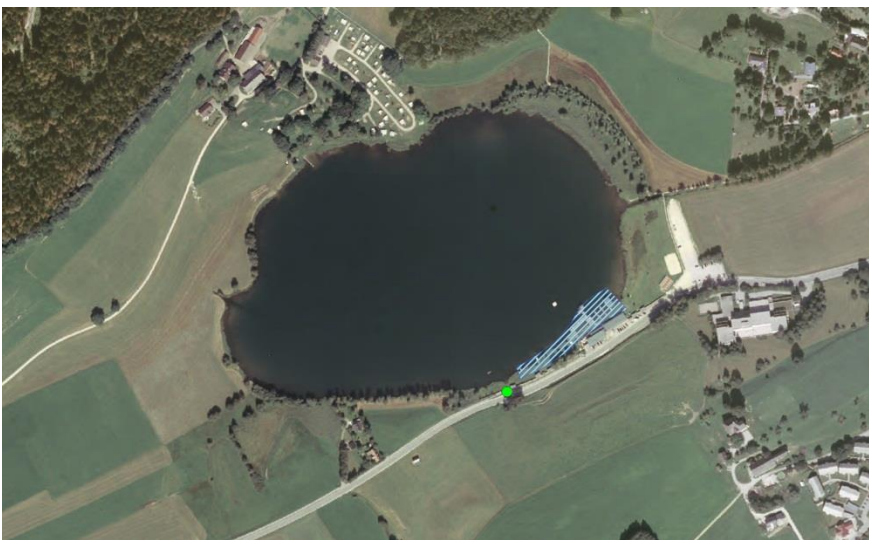
In Österreich erfolgt die Probenahme grundsätzlich im Bereich mit der größten Dichte an badenden Personen. Dieser Bereich („Badezone“) ist in der nachstehenden Karte blau schraffiert.
