Badegewässerprofil

Badesee Mönichwald

AT2240008800060010

erstellt gemäß Bäderhygienegesetz (BHygG), BGBl. Nr. 254/1976 zuletzt geändert durch BGBl. I Nr. 42/2012

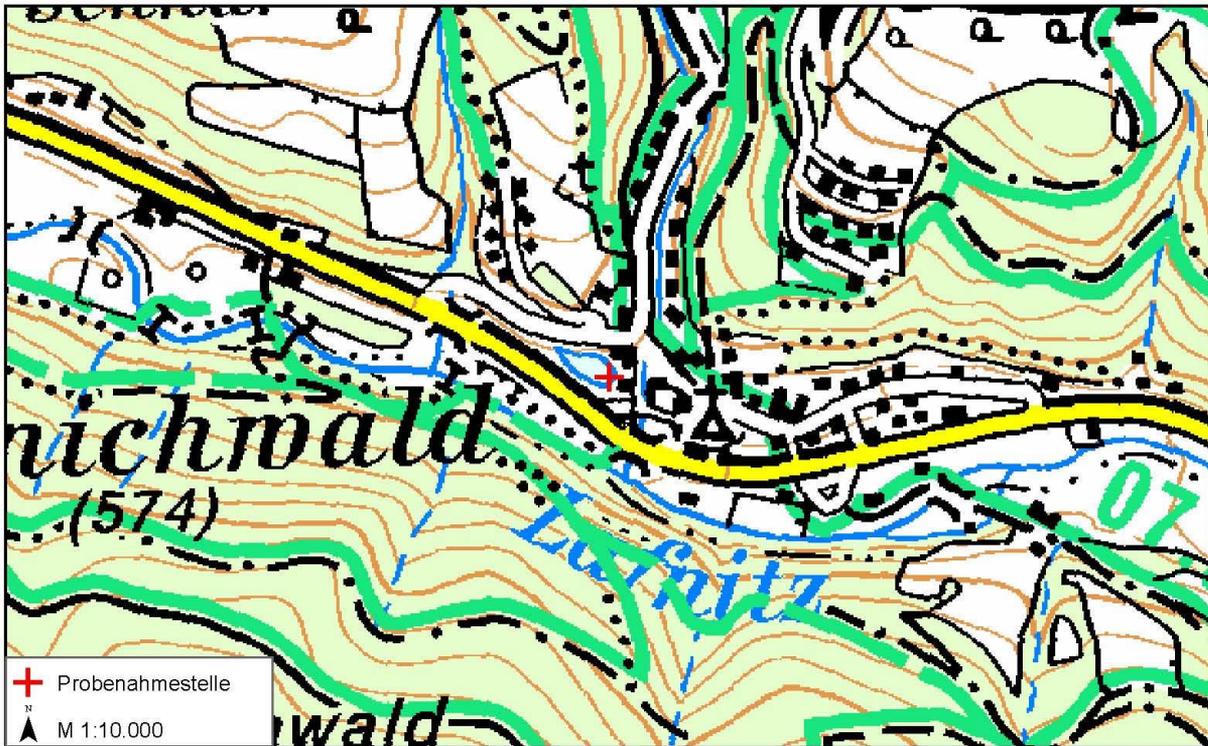
2.26 Lagekarte des Badegewässers

Die nachstehende Lagekarte zeigt das Badegewässer sowie die Probenahmestelle (+) im Maßstab 1:10000.

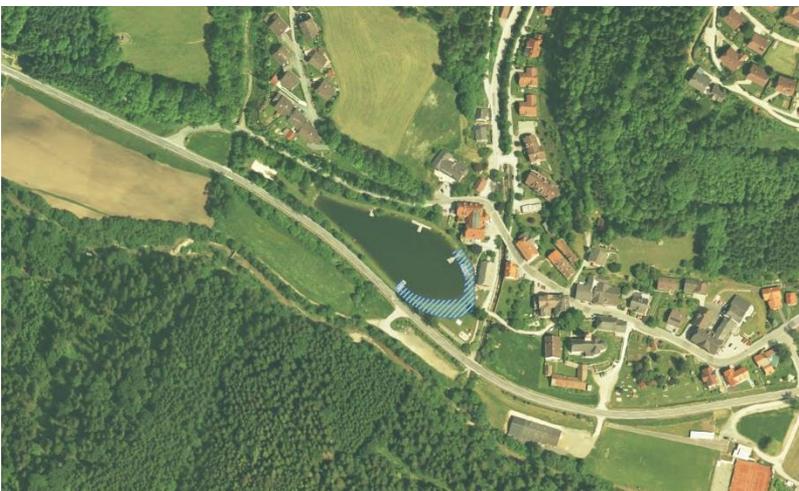
In Österreich erfolgt die Probenahme grundsätzlich im Bereich mit der größten Dichte an badenden Personen. Dieser Bereich („Badezone“) ist in der nachstehenden Karte blau schraffiert.

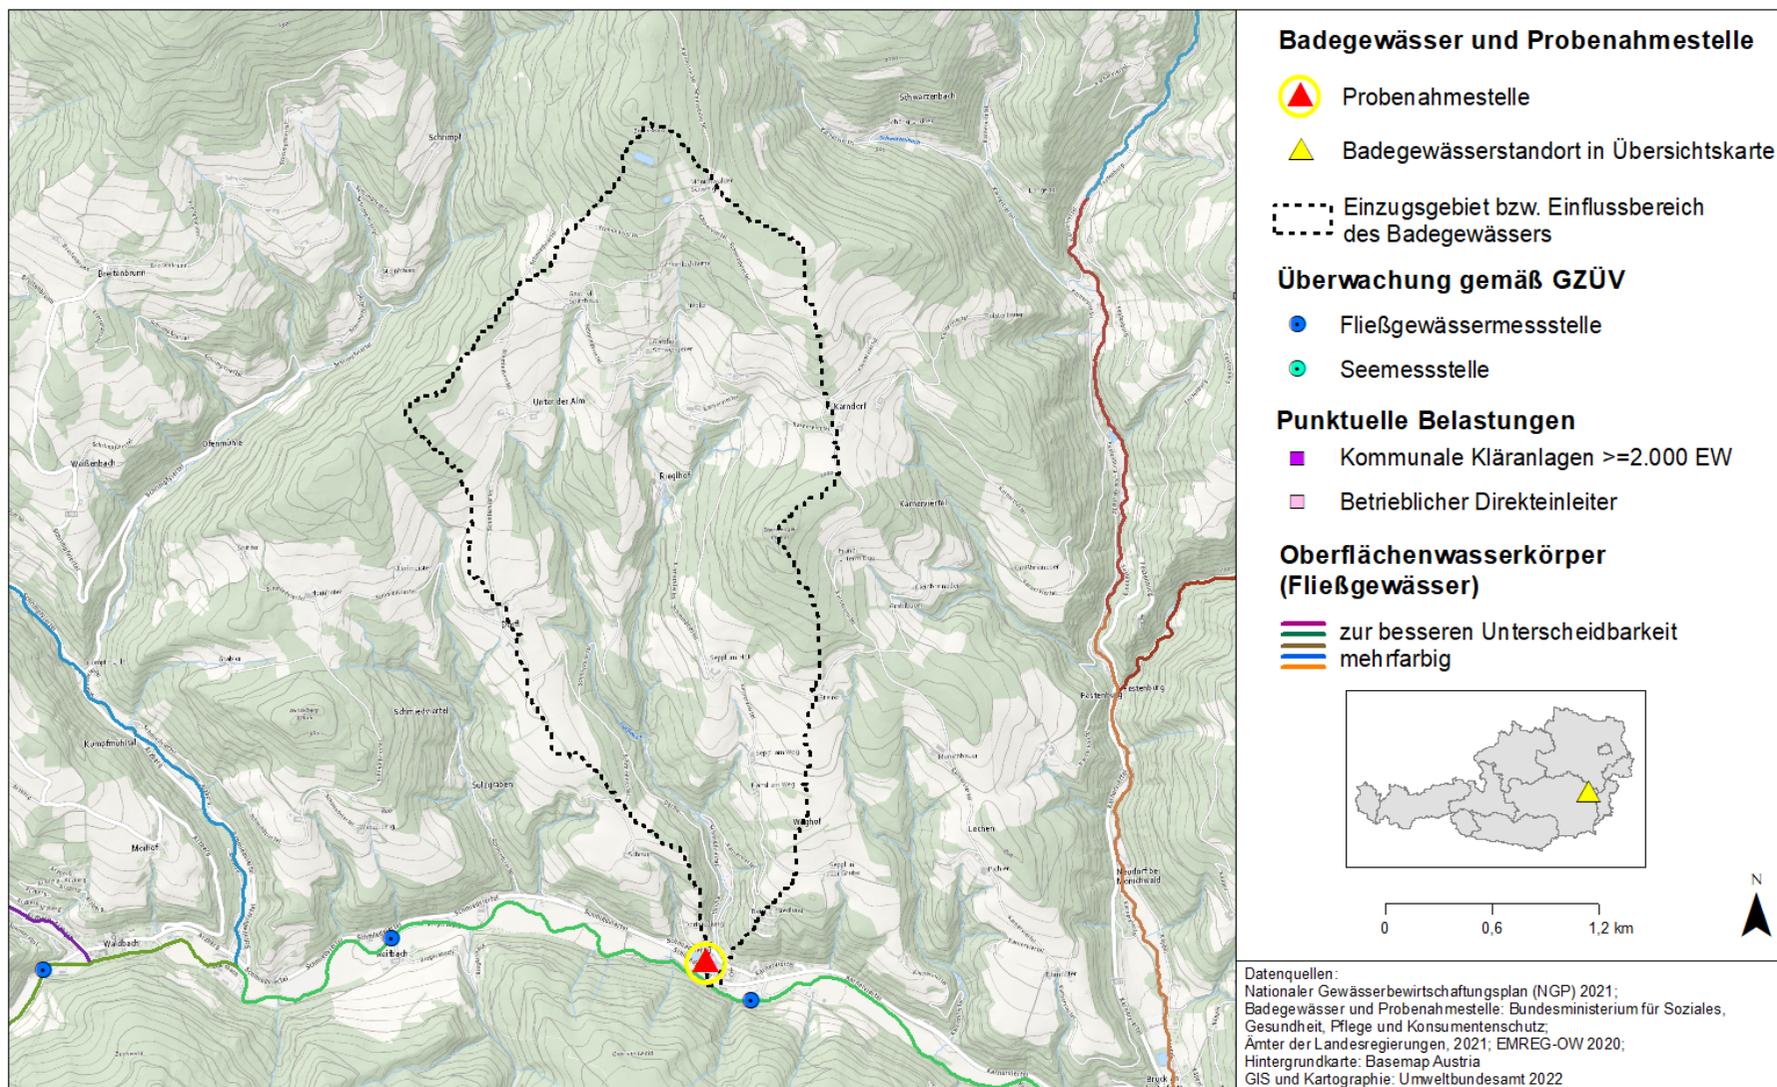
Badegewässer Badesee Mönichwald AT2240008800060010

Physikalische, geographische und hydrologische Eigenschaften sowie Eigenschaften zur Ermittlung und Bewertung der Verschmutzungsursachen sind nachfolgend in 2 Karten dargestellt. Die nun folgende Karte zeigt Einzugsgebiet bzw. Einflussbereich, Probenahmestelle, Punktquellen und Wasserkörper.

Probenahmestelle, Einzugsgebiet/Einflussbereich, Oberflächenwasserkörper, Messnetz und Punktquellen (Einleitpunkte verortet auf Fließgewässer)

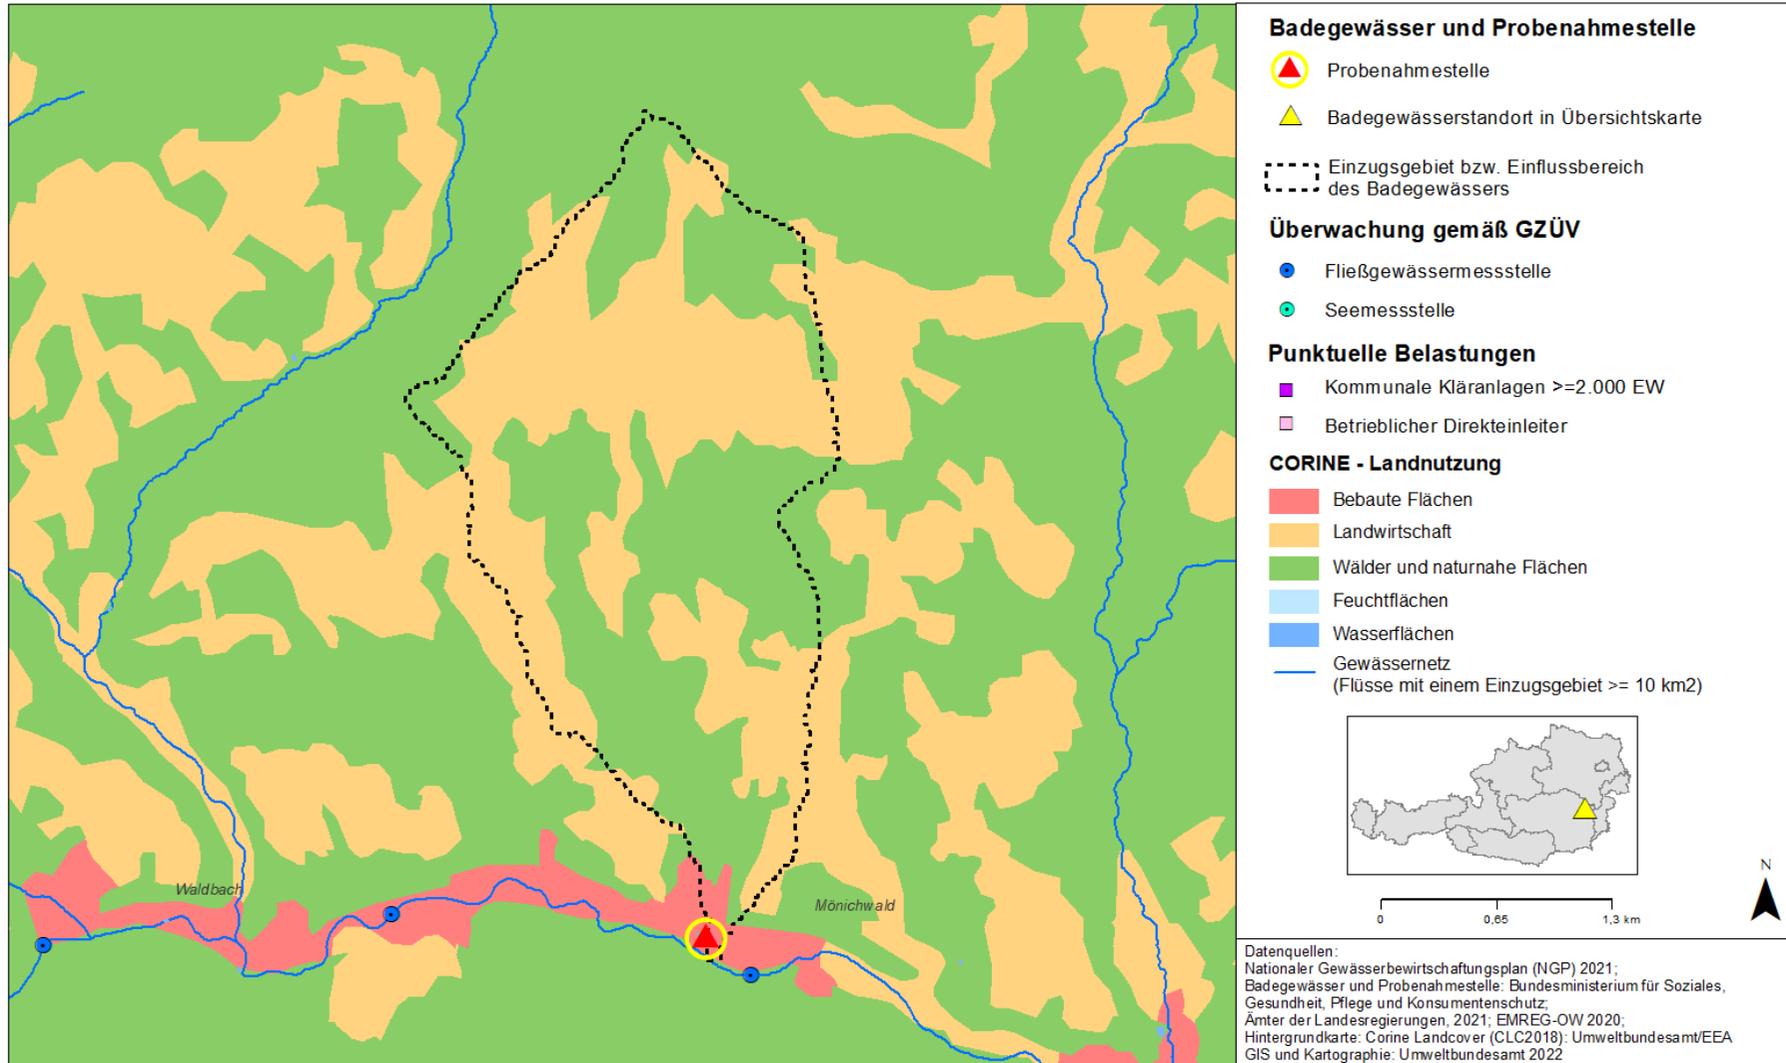
Badegewässer Badesee Mönichwald AT2240008800060010

Die nachstehende Karte zeigt Einzugsgebiet bzw. Einflussbereich, Probenahmestelle, Punktquellen, Oberflächengewässer und Landnutzung.

Probenahmestelle, Einzugsgebiet/Einflussbereich, Landnutzung, Messnetz und Punktquellen (Einleitpunkte verortet auf Fließgewässer)

Die Verteilung der Landnutzung im Einflussbereich des Badegewässers ist die folgende (Auswertung nach CORINE Landcover Level 1):

Bebaute Flächen	Feuchflächen	Landwirtschaft	Wälder und naturnahe Flächen	Wasserflächen
1%	0%	50,7%	48,4%	0%
