Badegewässerprofil

Röcksee, Gosdorf

AT2240012400290010

erstellt gemäß Bäderhygienegesetz (BHygG), BGBl. Nr. 254/1976 zuletzt geändert durch BGBl. I Nr. 42/2012

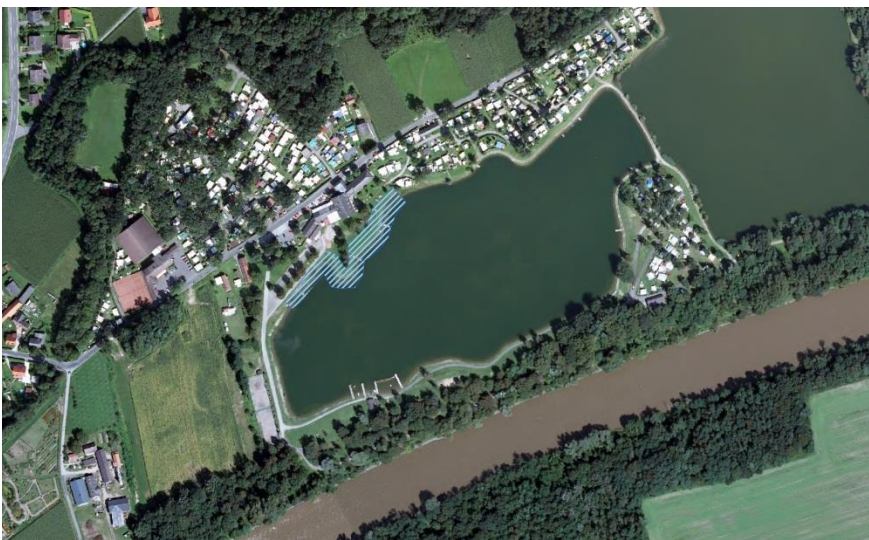
In Österreich erfolgt die Probenahme grundsätzlich im Bereich mit der größten Dichte an badenden Personen. Dieser Bereich („Badezone“) ist in der nachstehenden Karte blau schraffiert.
