Badegewässerprofil

Traunsee, Rindbach

AT3150000400270010

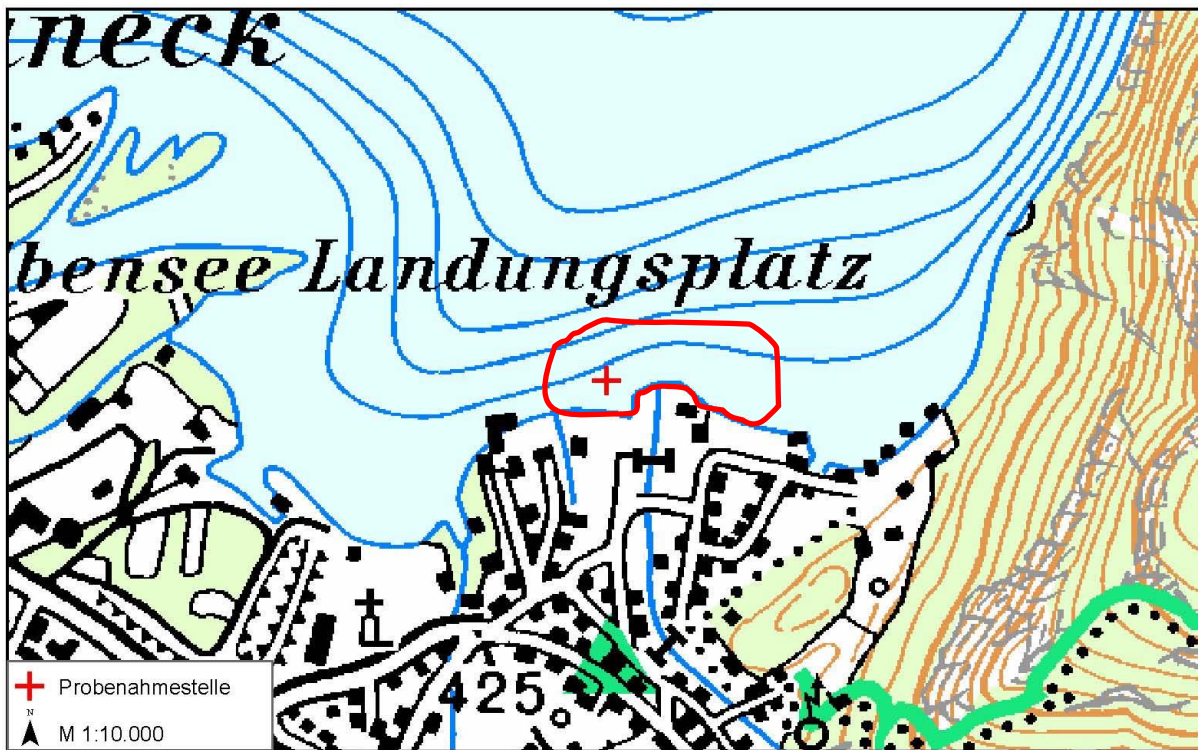
2.26 Lagekarte des Badegewässers

Die nachstehende Lagekarte zeigt das Badegewässer sowie die Probenahmestelle (+) im Maßstab 1:10000. In Österreich erfolgt die Probenahme grundsätzlich im Bereich mit der größten Dichte an badenden Personen. Dieser Bereich („Badezone“) ist in der nachstehenden Karte rot umrandet.
