# Badegewässerprofil

Attersee, Unterach

AT3150006500010060

erstellt gemäß Bäderhygienegesetz (BHygG), BGBl. Nr. 254/1976 zuletzt geändert durch BGBl. I Nr. 42/2012

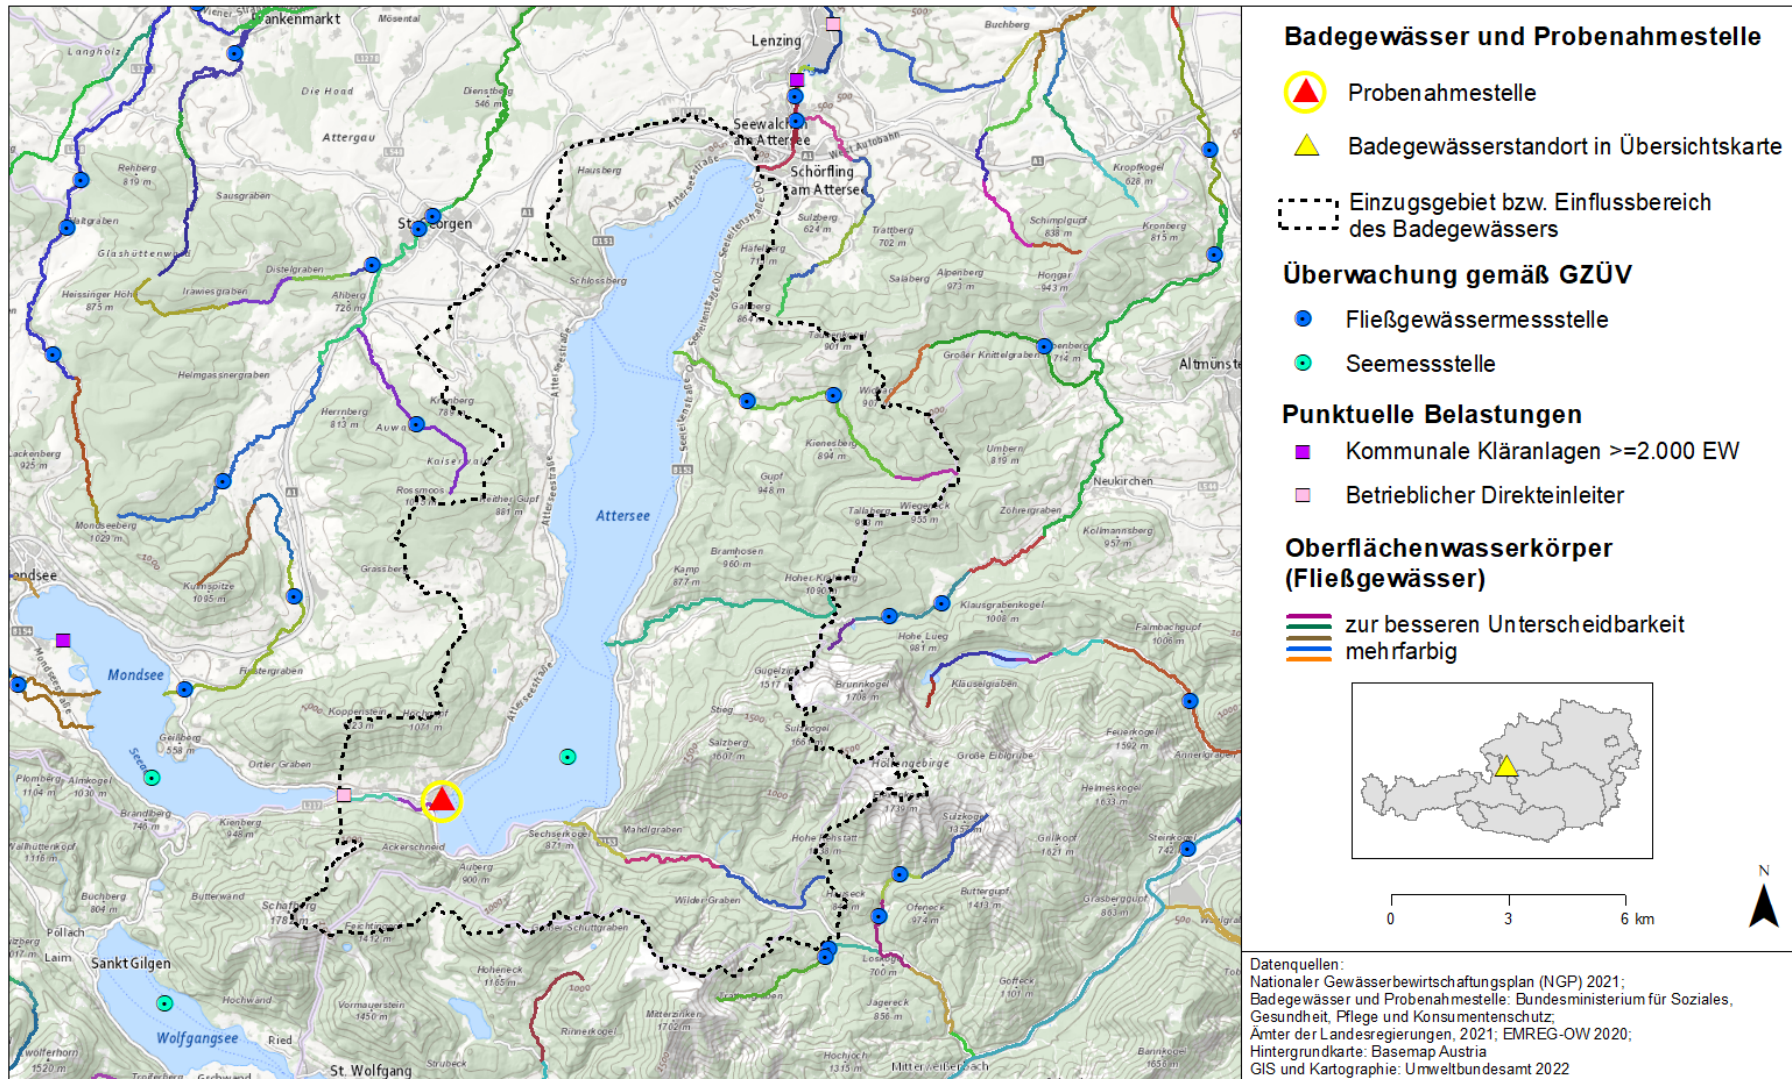
#### **Badegewässer** Attersee-S-W, Unterach (Strandbad) AT3150006500010060

Physikalische, geographische und hydrologische Eigenschaften sowie Eigenschaften zur Ermittlung und Bewertung der Verschmutzungsursachen sind nachfolgend in 2 Karten dargestellt. Die nun folgende Karte zeigt Einzugsgebiet bzw. Einflussbereich, Probenahmestelle, Punktquellen und Wasserkörper.

Probenahmestelle, Einzugsgebiet/Einflussbereich, Oberflächenwasserkörper, Messnetz und Punktquellen (Einleitpunkte verortet auf Fließgewässer)

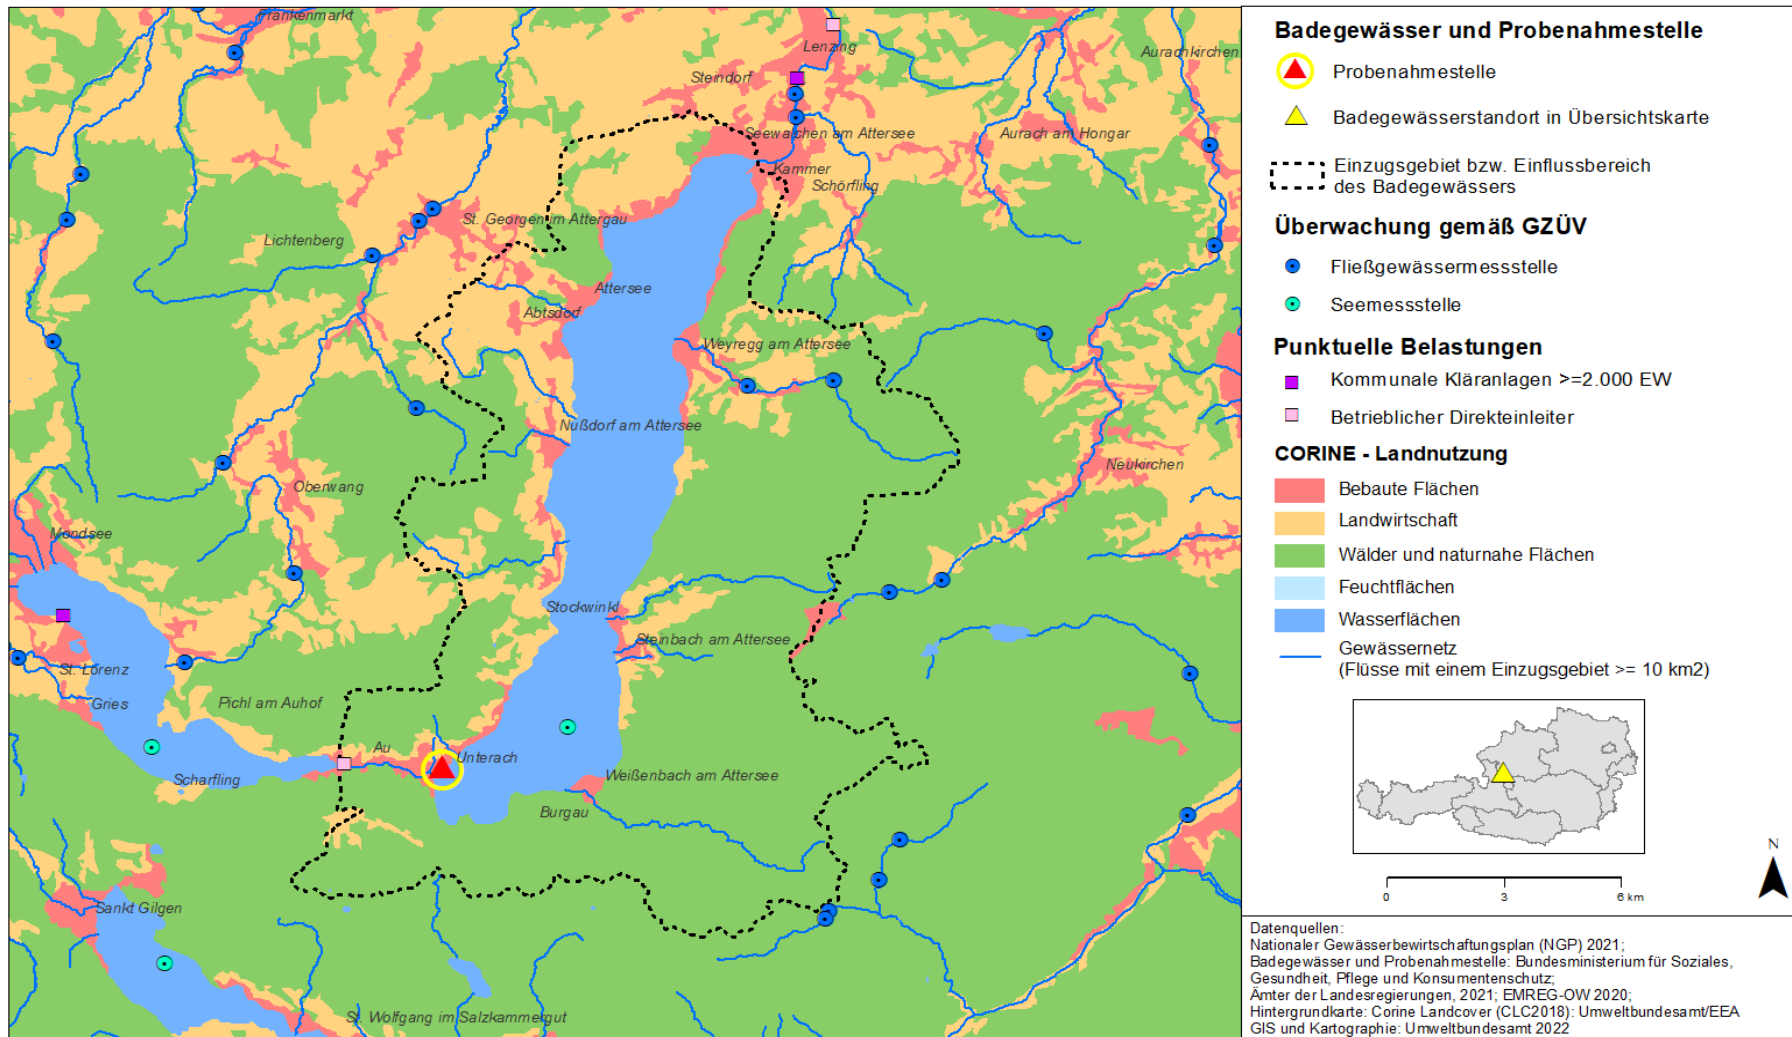
## Badegewässer Attersee-S-W, Unterach (Strandbad) AT3150006500010060

Die nachstehende Karte zeigt Einzugsgebiet bzw. Einflussbereich, Probenahmestelle, Punktquellen, Oberflächengewässer und Landnutzung.

Probenahmestelle, Einzugsgebiet/Einflussbereich, Landnutzung, Messnetz und Punktquellen (Einleitpunkte verortet auf Fließgewässer)
