# Badegewässerprofil

Attersee, Weyregg

AT3150006900010070

erstellt gemäß Bäderhygienegesetz (BHygG), BGBl. Nr. 254/1976 zuletzt geändert durch BGBl. I Nr. 42/2012

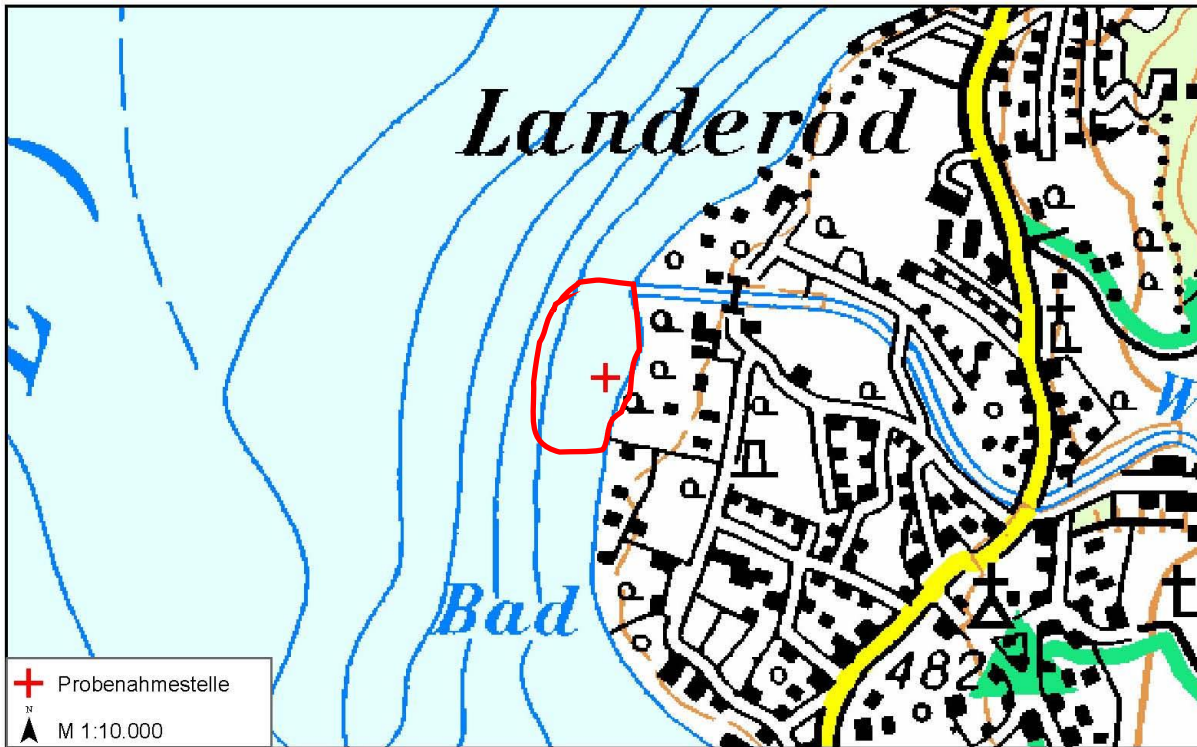
## 2.26 Lagekarte des Badegewässers

Die nachstehende Lagekarte zeigt das Badegewässer sowie die Probenahmestelle (+) im Maßstab 1:10000. In Österreich erfolgt die Probenahme grundsätzlich im Bereich mit der größten Dichte an badenden Personen. Dieser Bereich („Badezone“) ist in der nachstehenden Karte rot umrandet.

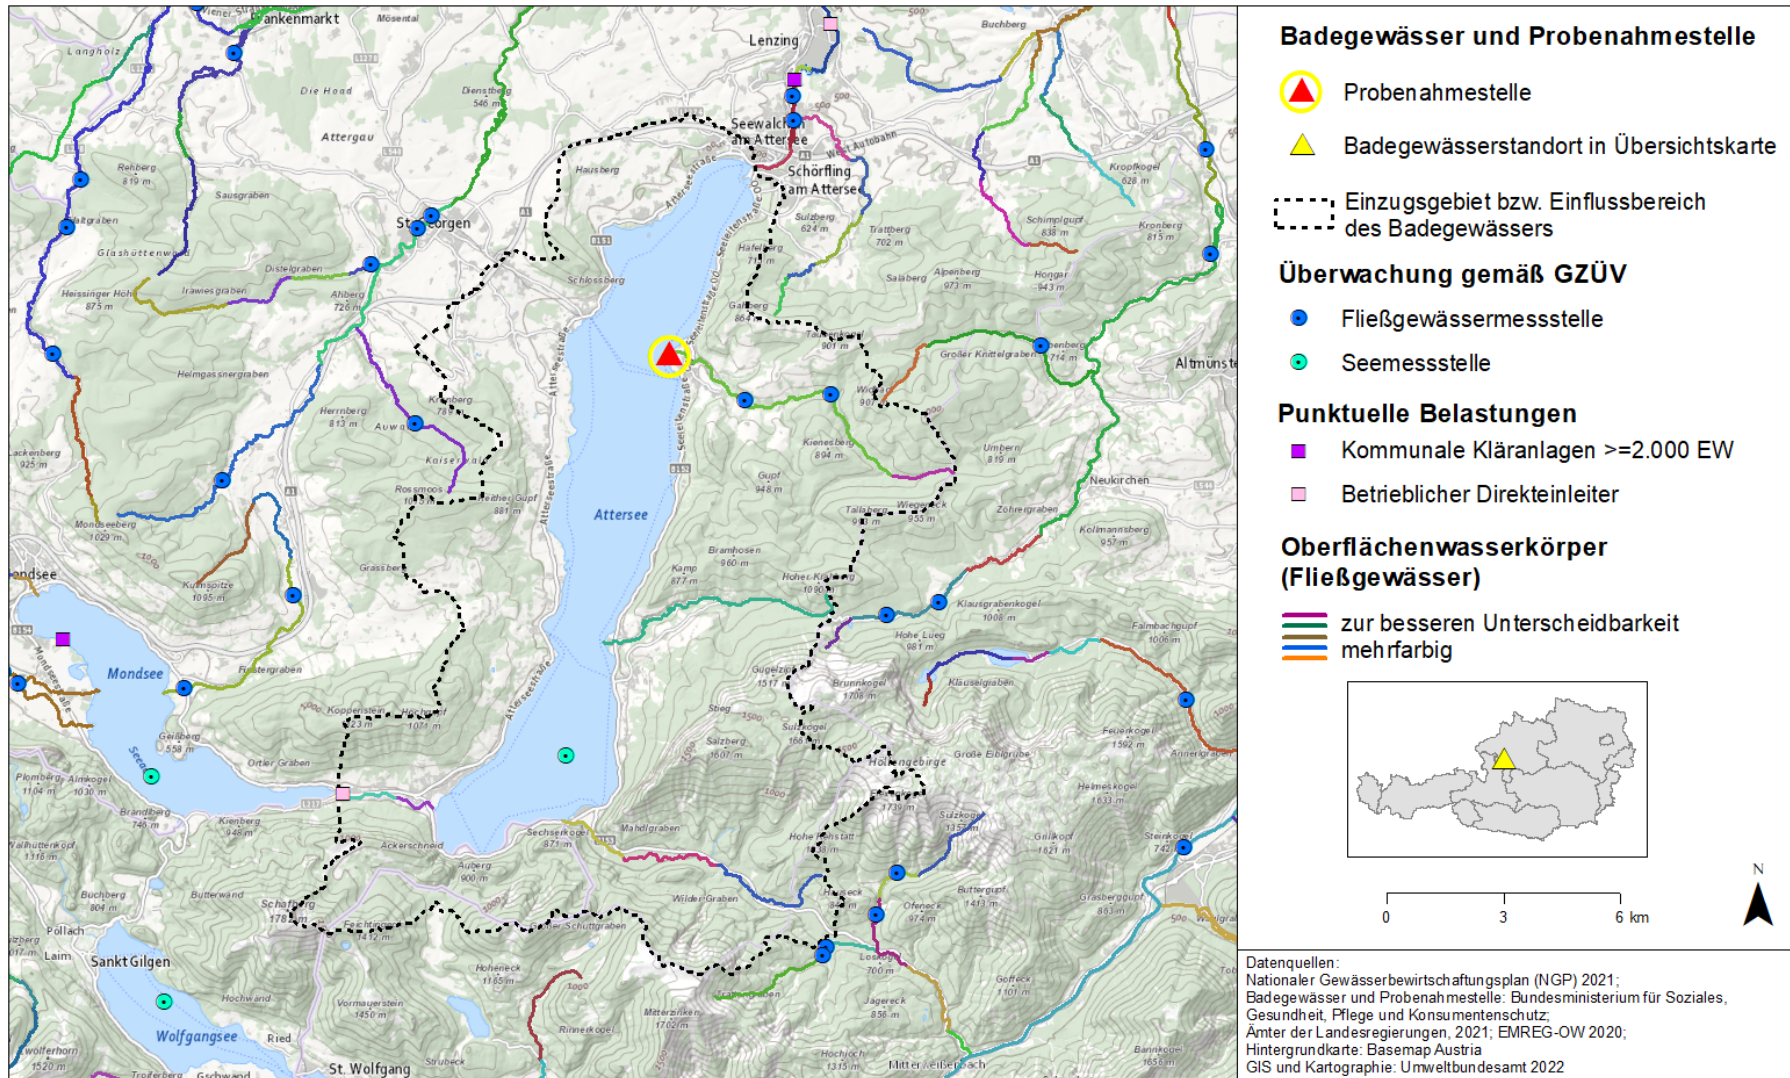
#### **Badegewässer** Attersee-O, Weyregg (Land OOE.) AT3150006900010070

Probenahmestelle, Einzugsgebiet/Einflussbereich, Oberflächenwasserkörper, Messnetz und Punktquellen (Einleitpunkte verortet auf Fließgewässer)

Physikalische, geographische und hydrologische Eigenschaften sowie Eigenschaften zur Ermittlung und Bewertung der Verschmutzungsursachen sind nachfolgend in 2 Karten dargestellt. Die nun folgende Karte zeigt Einzugsgebiet bzw. Einflussbereich, Probenahmestelle, Punktquellen und Wasserkörper.

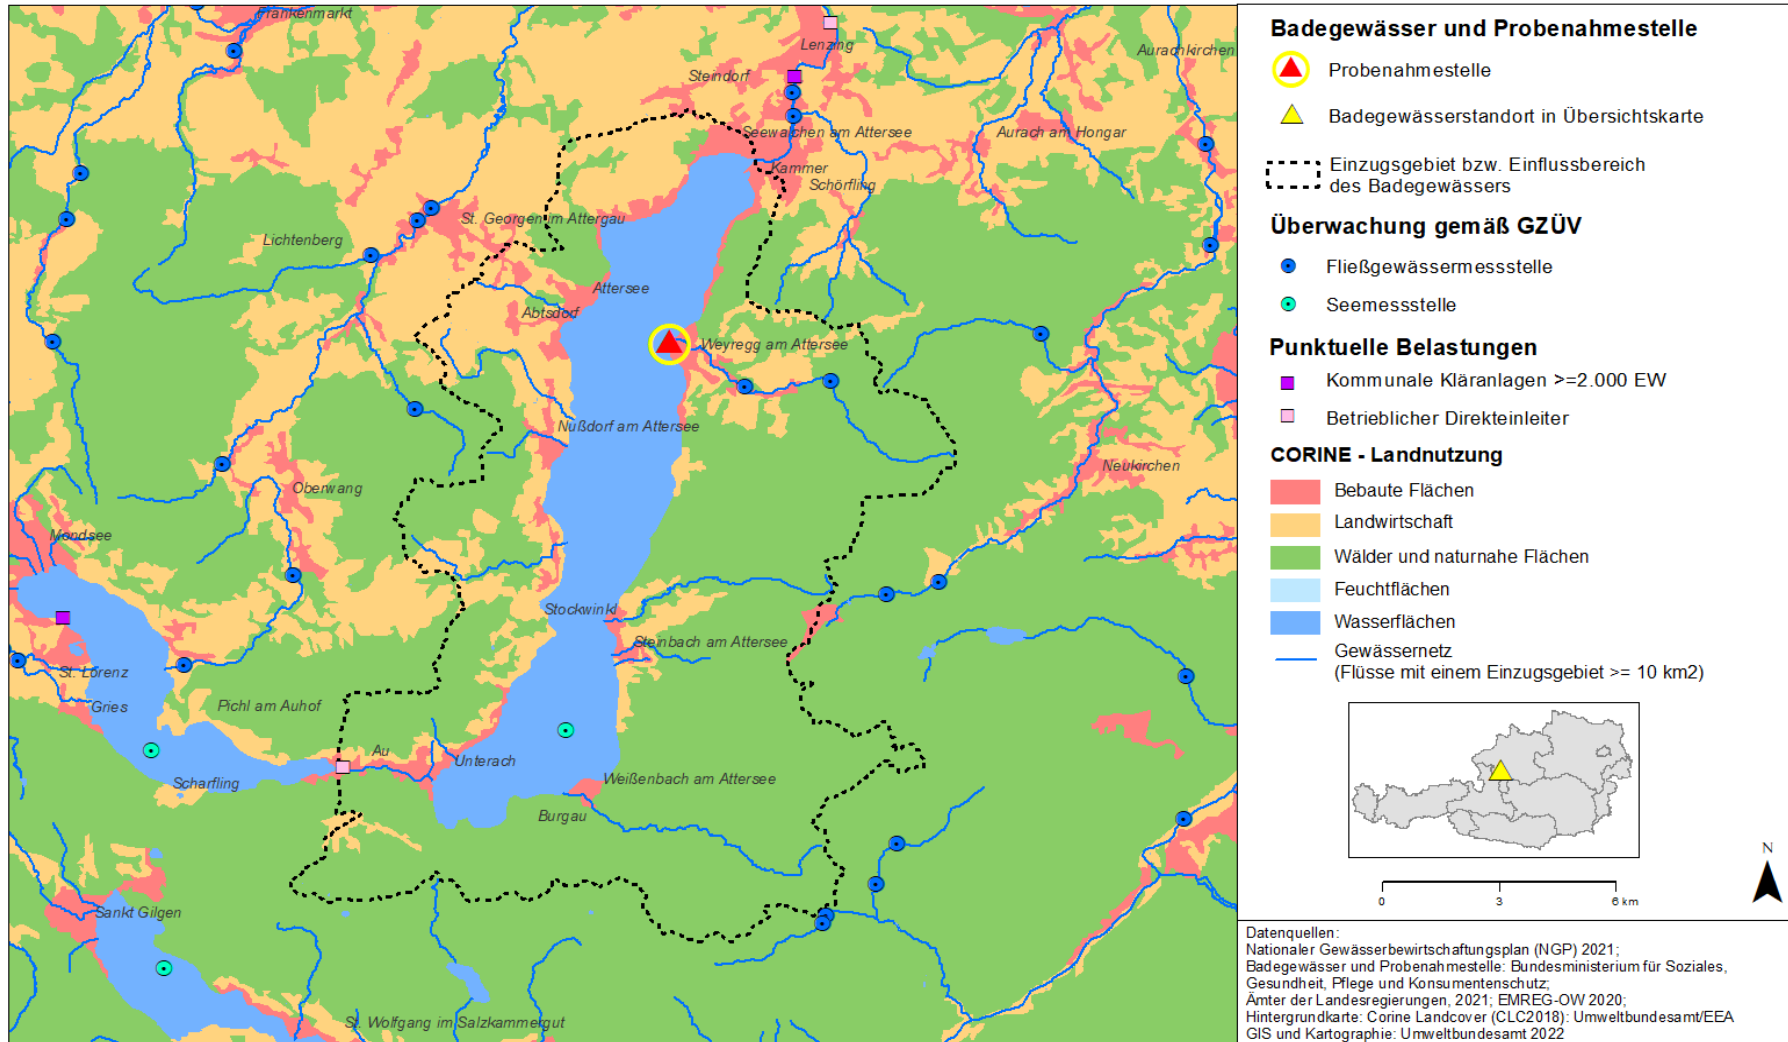
## Badegewässer Attersee-O, Weyregg (Land OOE.) AT3150006900010070

Die nachstehende Karte zeigt Einzugsgebiet bzw. Einflussbereich, Probenahmestelle, Punktquellen, Oberflächengewässer und Landnutzung.

Probenahmestelle, Einzugsgebiet/Einflussbereich, Landnutzung, Messnetz und Punktquellen (Einleitpunkte verortet auf Fließgewässer)
