# Badegewässerprofil

Seefelder See, Badeanstalt

AT3320004900240010

erstellt gemäß Bäderhygienegesetz (BHygG), BGBl. Nr. 254/1976 zuletzt geändert durch BGBl. I Nr. 42/2012

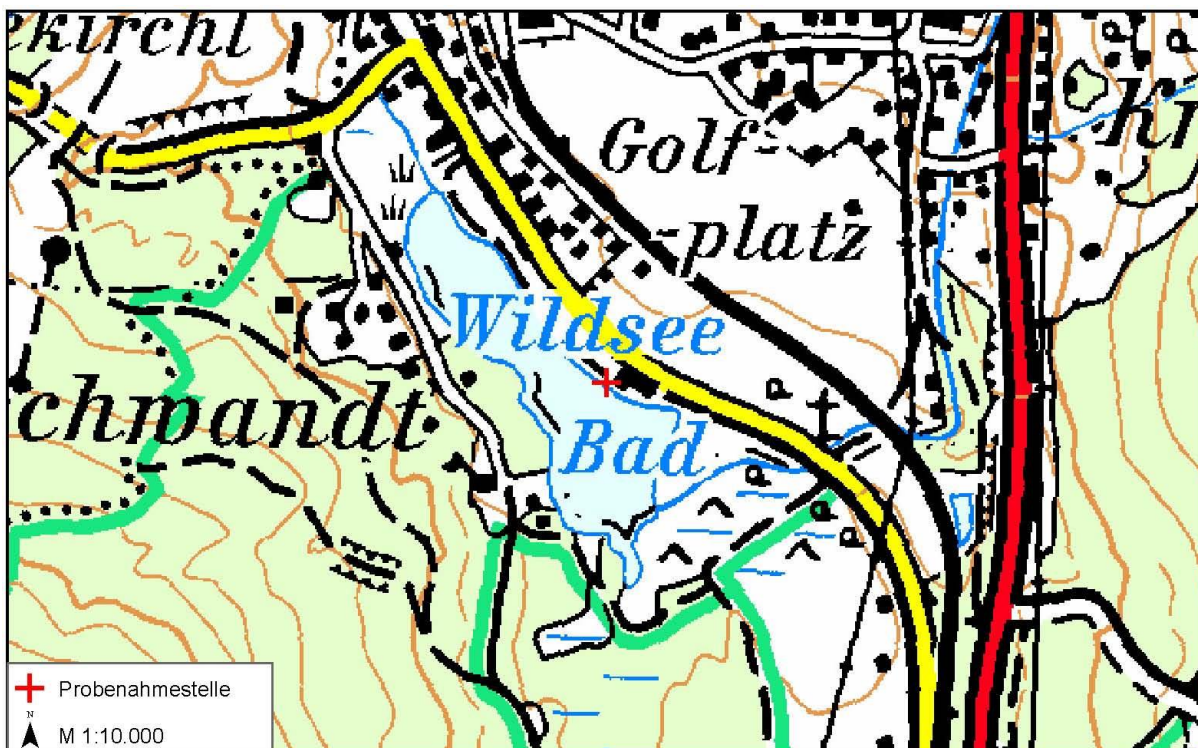
## 2.26 Lagekarte des Badegewässers

Die nachstehende Lagekarte zeigt das Badegewässer sowie die Probenahmestelle (+) im Maßstab 1:10000.

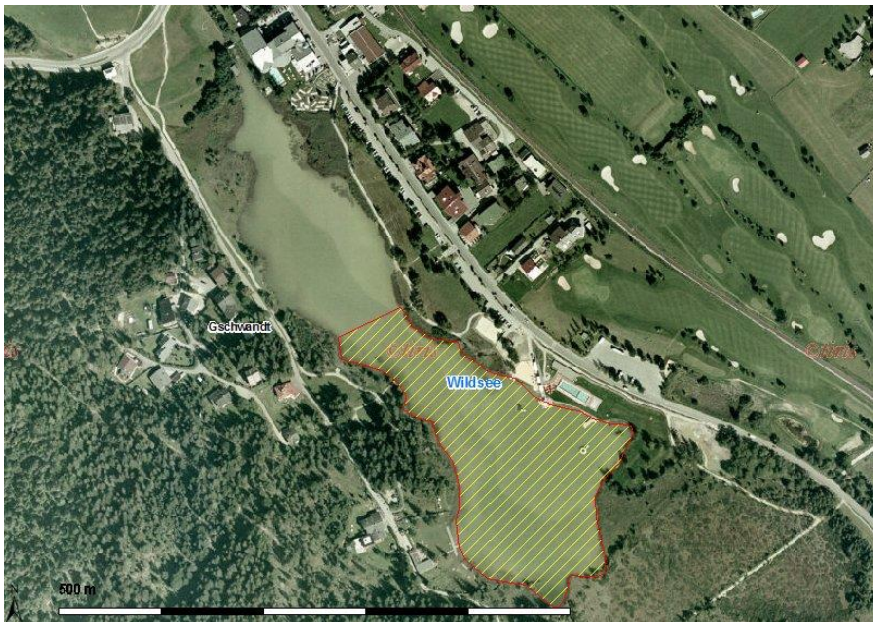
In Österreich erfolgt die Probenahme grundsätzlich im Bereich mit der größten Dichte an badenden Personen. Dieser Bereich („Badezone“) ist in der nachstehenden Karte schraffiert:

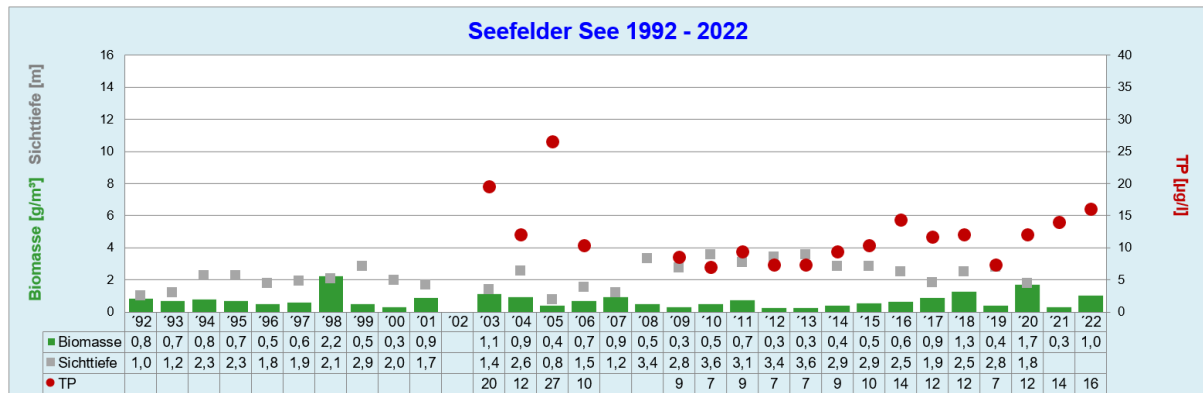
Die für den Seefelder See für die Jahre 1992 – 2022 erhobenen Werte für Phytoplankton-Biomassen, Sichttiefe und Gesamt-Phosphor-Gehalt (TP) sind in folgendem Diagramm zusammengefasst:

Diese Messwerte zeigen, dass sich der Seefelder See im stabil mesotrophen Zustand befindet. Massenvermehrungen von Cyanobakterien oder Phytoplankton wurden in den vergangenen 5 Jahren nicht beobachtet. Am Seefelder See bestehen keine Anzeichen einer Eutrophierung.

Der Seefelder See wird als mäßig nährstoffreiches Gewässer ausgewiesen und hat einen stabil mesotrophen Grundzustand. Die vorgefundenen Arten des pflanzlichen Planktons zeigen keine Auffälligkeiten und weisen ebenfalls auf mäßig nährstoffreiche Verhältnisse hin.
