Badegewässerprofil

Badesee Kirchbichl, Hauptbadebucht

AT3350003000060010

Erscheinungsjahr 2023

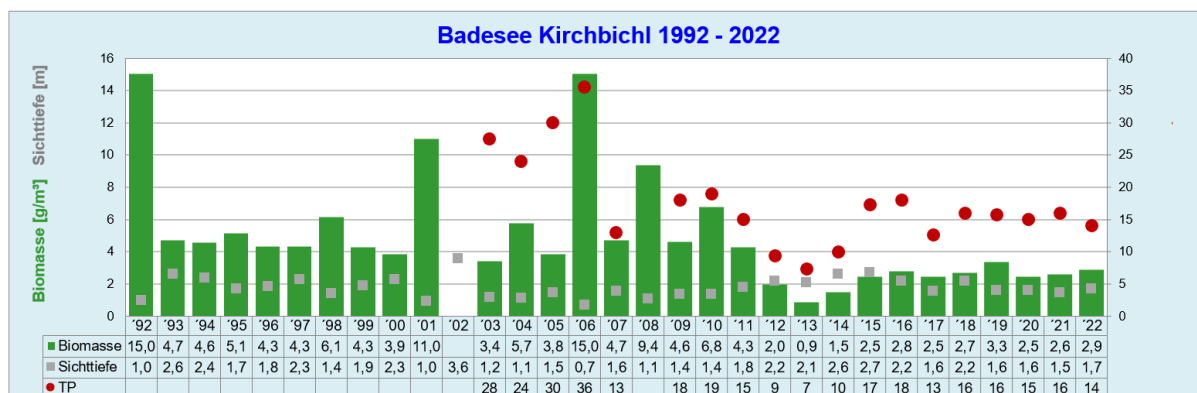
Die für den Badensee Kirchbichl für die Jahre 1992 – 2022 erhobenen Werte für Phytoplankton-Biomassen, Sichttiefe und Gesamt-Phosphor-Gehalt (TP) sind in folgendem Diagramm zusammengefasst:

Diese Messwerte zeigen, dass sich der Badensee Kirchbichl im stabil eutrophen Zustand befindet. Massenvermehrungen von Cyanobakterien oder Phytoplankton wurden in den vergangenen 5 Jahren nicht beobachtet. Am Badensee Kirchbichl bestehen keine Anzeichen einer Eutrophierung.

Jahr	Mittlere Phytoplankton-Biomassen [g/m ³] der Oberflächenproben	Mittlere Sichttiefen [m]	Mittlere Gesamt-Phosphor-Konzentrationen [µg/l] der Oberflächenproben
1992	15,0	1,0	—
1993	4,7	2,6	—
1994	4,6	2,4	—
1995	5,1	1,7	—
1996	4,3	1,8	—
1997	4,3	2,3	—
1998	6,1	1,4	—
1999	4,3	1,9	—
2000	3,9	2,3	—
2001	11,0	1,0	—
2002	—	3,6	—
2003	3,4	1,2	28
2004	5,7	1,1	24
2005	3,8	1,5	30
2006	15,0	0,7	36
2007	4,7	1,6	13
2008	9,4	1,1	—
2009	4,6	1,4	18
2010	6,8	1,4	19
2011	4,3	1,8	15
2012	2,0	2,2	9
2013	0,9	2,1	7
2014	1,5	2,6	10
2015	2,5	2,7	17
2016	2,8	2,2	18
2017	2,5	1,6	13
2018	2,7	2,2	16
2019	3,3	1,6	16
2020	2,5	1,6	15
2021	2,6	1,5	16
2022	2,9	1,7	14
