Badegewässerprofil

Thiersee, Badeanstalt

AT3350004600250010

Erscheinungsjahr 2023

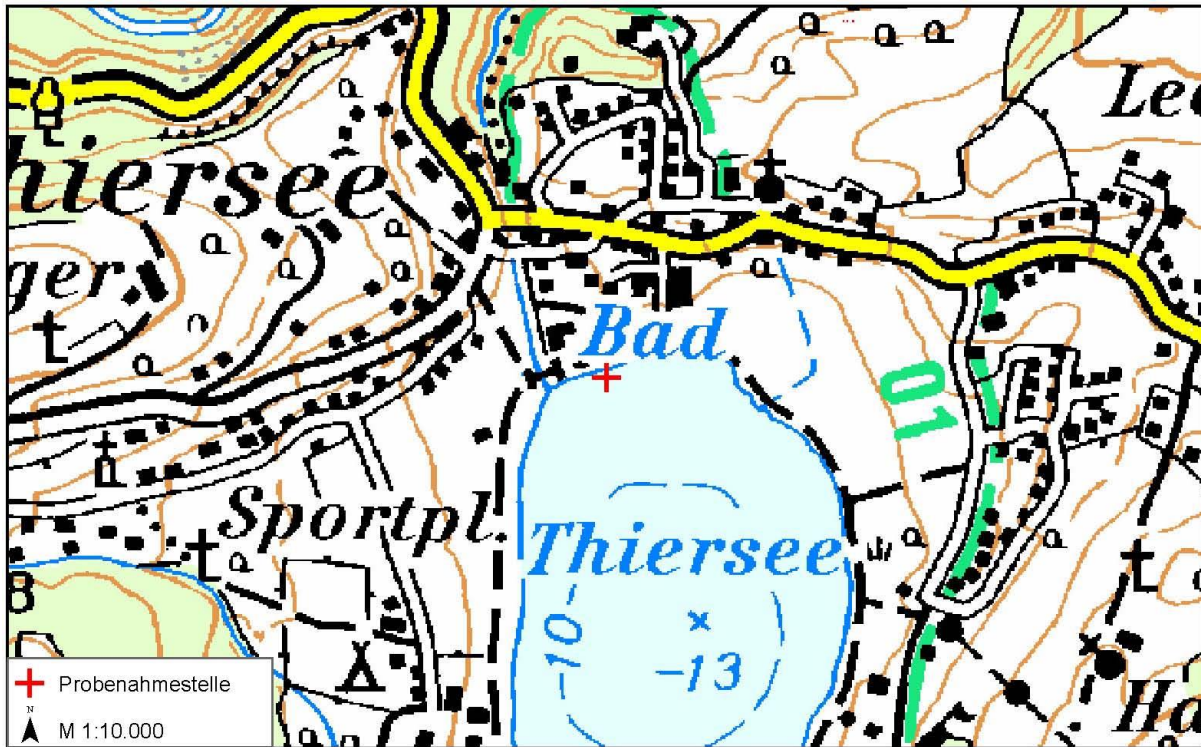
2.26 Lagekarte des Badegewässers

Die nachstehende Lagekarte zeigt das Badegewässer sowie die Probenahmestelle (+) im Maßstab 1:10000.
