Badegewässerprofil

Walchsee, Camping

AT3350004800280020

erstellt gemäß Bäderhygienegesetz (BHygG), BGBl. Nr. 254/1976 zuletzt geändert durch BGBl. I Nr. 42/2012

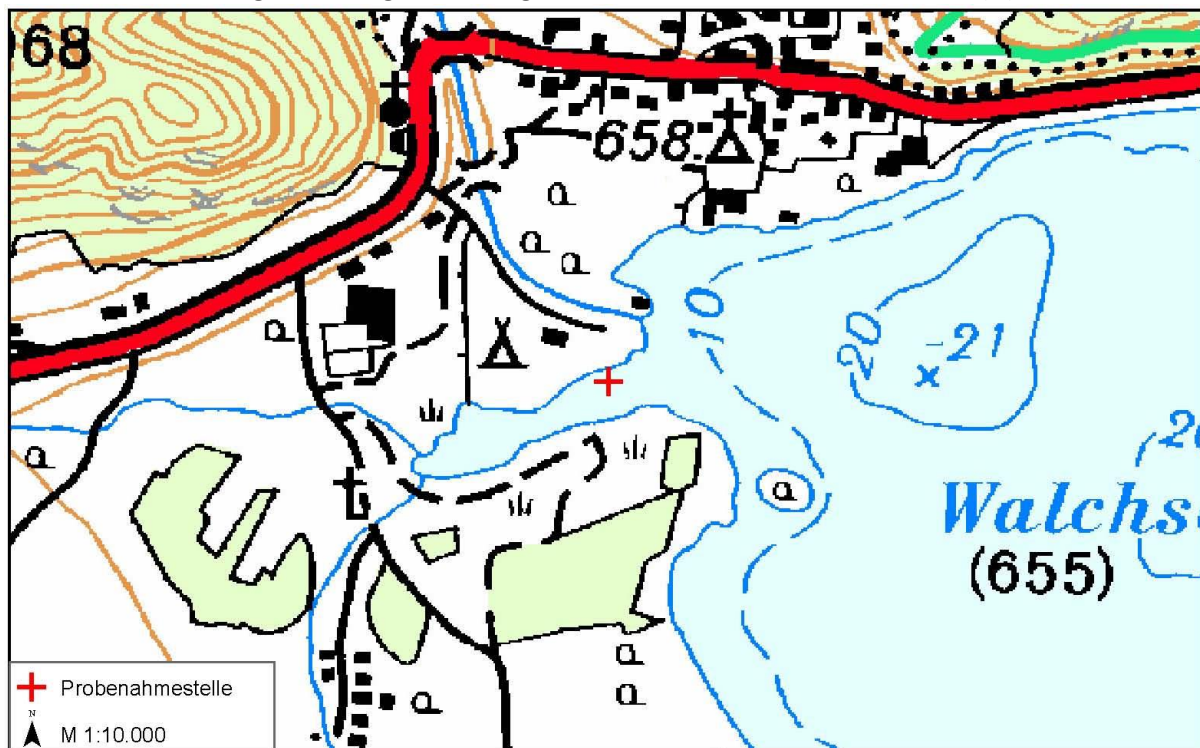
2.26 Lagekarte des Badegewässers

Die nachstehende Lagekarte zeigt das Badegewässer sowie die Probenahmestelle (+) im Maßstab 1:10000.

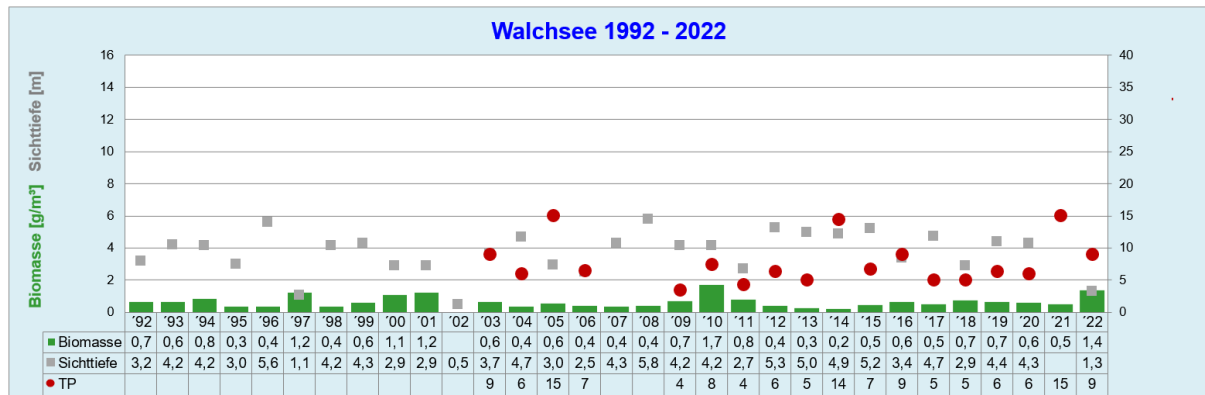
Die für den Walchsee für die Jahre 1992 – 2022 erhobenen Werte für Phytoplankton-Biomassen, Sichttiefe und Gesamt-Phosphor-Gehalt (TP) sind in folgendem Diagramm zusammengefasst:

Diese Messwerte zeigen, dass sich der Walchsee im stabil mesotrophen Zustand befindet. Massenvermehrungen von Cyanobakterien oder Phytoplankton wurden in den vergangenen 5 Jahren nicht beobachtet. Am Walchsee bestehen keine Anzeichen einer Eutrophierung.

Der Walchsee wird als mäßig nährstoffreiches Gewässer ausgewiesen und hat einen stabil mesotrophen Grundzustand. Die vorgefundenen Arten des pflanzlichen Planktons zeigen keine Auffälligkeiten und weisen ebenfalls auf mäßig nährstoffreiche Verhältnisse hin.
