Badegewässerprofil

Walchsee, Uferpromenade

AT3350004800280030

erstellt gemäß Bäderhygienegesetz (BHygG), BGBl. Nr. 254/1976 zuletzt geändert durch BGBl. I Nr. 42/2012

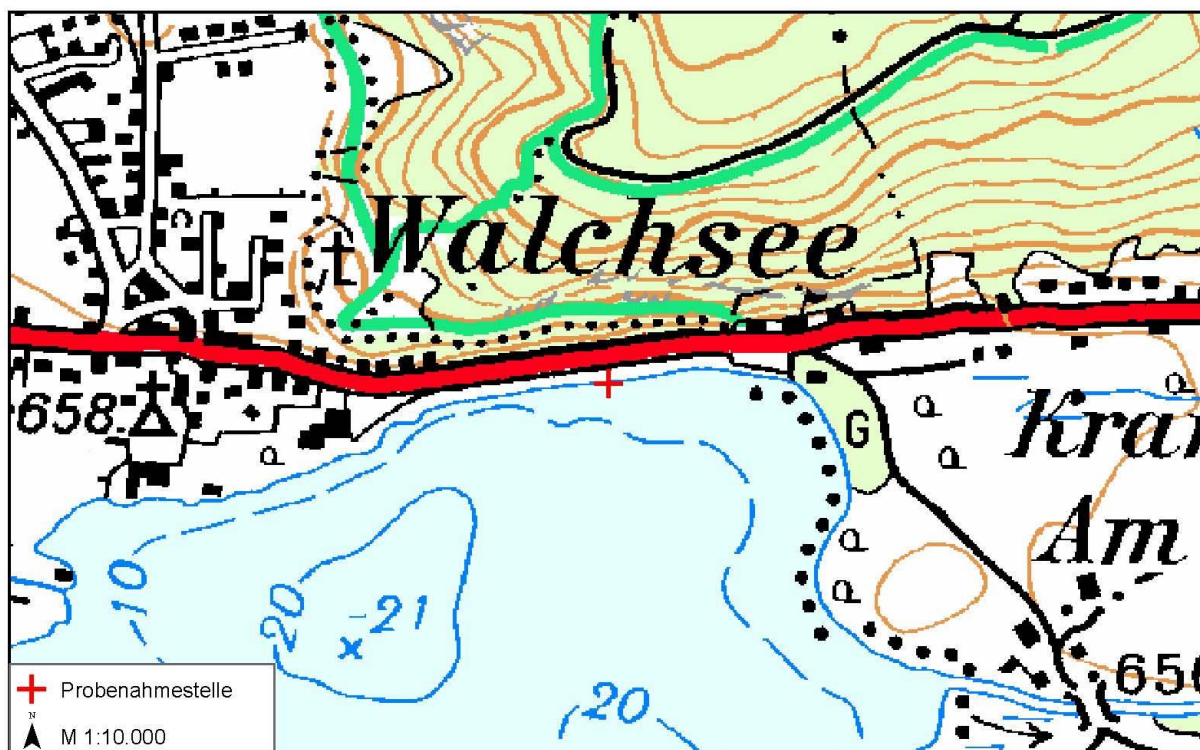
2.26 Lagekarte des Badegewässers

Die nachstehende Lagekarte zeigt das Badegewässer sowie die Probenahmestelle (+) im Maßstab 1:10000.

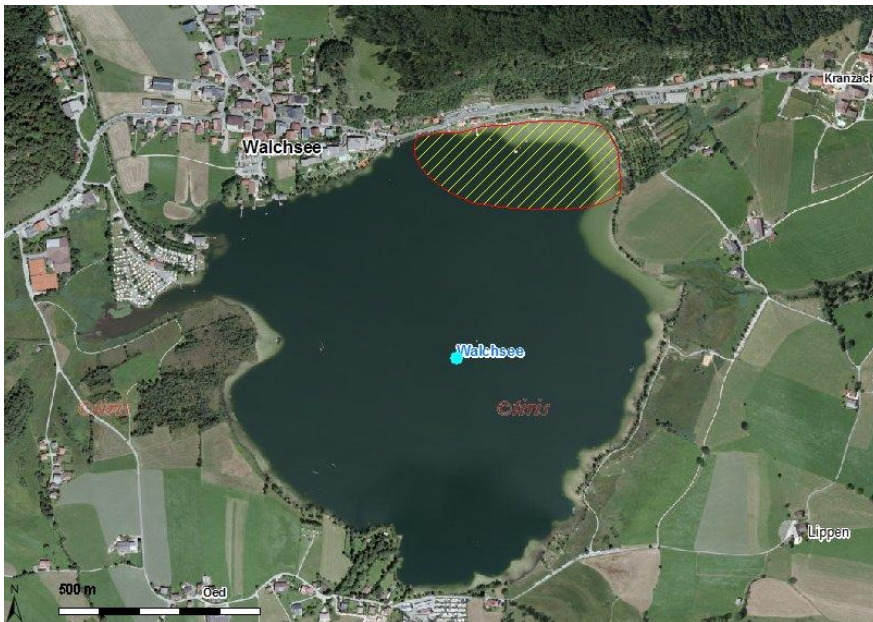
In Österreich erfolgt die Probenahme grundsätzlich im Bereich mit der größten Dichte an badenden Personen. Dieser Bereich („Badezone“) ist in der nachstehenden Karte schraffiert:

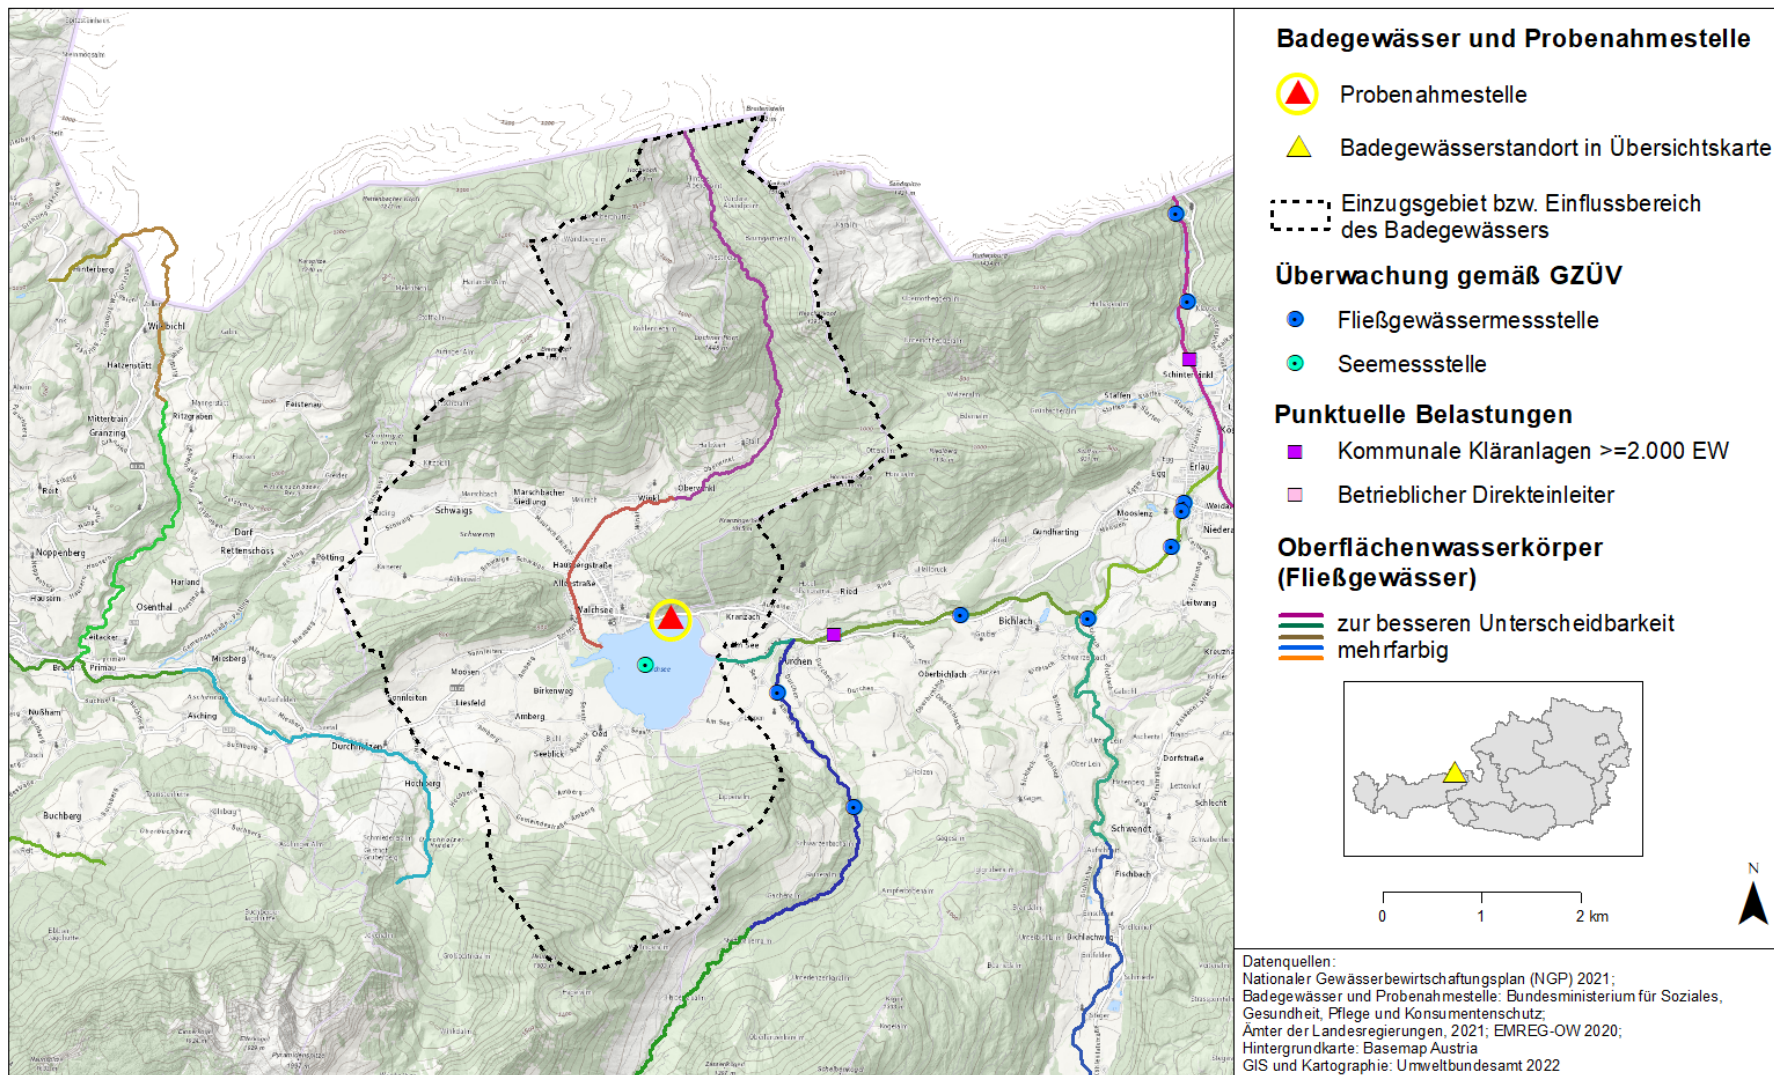
Badegewässer Walchsee, Uferpromenade AT3350004800280030

Physikalische, geographische und hydrologische Eigenschaften sowie Eigenschaften zur Ermittlung und Bewertung der Verschmutzungsursachen sind nachfolgend in 2 Karten dargestellt. Die nun folgende Karte zeigt Einzugsgebiet bzw. Einflussbereich, Probenahmestelle, Punktquellen und Wasserkörper.

Probenahmestelle, Einzugsgebiet/Einflussbereich, Oberflächenwasserkörper, Messnetz und Punktquellen (Einleitpunkte verortet auf Fließgewässer)

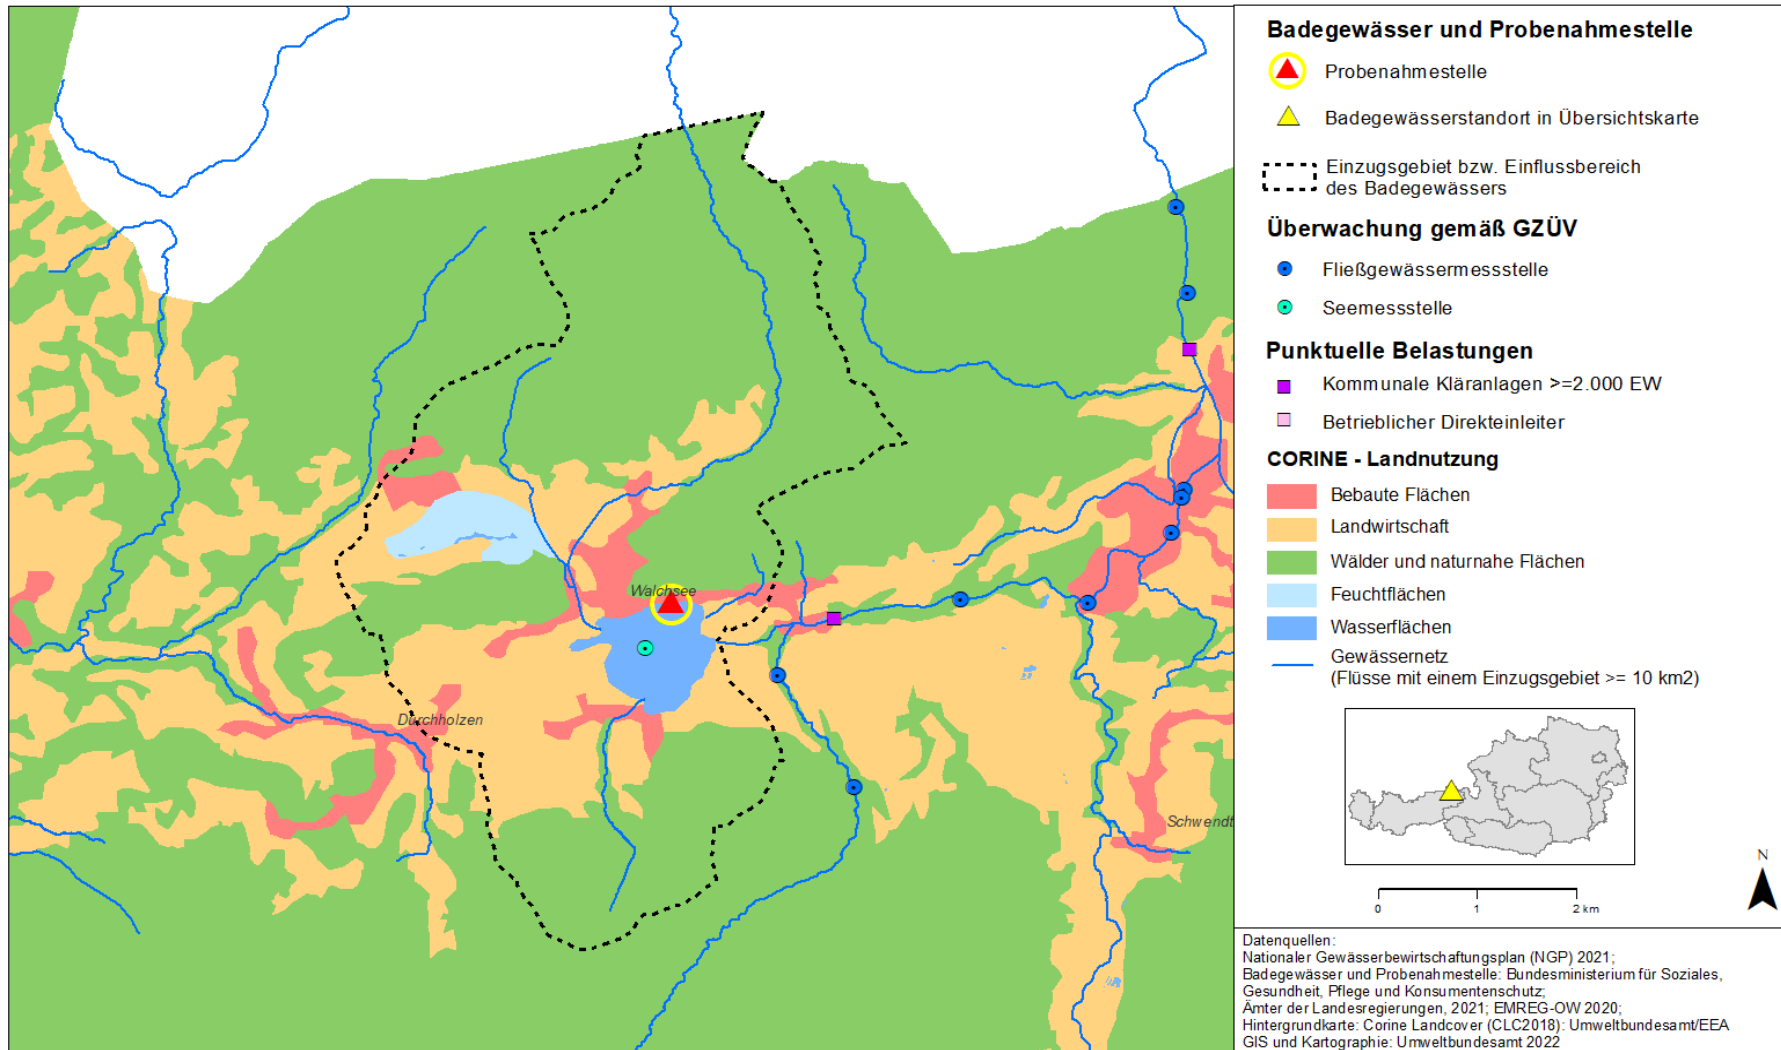
Badegewässer Walchsee, Uferpromenade AT3350004800280030

Die nachstehende Karte zeigt Einzugsgebiet bzw. Einflussbereich, Probenahmestelle, Punktquellen, Oberflächengewässer und Landnutzung.

Probenahmestelle, Einzugsgebiet/Einflussbereich, Landnutzung, Messnetz und Punktquellen (Einleitpunkte verortet auf Fließgewässer)
