# Badegewässerprofil

Achensee, Nord

AT3350005100010010

erstellt gemäß Bäderhygienegesetz (BHygG), BGBl. Nr. 254/1976 zuletzt geändert durch BGBl. I Nr. 42/2012

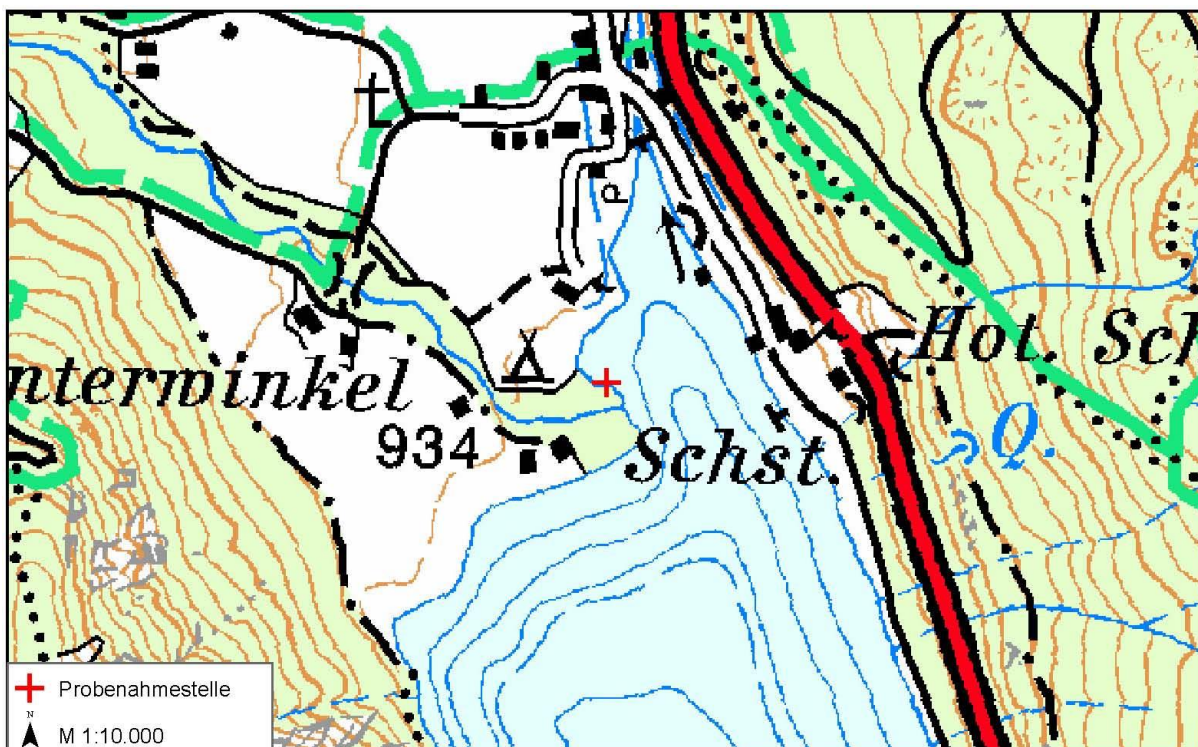
## 2.26 Lagekarte des Badegewässers

Die nachstehende Lagekarte zeigt das Badegewässer sowie die Probenahmestelle (+) im Maßstab 1:10000.

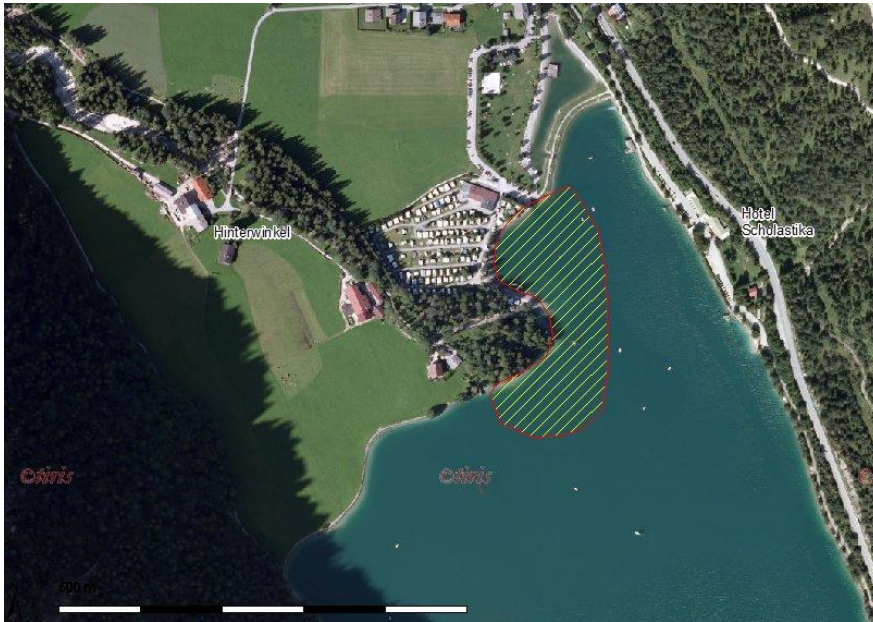
In Österreich erfolgt die Probenahme grundsätzlich im Bereich mit der größten Dichte an badenden Personen. Dieser Bereich („Badezone“) ist in der nachstehenden Karte schraffiert:
