Badegewässerprofil

Lunzer See, Lunz

AT1210008000350010

Erscheinungsjahr 2023

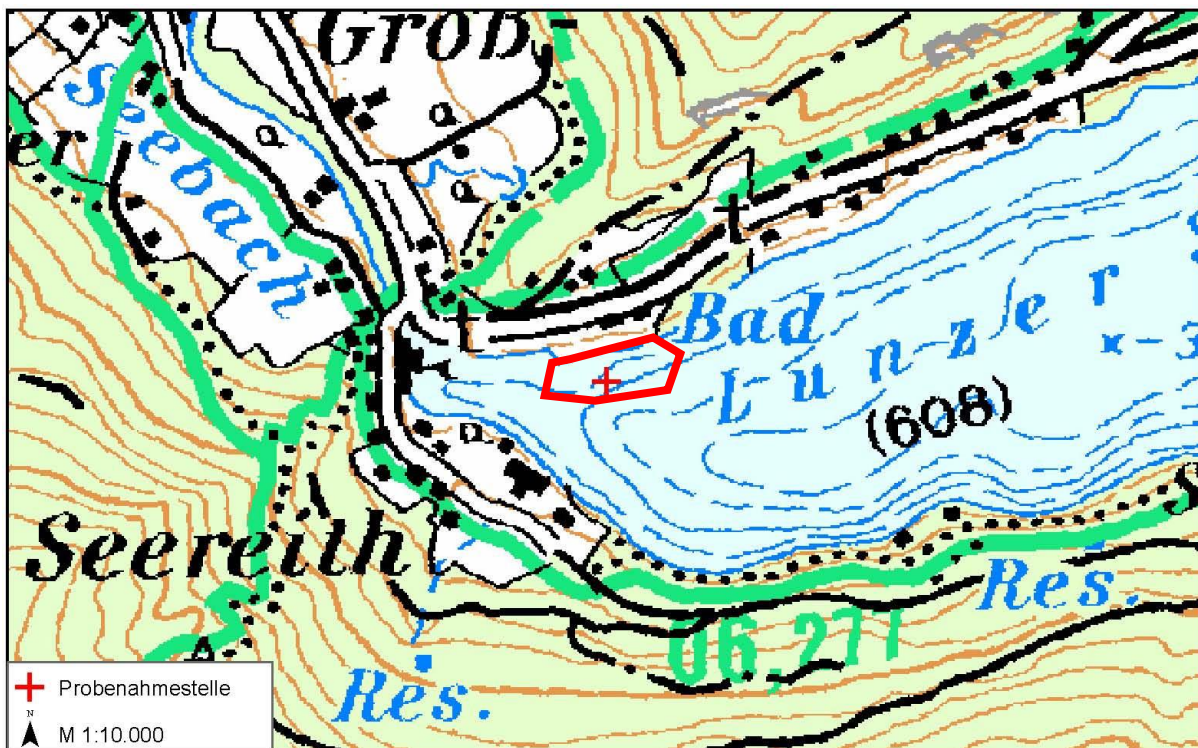
2.26 Lagekarte des Badegewässers

Die nachstehende Lagekarte zeigt das Badegewässer sowie die Probenahmestelle (+) im Maßstab 1:10000. In Österreich erfolgt die Probenahme grundsätzlich im Bereich mit der größten Dichte an badenden Personen. Dieser Bereich („Badezone“) ist in der nachstehenden Karte rot umrandet.

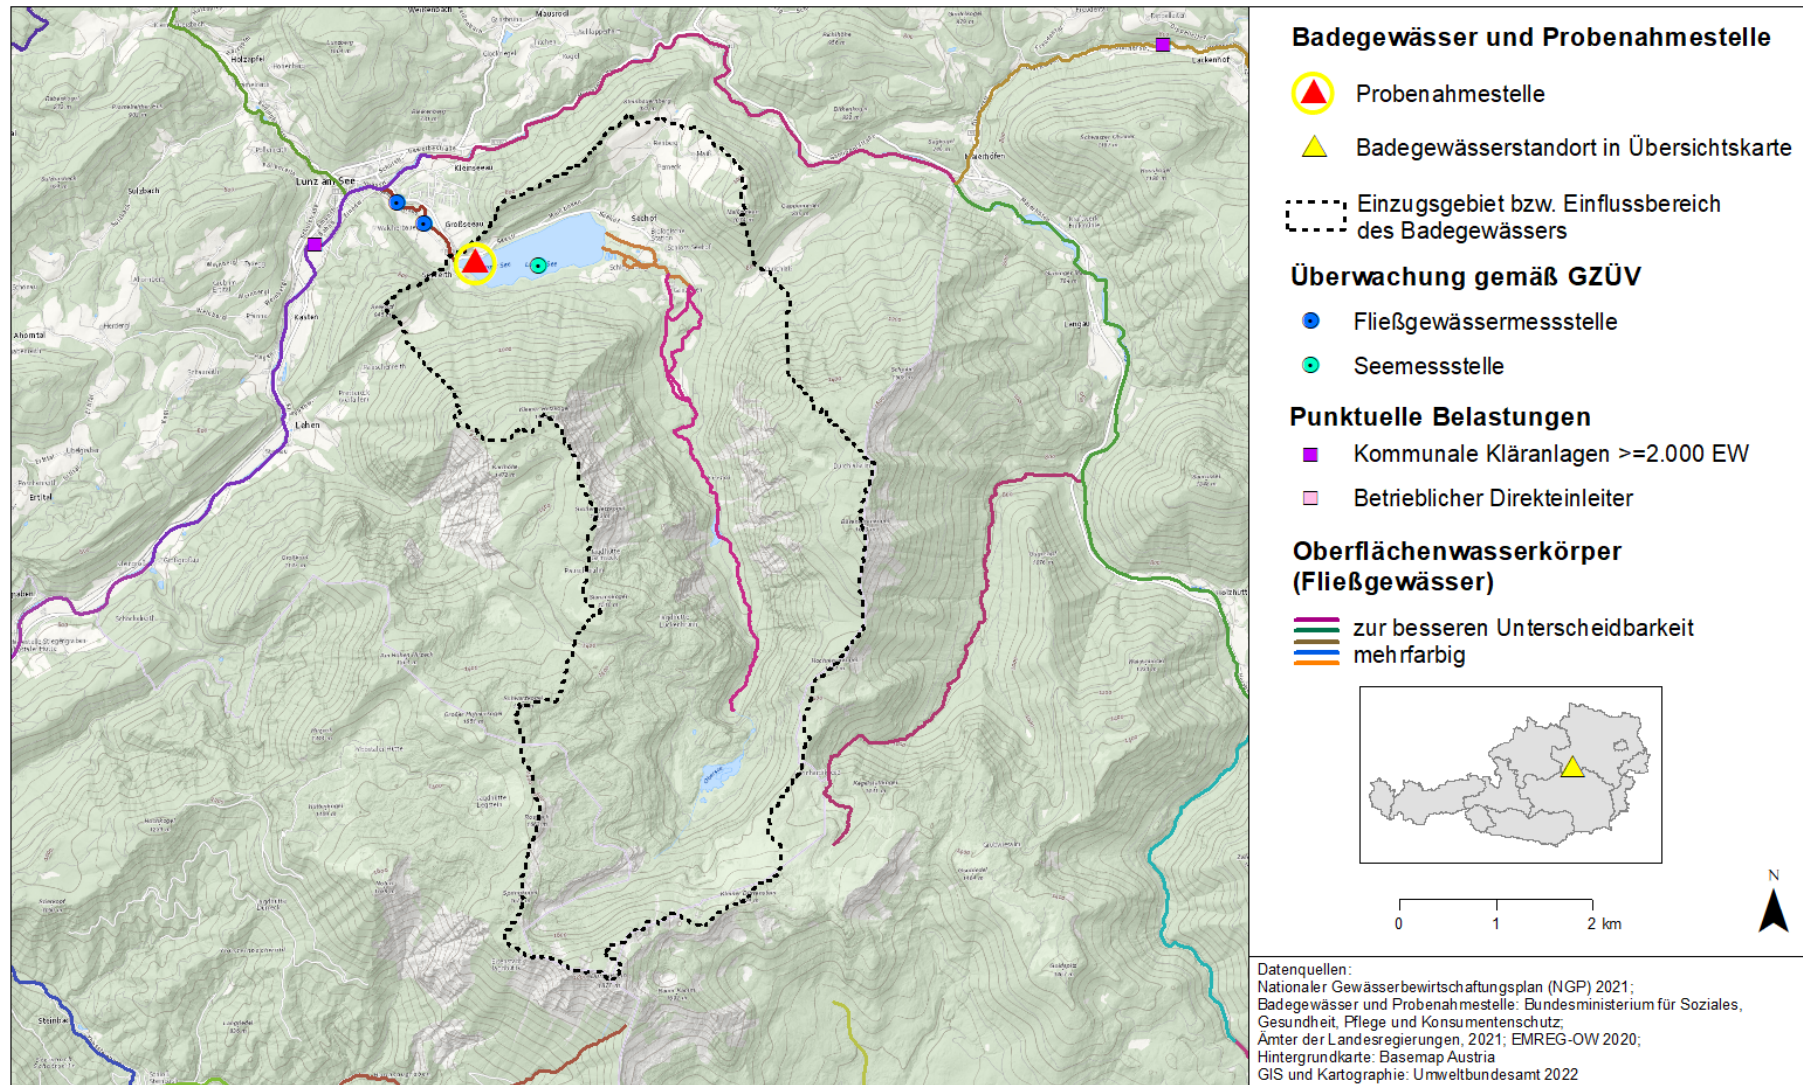
Badegewässer Lunzer See, Seebad AT1210008000350010

Physikalische, geographische und hydrologische Eigenschaften sowie Eigenschaften zur Ermittlung und Bewertung der Verschmutzungsursachen sind nachfolgend in 2 Karten dargestellt. Die nun folgende Karte zeigt Einzugsgebiet bzw. Einflussbereich, Probenahmestelle, Punktquellen und Wasserkörper.

Probenahmestelle, Einzugsgebiet/Einflussbereich, Oberflächenwasserkörper, Messnetz und Punktquellen (Einleitpunkte verortet auf Fließgewässer)

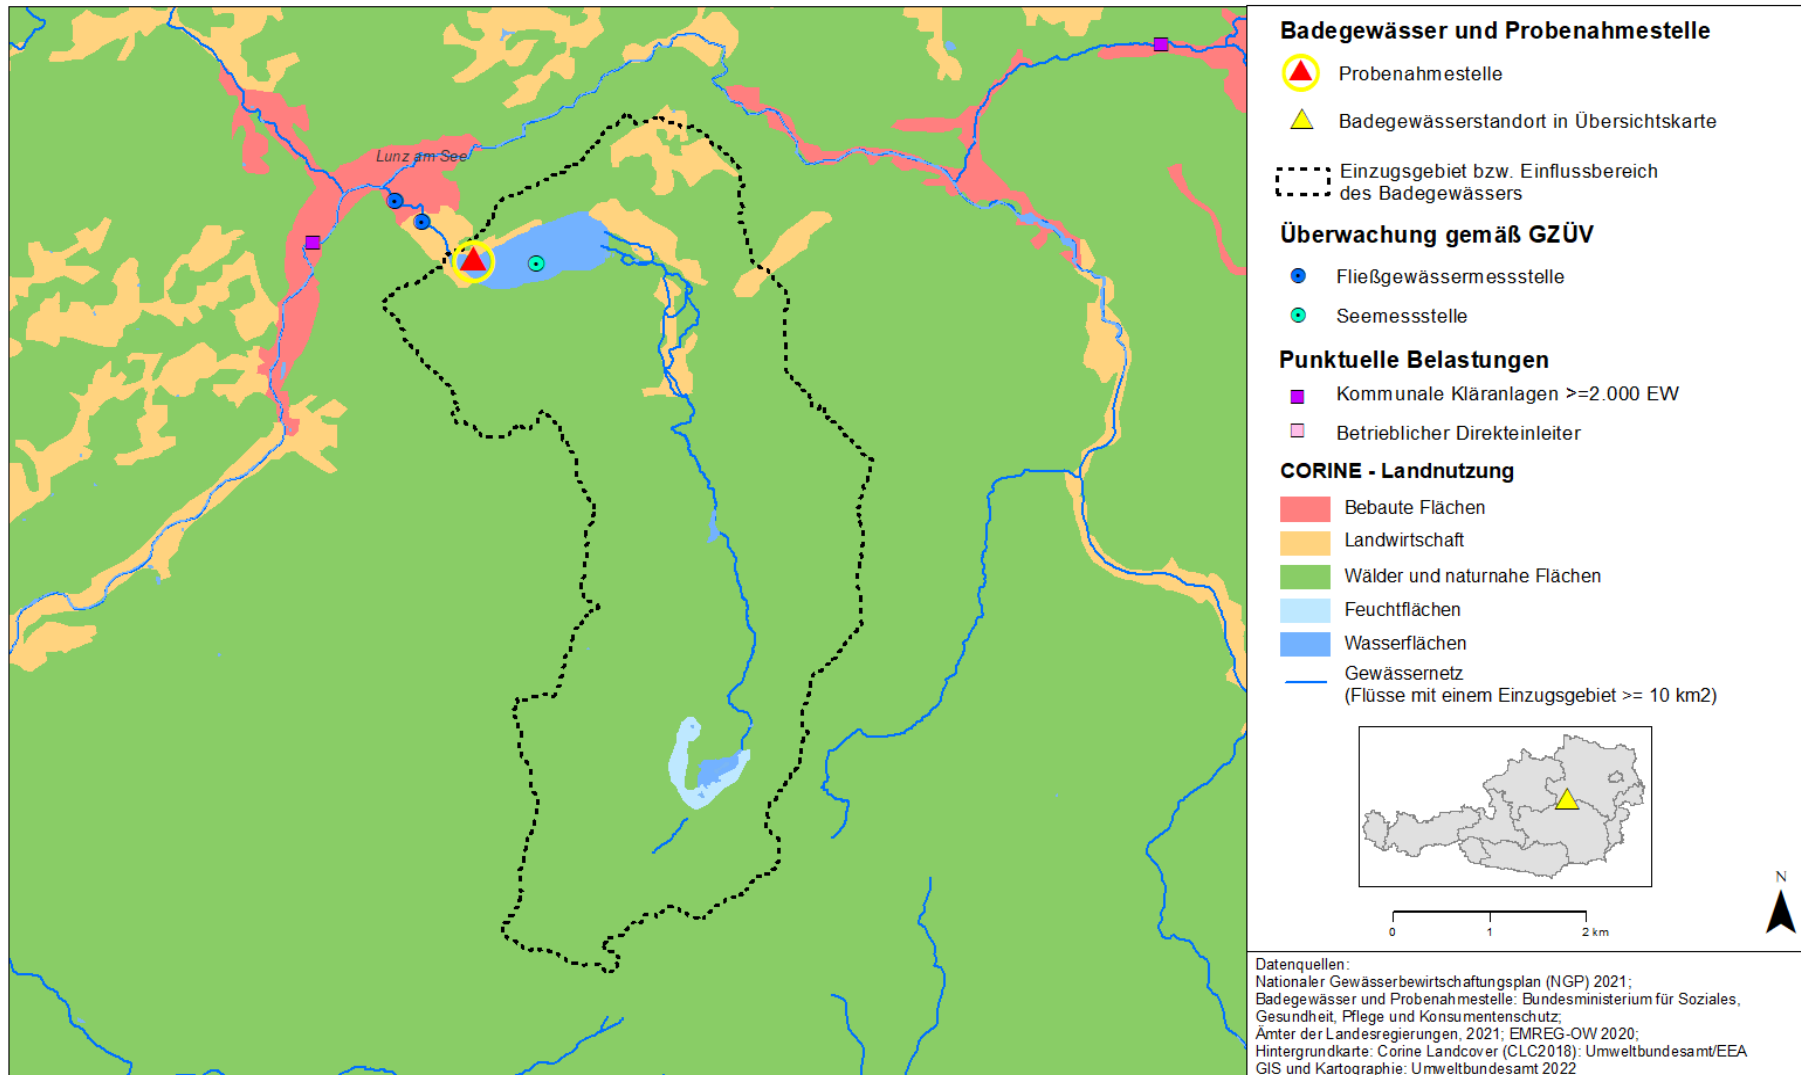
Badegewässer Lunz am See, Seebad AT1210008000350010

Die nachstehende Karte zeigt Einzugsgebiet bzw. Einflussbereich, Probenahmestelle, Punktquellen, Oberflächengewässer und Landnutzung.

Probenahmestelle, Einzugsgebiet/Einflussbereich, Landnutzung, Messnetz und Punktquellen (Einleitpunkte verortet auf Fließgewässer)
