Badegewässerprofil

Neue Donau, stromab Reichsbrücke

AT1300002200020090

Erscheinungsjahr 2023

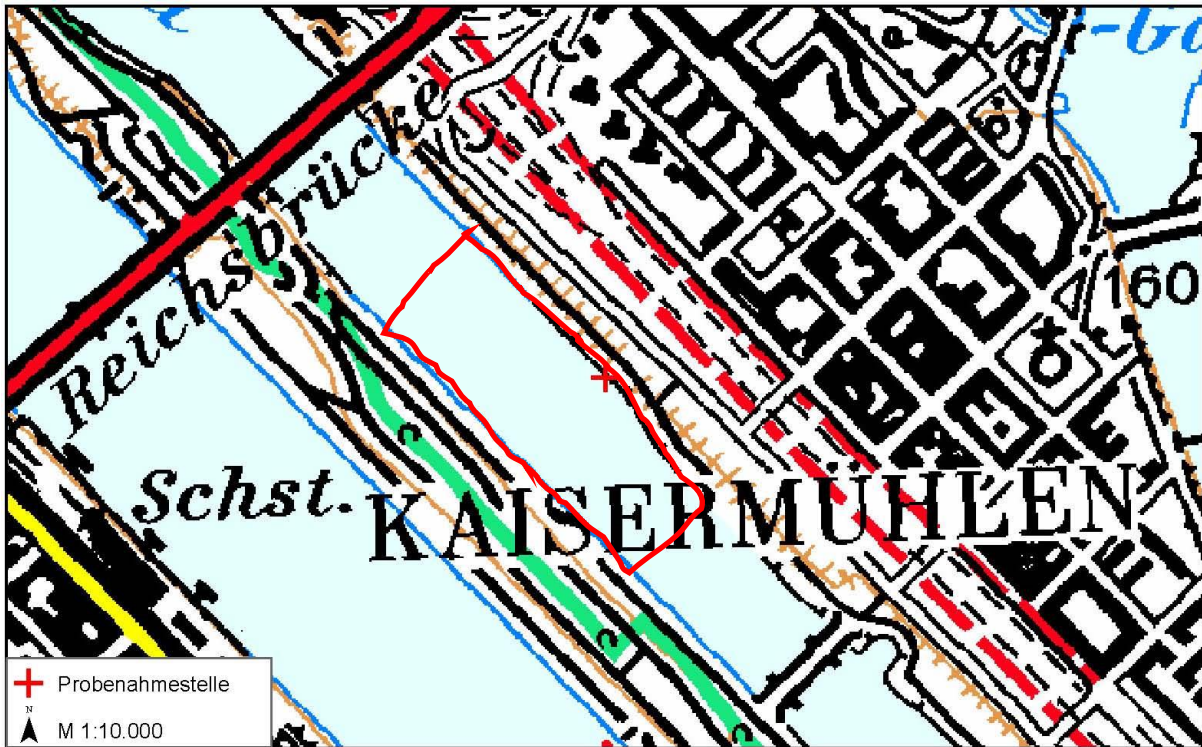
2.26 Lagekarte des Badegewässers

Die nachstehende Lagekarte zeigt das Badegewässer sowie die Probenahmestelle (+) im Maßstab 1:10000. In Österreich erfolgt die Probenahme grundsätzlich im Bereich mit der größten Dichte an badenden Personen. Dieser Bereich („Badezone“) ist in der nachstehenden Karte rot umrandet.
