Badegewässerprofil

Afritzer See, Südost

AT2110002700010010

Erscheinungsjahr 2023

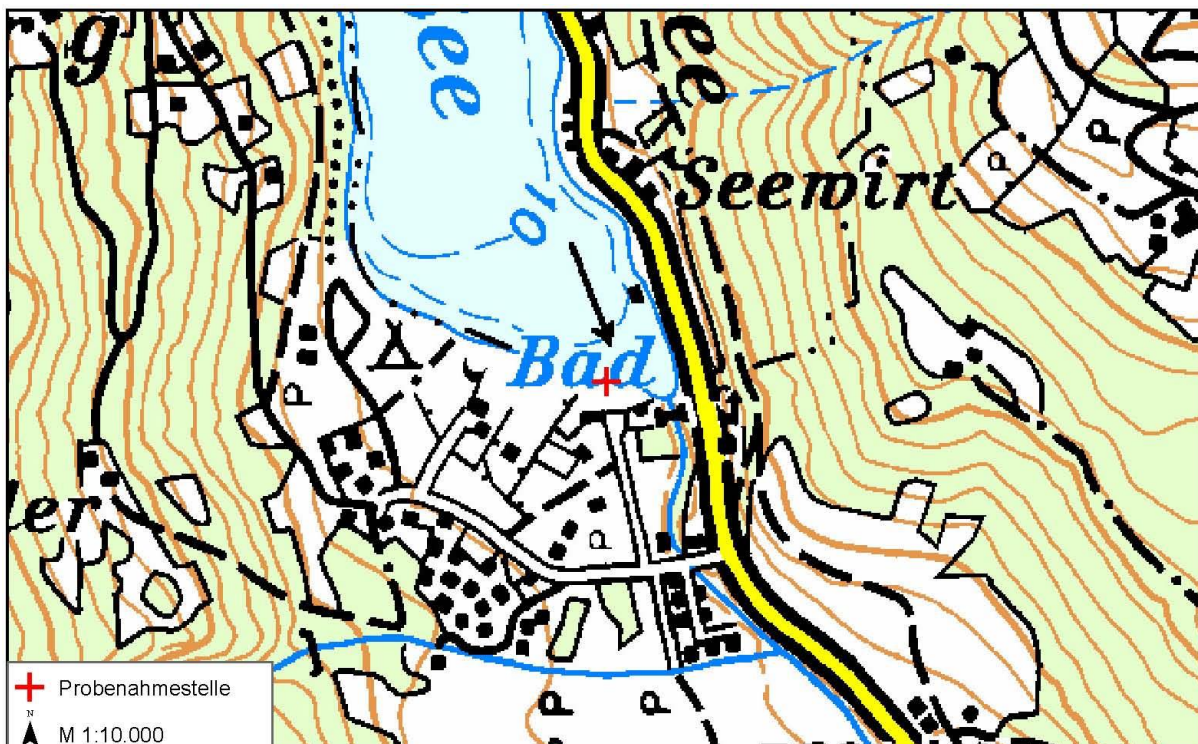
2.26 Lagekarte des Badegewässers

Die nachstehende Lagekarte zeigt das Badegewässer sowie die Probenahmestelle (+) im Maßstab 1:10000. In Österreich erfolgt die Probenahme grundsätzlich im Bereich mit der größten Dichte an badenden Personen.
