Badegewässerprofil

Leopoldsteiner See, Eisenerz

AT2230002200240010

erstellt gemäß Bäderhygienegesetz (BHygG), BGBl. Nr. 254/1976 zuletzt geändert durch BGBl. I Nr. 42/2012

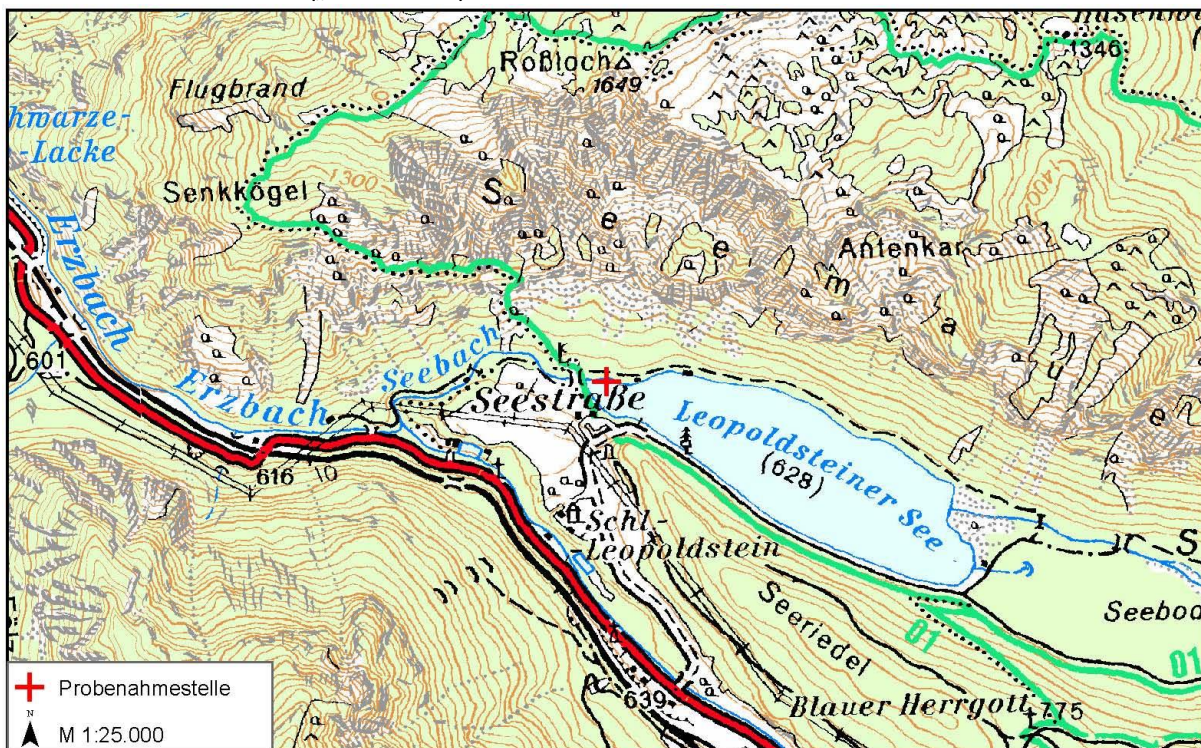
2.26 Lagekarte des Badegewässers

Die nachstehende Lagekarte zeigt das Badegewässer sowie die Probenahmestelle (+) im Maßstab 1:10000. In Österreich erfolgt die Probenahme grundsätzlich im Bereich mit der größten Dichte an badenden Personen. Dieser Bereich („Badezone“) ist in der nachstehenden Karte rot umrandet.

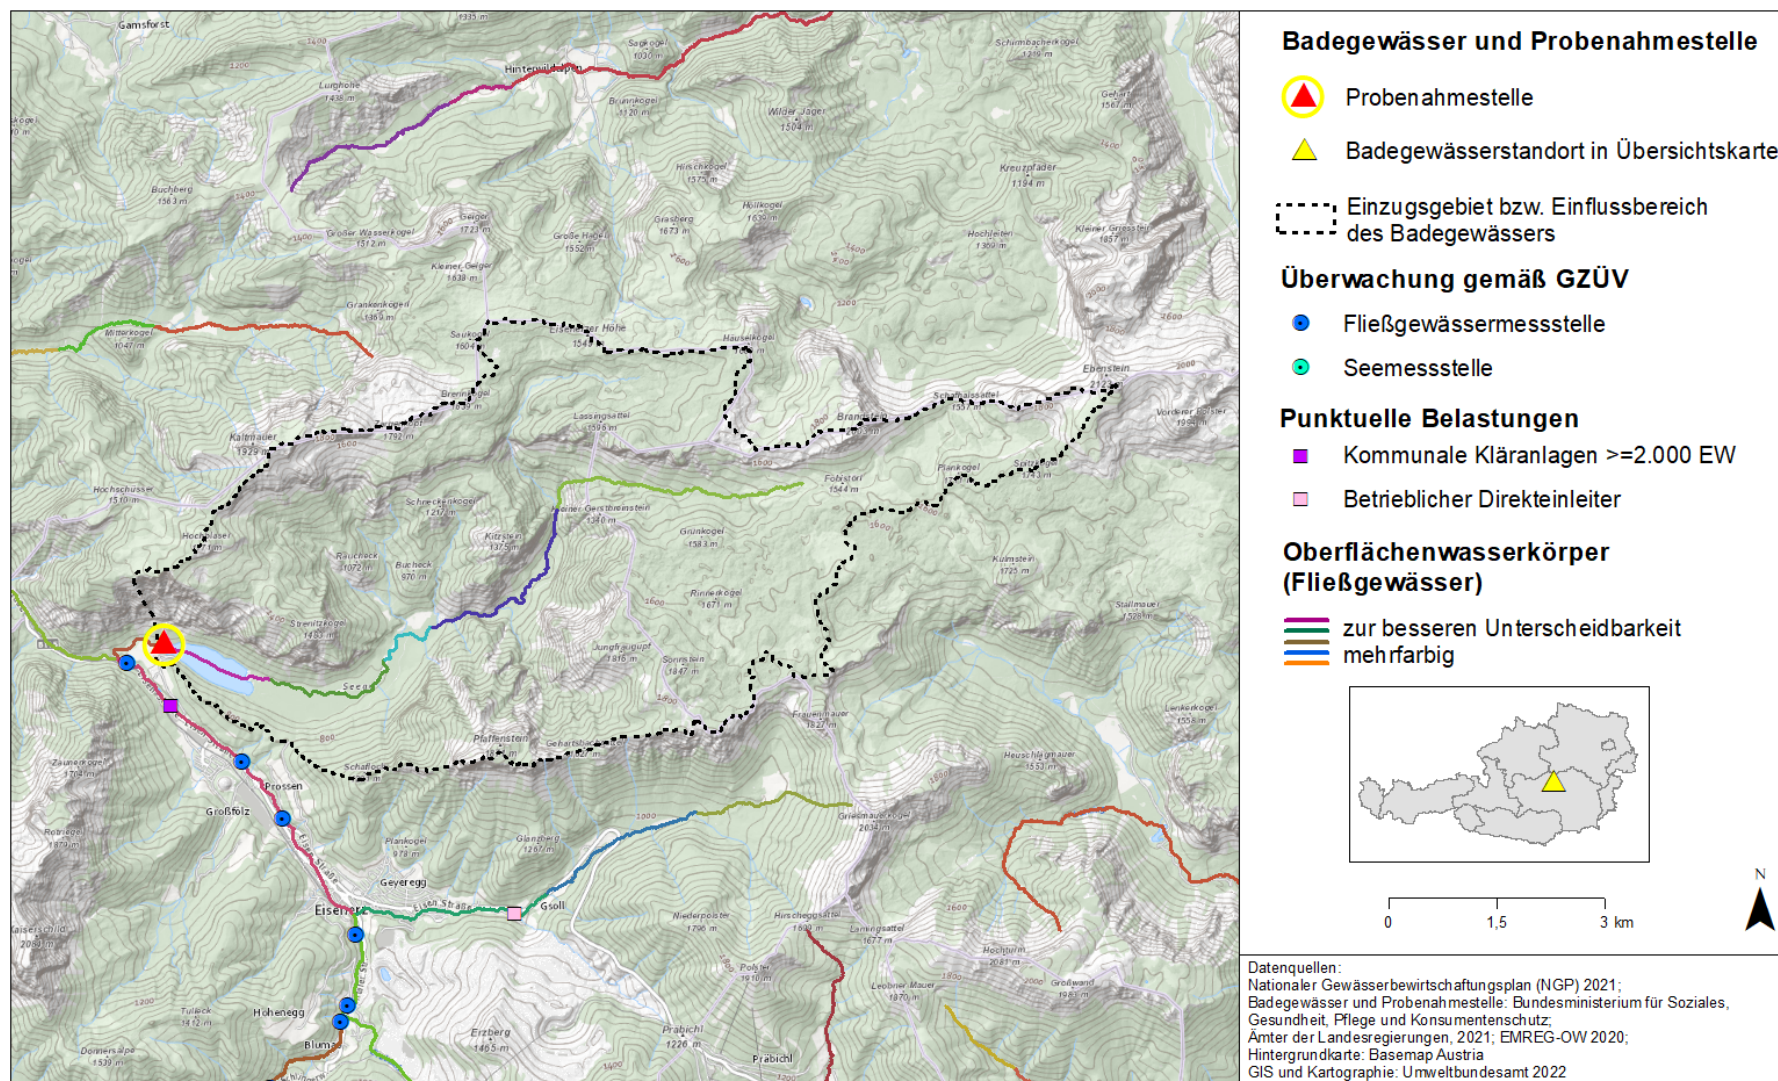
Badegewässer Leopoldsteiner See, Eisenerz AT2230002200240010

Physikalische, geographische und hydrologische Eigenschaften sowie Eigenschaften zur Ermittlung und Bewertung der Verschmutzungsursachen sind nachfolgend in 2 Karten dargestellt. Die nun folgende Karte zeigt Einzugsgebiet bzw. Einflussbereich, Probenahmestelle, Punktquellen und Wasserkörper.

Probenahmestelle, Einzugsgebiet/Einflussbereich, Oberflächenwasserkörper, Messnetz und Punktquellen (Einleitpunkte verortet auf Fließgewässer)

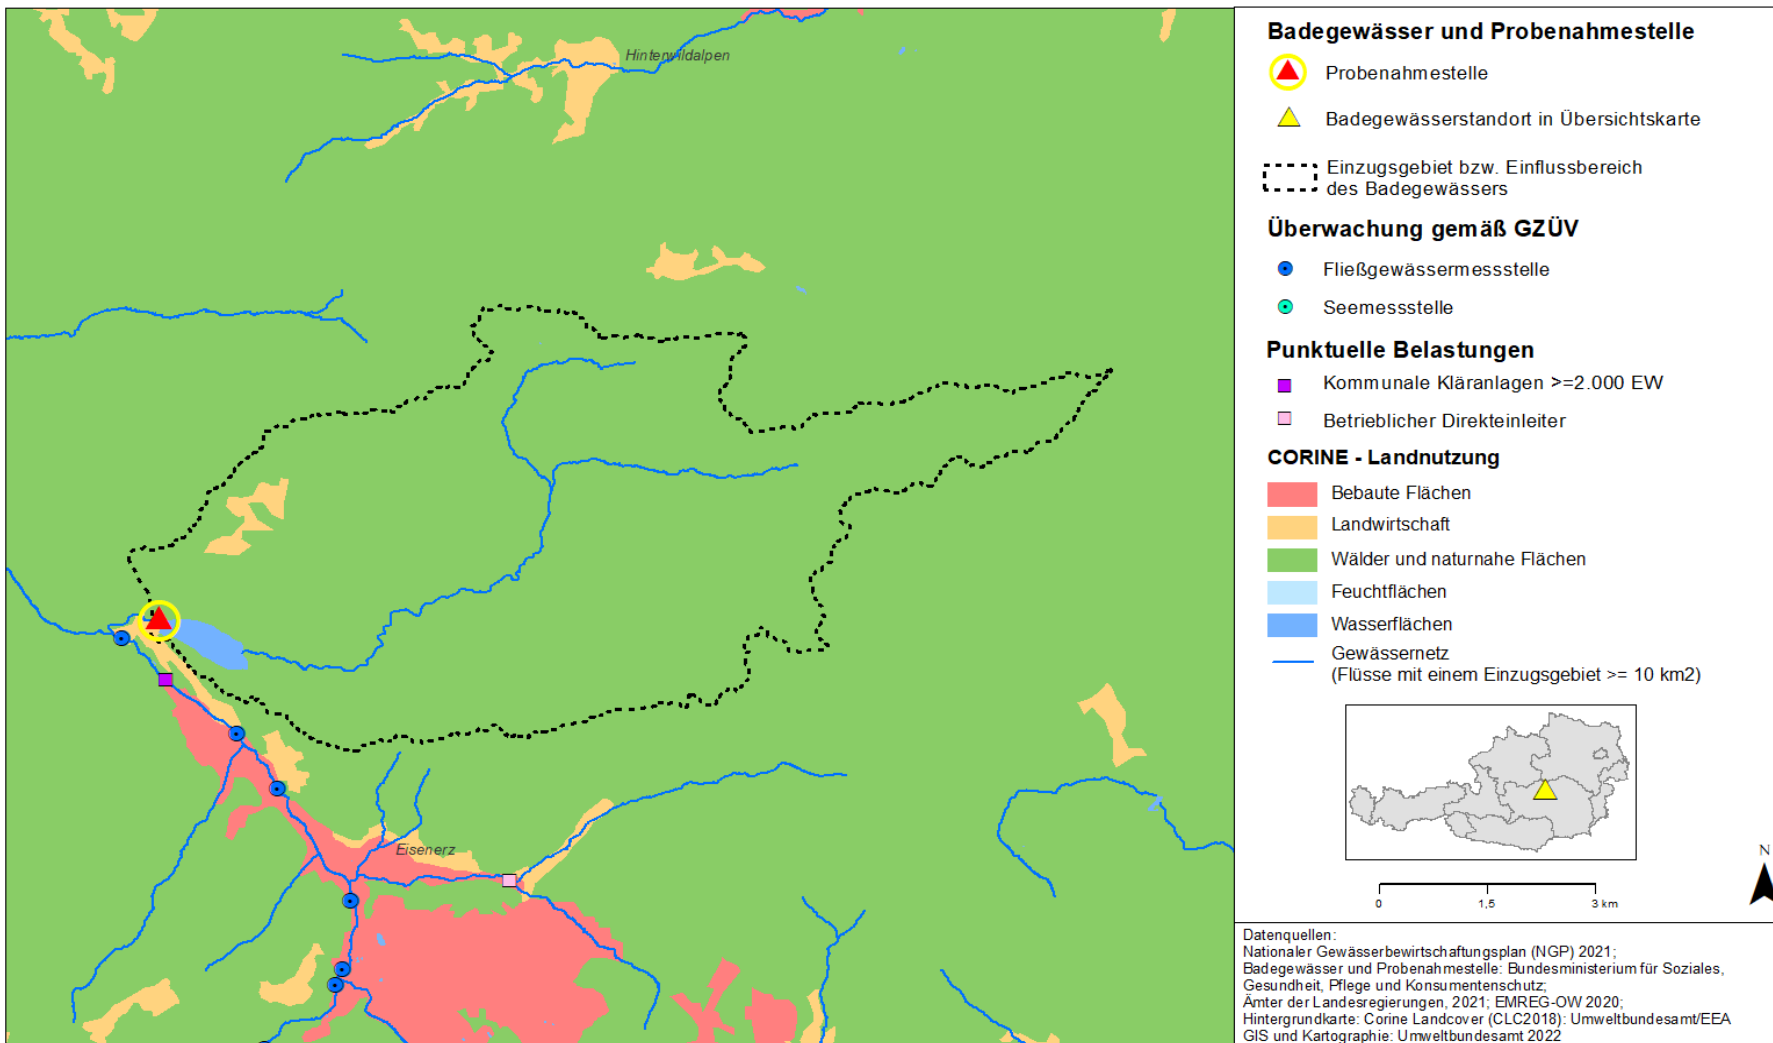
Badegewässer Leopoldsteiner See, Eisenerz AT2230002200240010

Die nachstehende Karte zeigt Einzugsgebiet bzw. Einflussbereich, Probenahmestelle, Punktquellen, Oberflächengewässer und Landnutzung.

Probenahmestelle, Einzugsgebiet/Einflussbereich, Landnutzung, Messnetz und Punktquellen (Einleitpunkte verortet auf Fließgewässer)
