Badegewässerprofil

Holzöstersee, Franking

AT3110000800200010

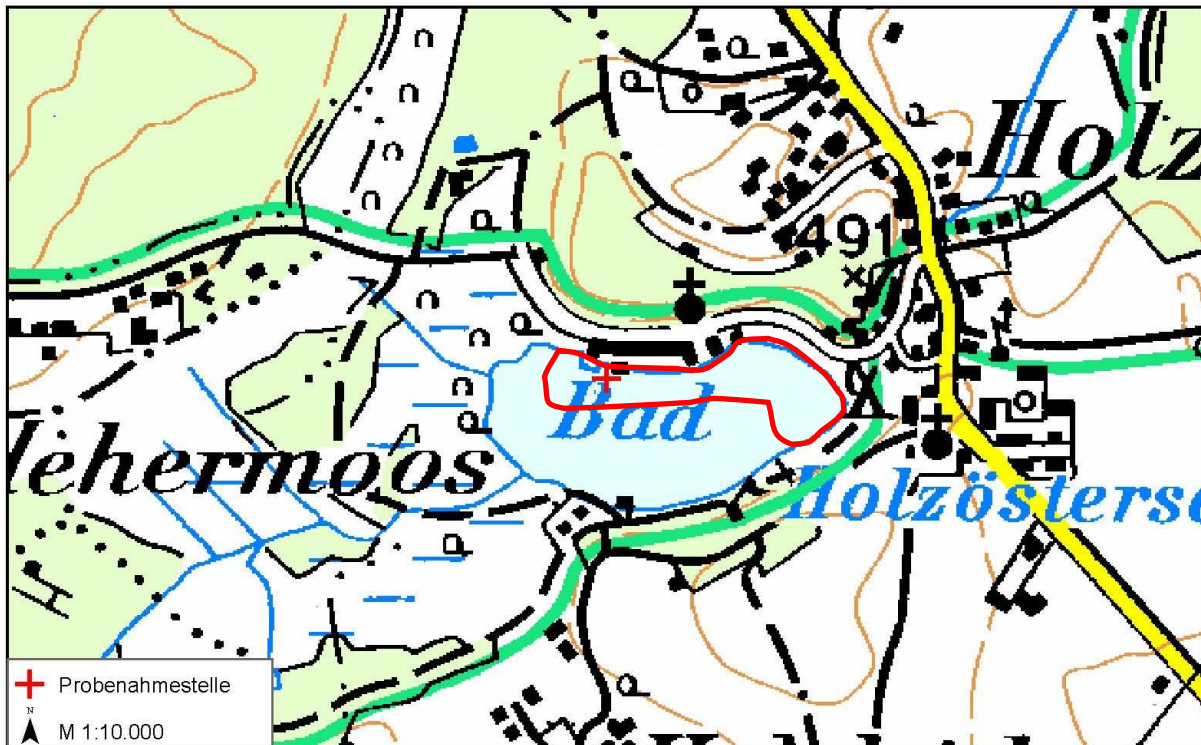
2.26 Lagekarte des Badegewässers

Die nachstehende Lagekarte zeigt das Badegewässer sowie die Probenahmestelle (+) im Maßstab 1:10000.

In Österreich erfolgt die Probenahme grundsätzlich im Bereich mit der größten Dichte an badenden Personen. Dieser Bereich („Badezone“) ist in der nachstehenden Karte rot umrandet.

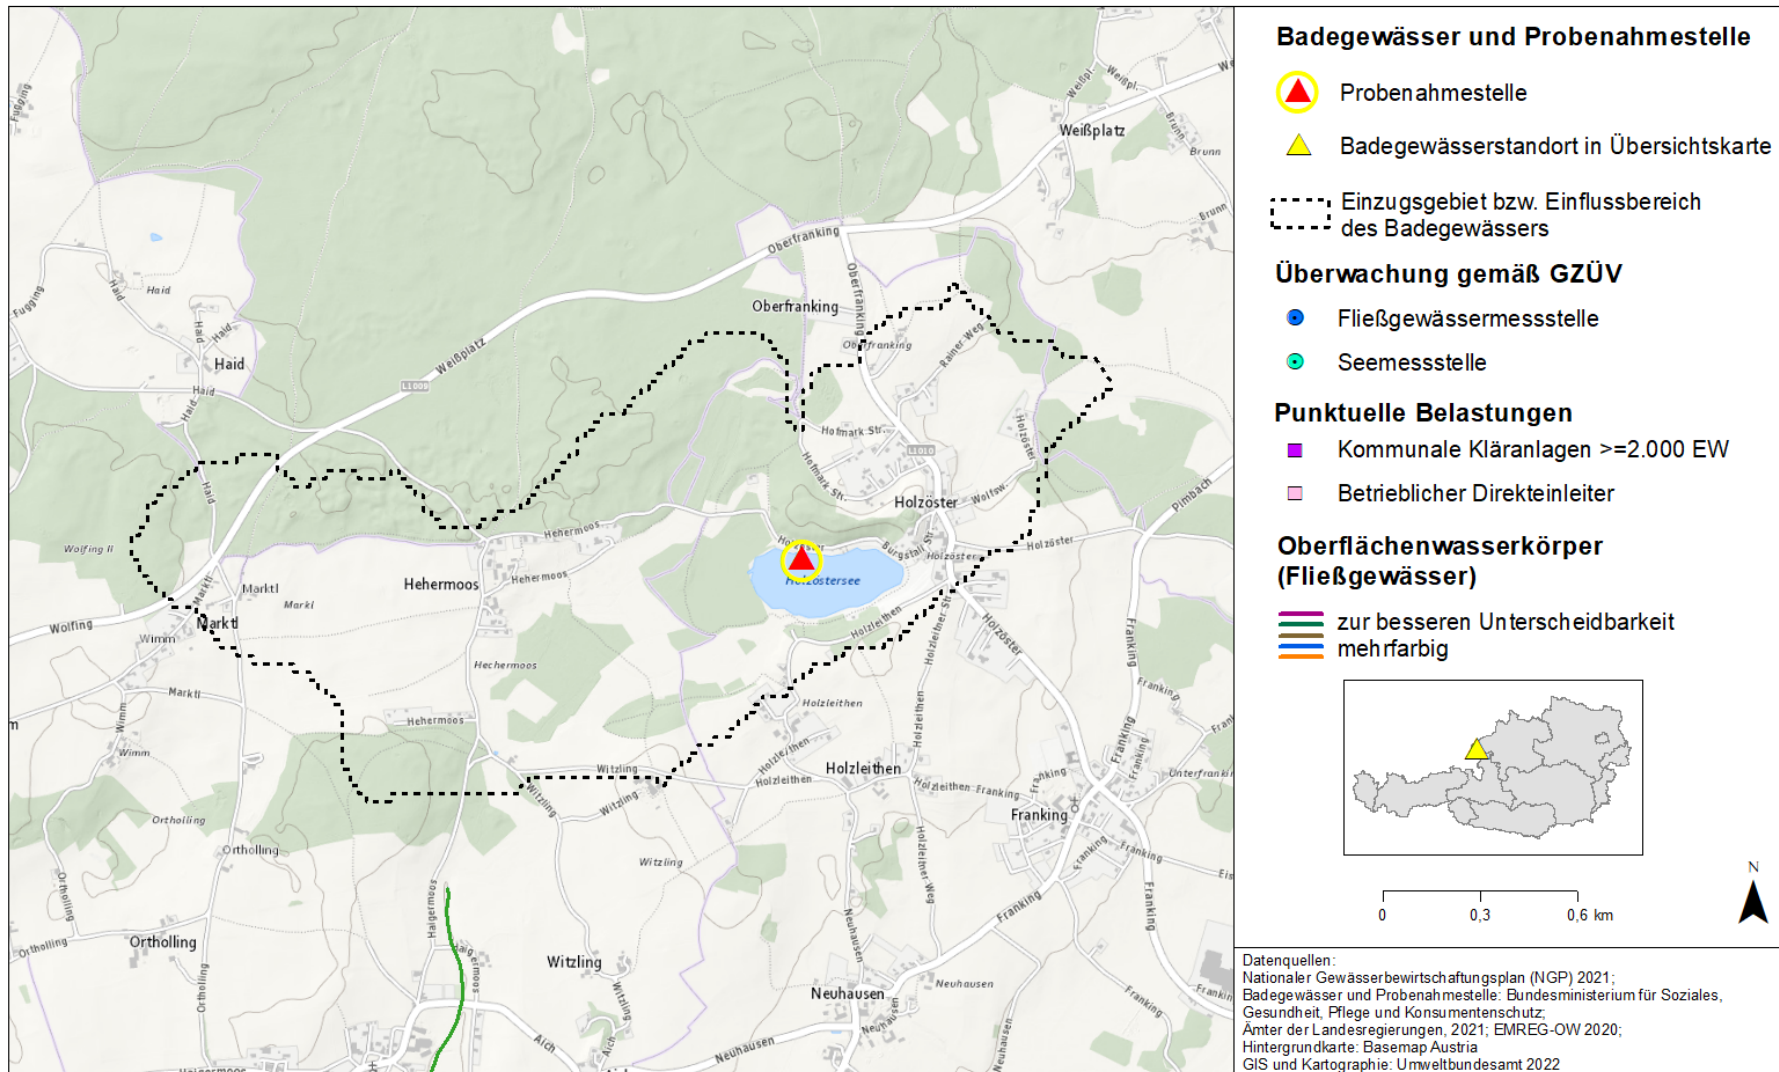
Probenahmestelle, Einzugsgebiet/Einflussbereich, Oberflächenwasserkörper, Messnetz und Punktquellen (Einleitpunkte verortet auf Fließgewässer)

Physikalische, geographische und hydrologische Eigenschaften sowie Eigenschaften zur Ermittlung und Bewertung der Verschmutzungsursachen sind nachfolgend in 2 Karten dargestellt. Die nun folgende Karte zeigt Einzugsgebiet bzw. Einflussbereich, Probenahmestelle, Punktquellen und Wasserkörper.

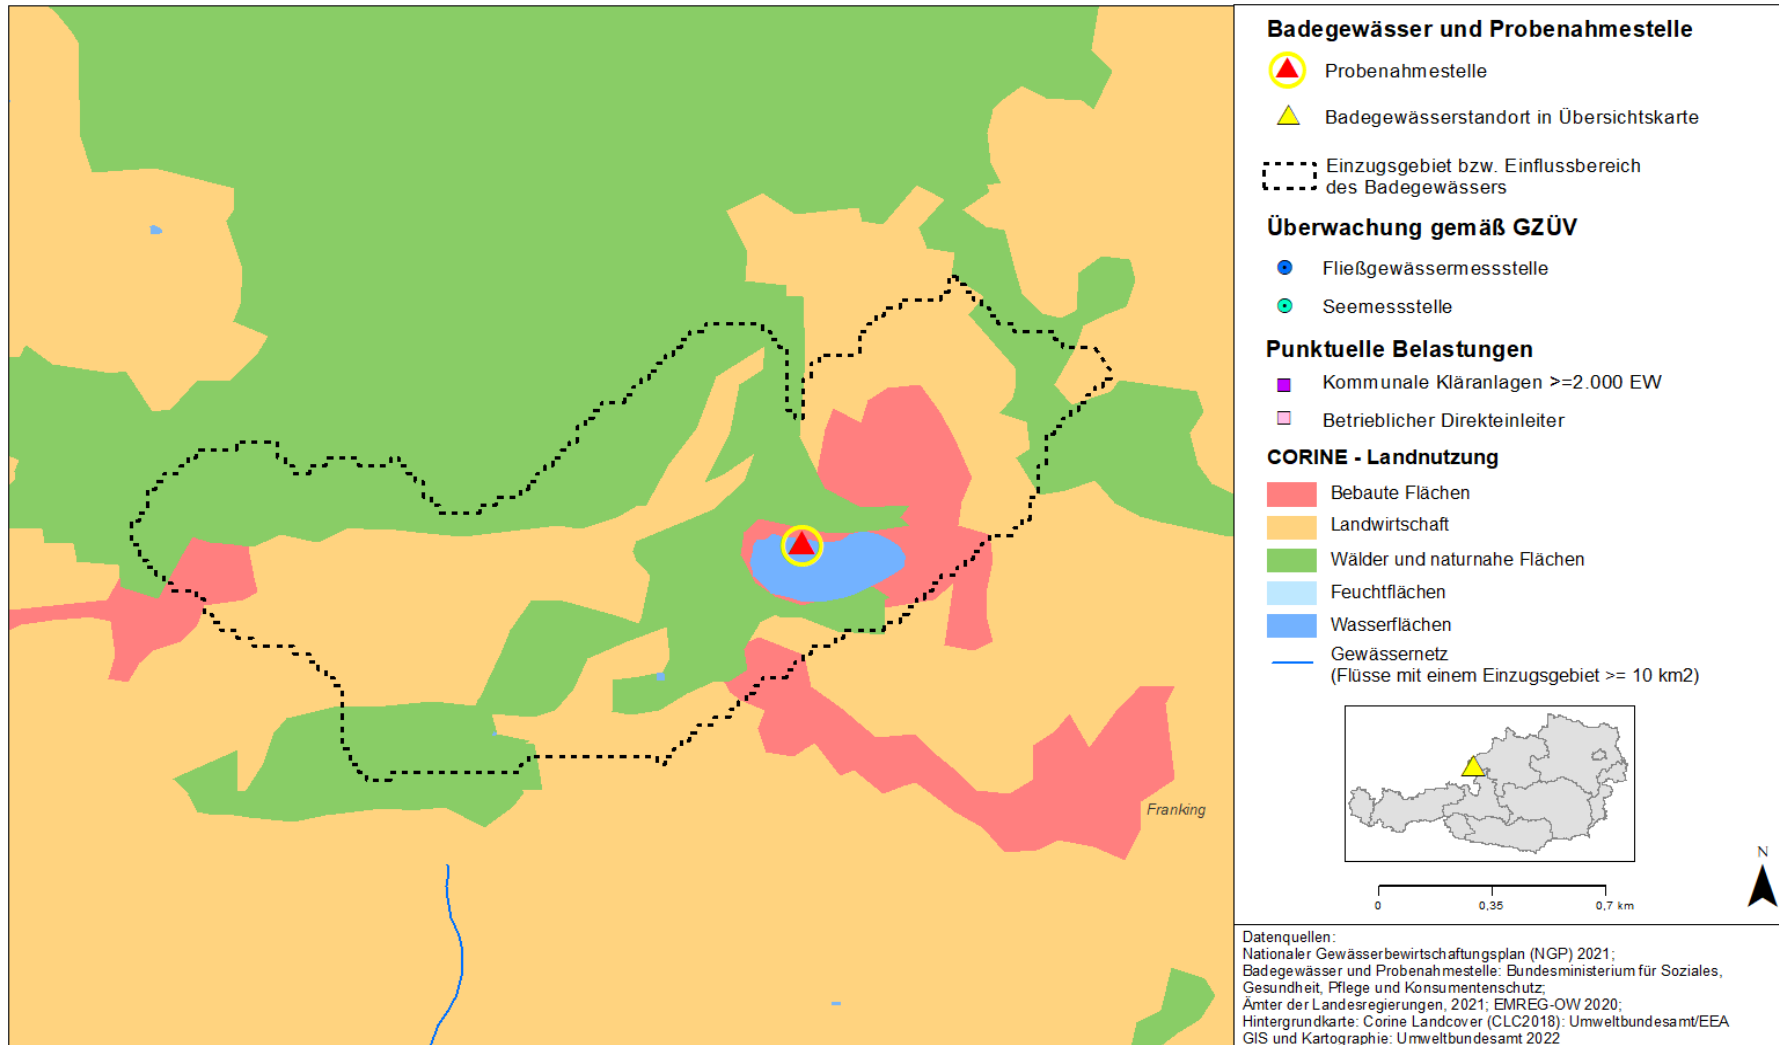
Probenahmestelle, Einzugsgebiet/Einflussbereich, Landnutzung, Messnetz und Punktquellen (Einleitpunkte verortet auf Fließgewässer)

Die nachstehende Karte zeigt Einzugsgebiet bzw. Einflussbereich, Probenahmestelle, Punktquellen, Oberflächengewässer und Landnutzung.
