Badegewässerprofil

Pleschingersee, Steyregg

AT3120005300260010

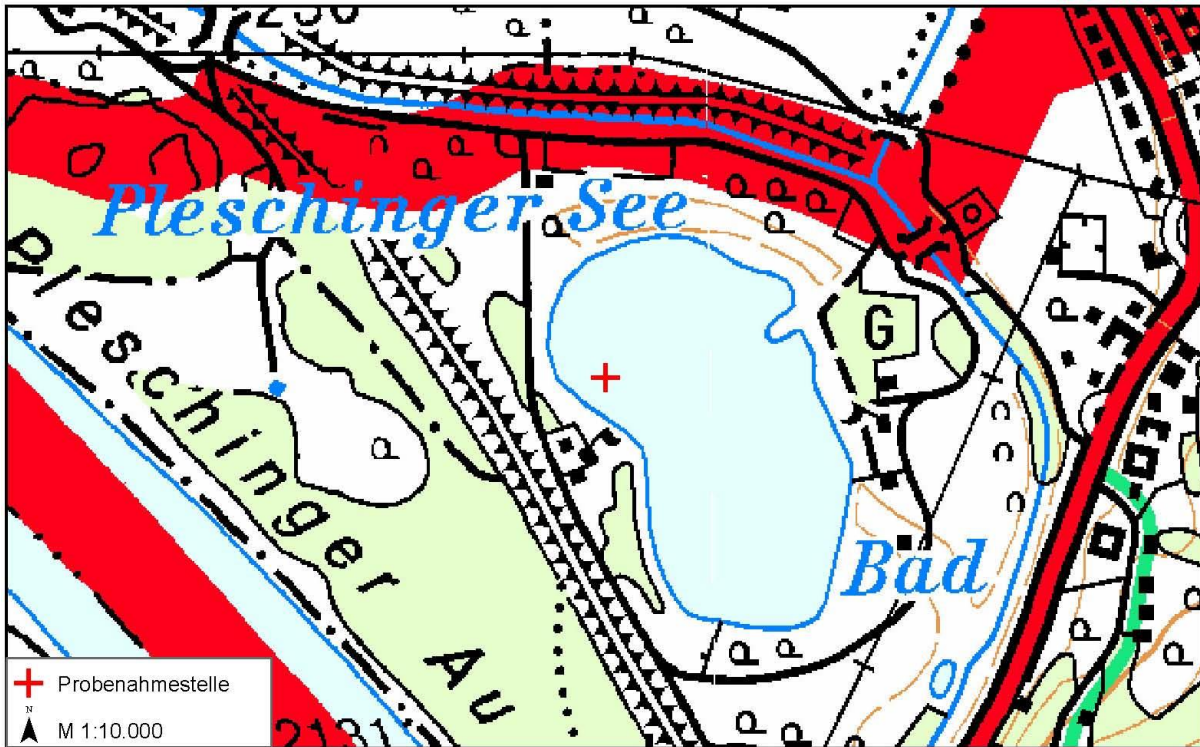
2.26 Lagekarte des Badegewässers

Die nachstehende Lagekarte zeigt das Badegewässer sowie die Probenahmestelle (+) im Maßstab 1:10000. In Österreich erfolgt die Probenahme grundsätzlich im Bereich mit der größten Dichte an badenden Personen. Dieser Bereich („Badezone“) ist in der nachstehenden Karte rot umrandet.

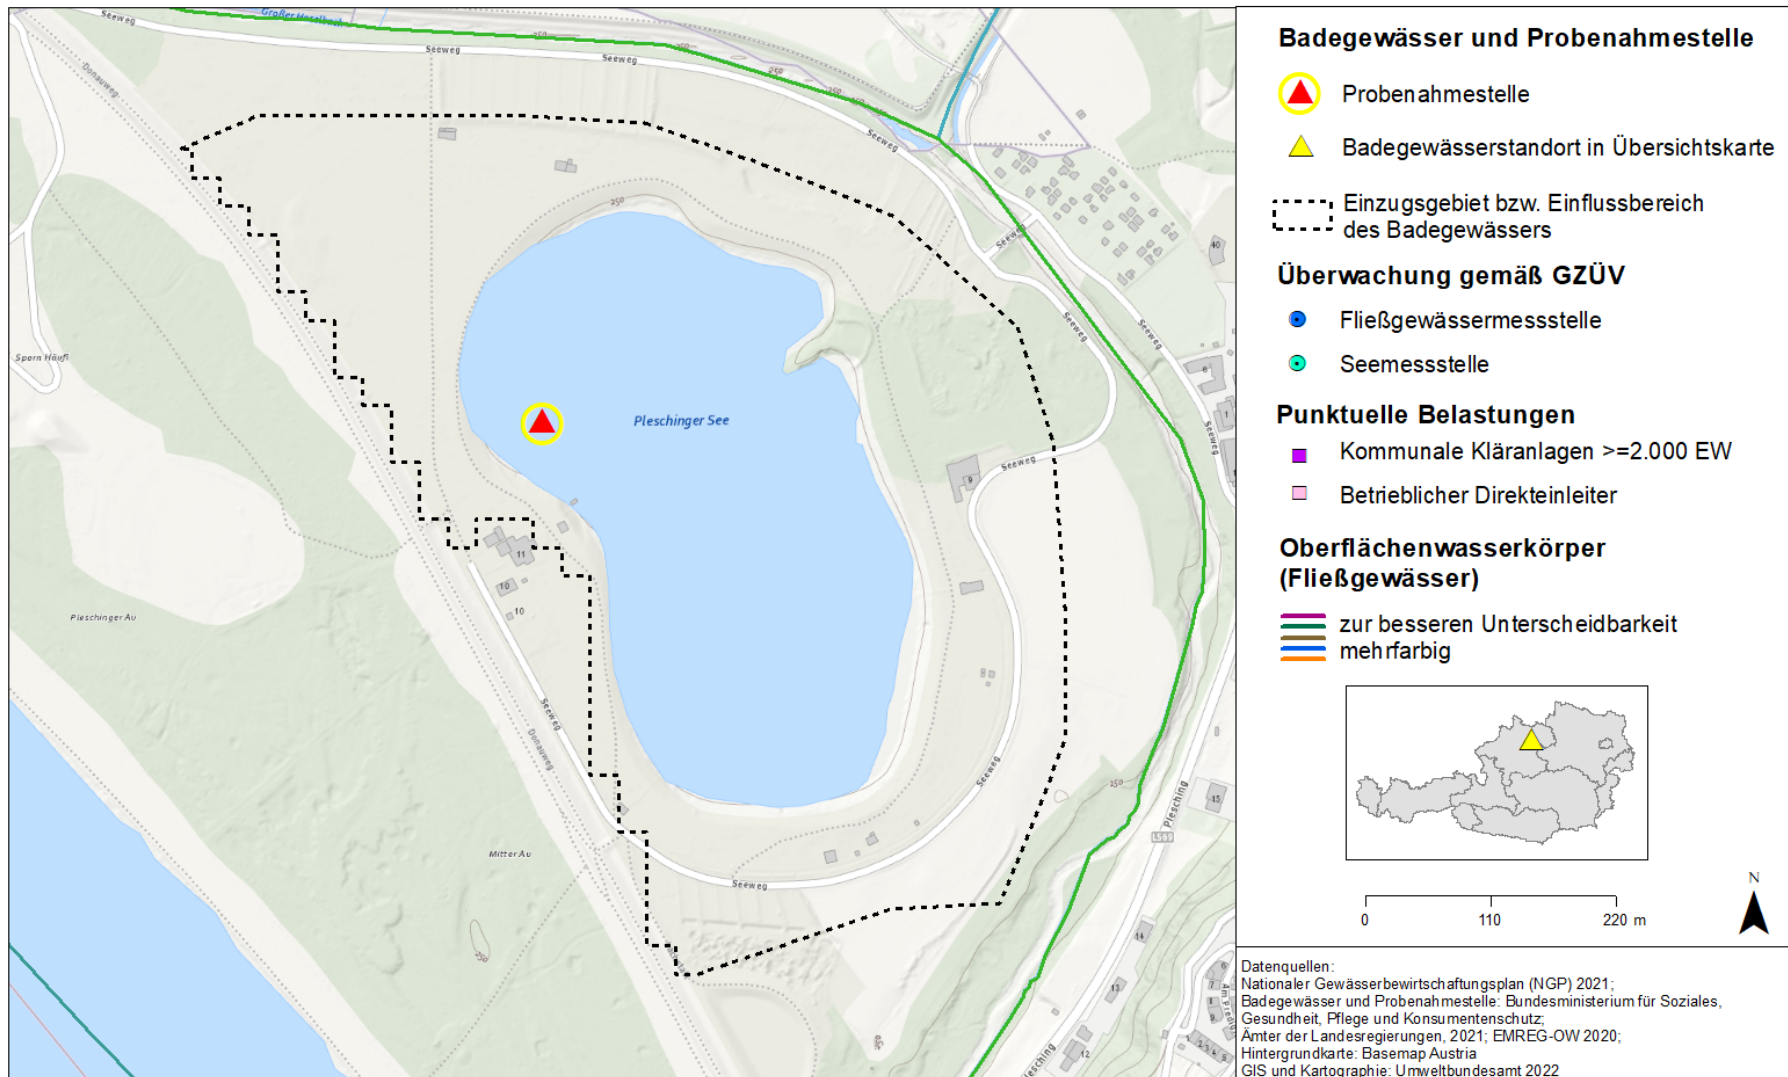
Badegewässer Pleschingersee, Steyregg AT3120005300260010

Probenahmestelle, Einzugsgebiet/Einflussbereich, Oberflächenwasserkörper, Messnetz und Punktquellen (Einleitpunkte verortet auf Fließgewässer)

Physikalische, geographische und hydrologische Eigenschaften sowie Eigenschaften zur Ermittlung und Bewertung der Verschmutzungsursachen sind nachfolgend in 2 Karten dargestellt. Die nun folgende Karte zeigt Einzugsgebiet bzw. Einflussbereich, Probenahmestelle, Punktquellen und Wasserkörper.

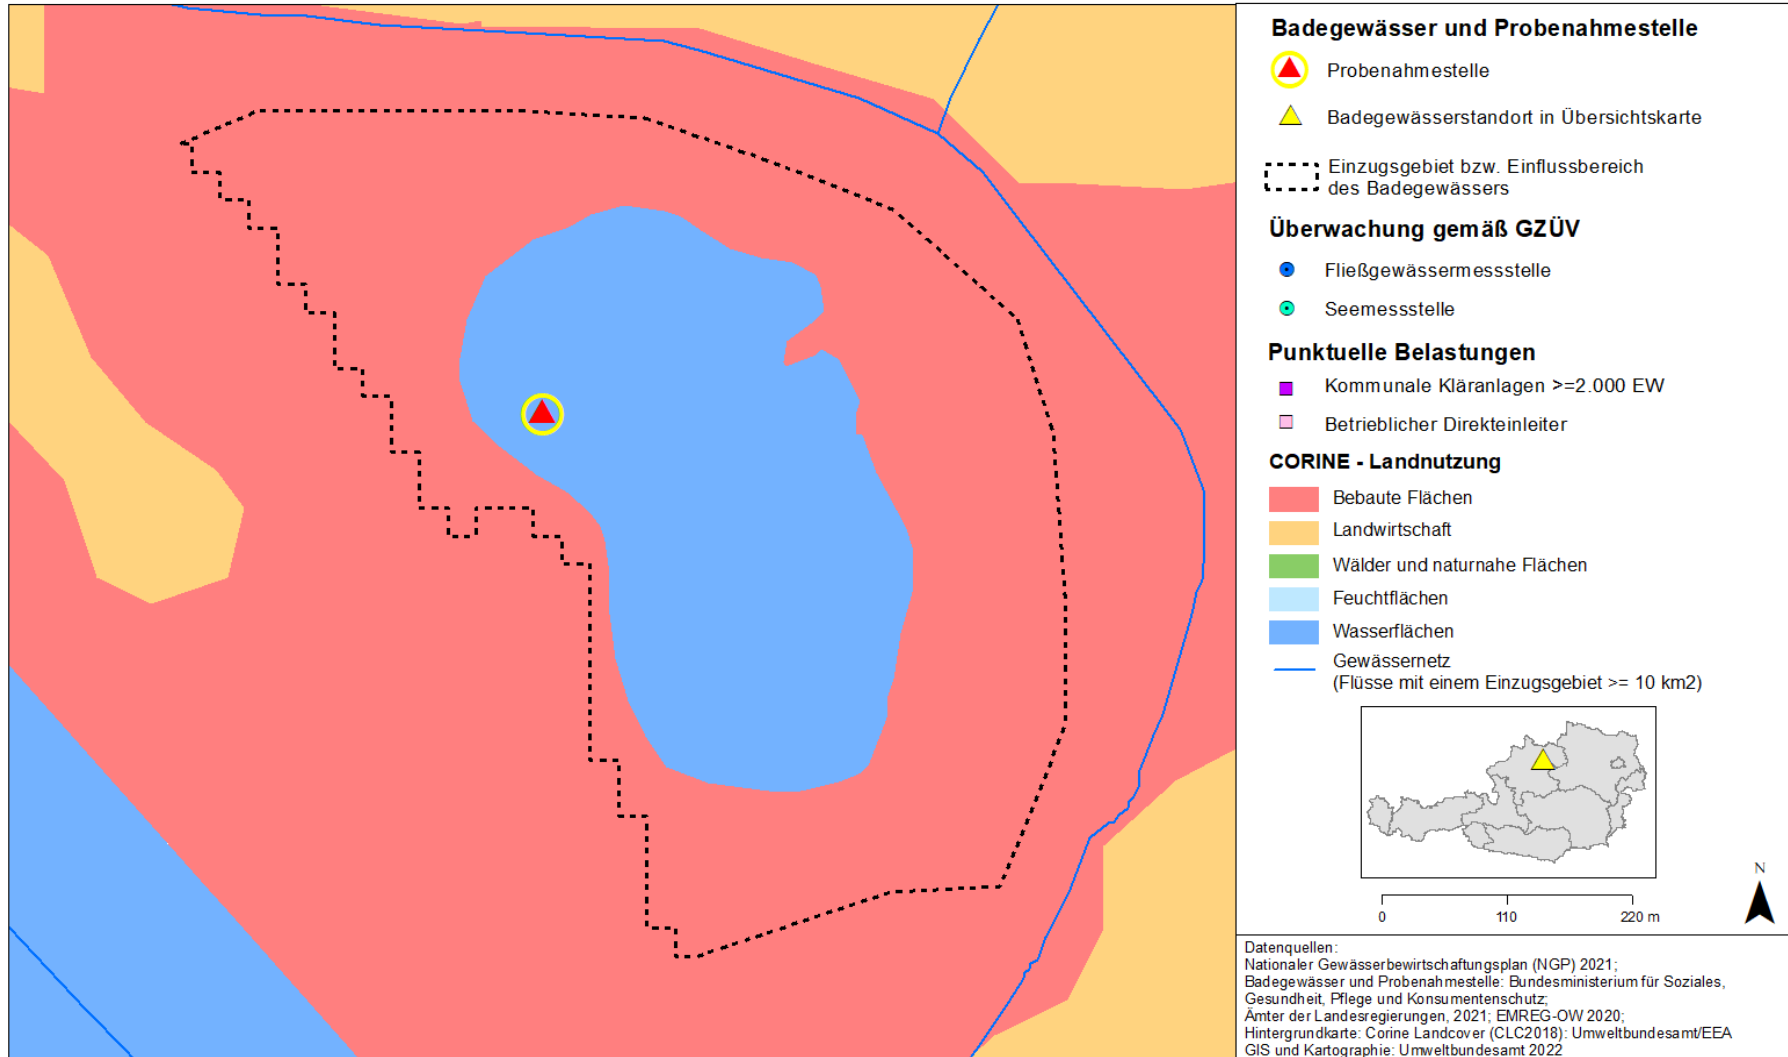
Badegewässer Pleschingersee, Steyregg AT3120005300260010

Die nachstehende Karte zeigt Einzugsgebiet bzw. Einflussbereich, Probenahmestelle, Punktquellen, Oberflächengewässer und Landnutzung.

Probenahmestelle, Einzugsgebiet/Einflussbereich, Landnutzung, Messnetz und Punktquellen (Einleitpunkte verortet auf Fließgewässer)
