Badegewässerprofil

Hallstättersee, Hallstatt

AT3150000900160010

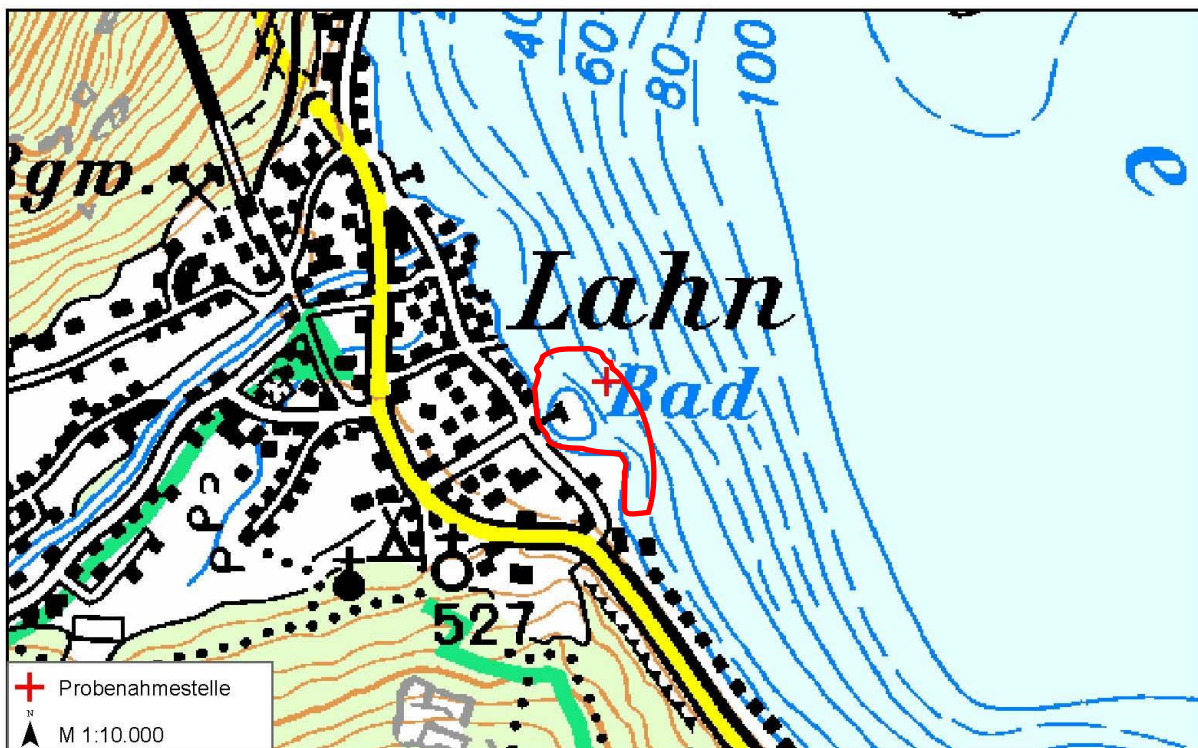
2.26 Lagekarte des Badegewässers

Die nachstehende Lagekarte zeigt das Badegewässer sowie die Probenahmestelle (+) im Maßstab 1:10000. In Österreich erfolgt die Probenahme grundsätzlich im Bereich mit der größten Dichte an badenden Personen. Dieser Bereich („Badezone“) ist in der nachstehenden Karte rot umrandet.

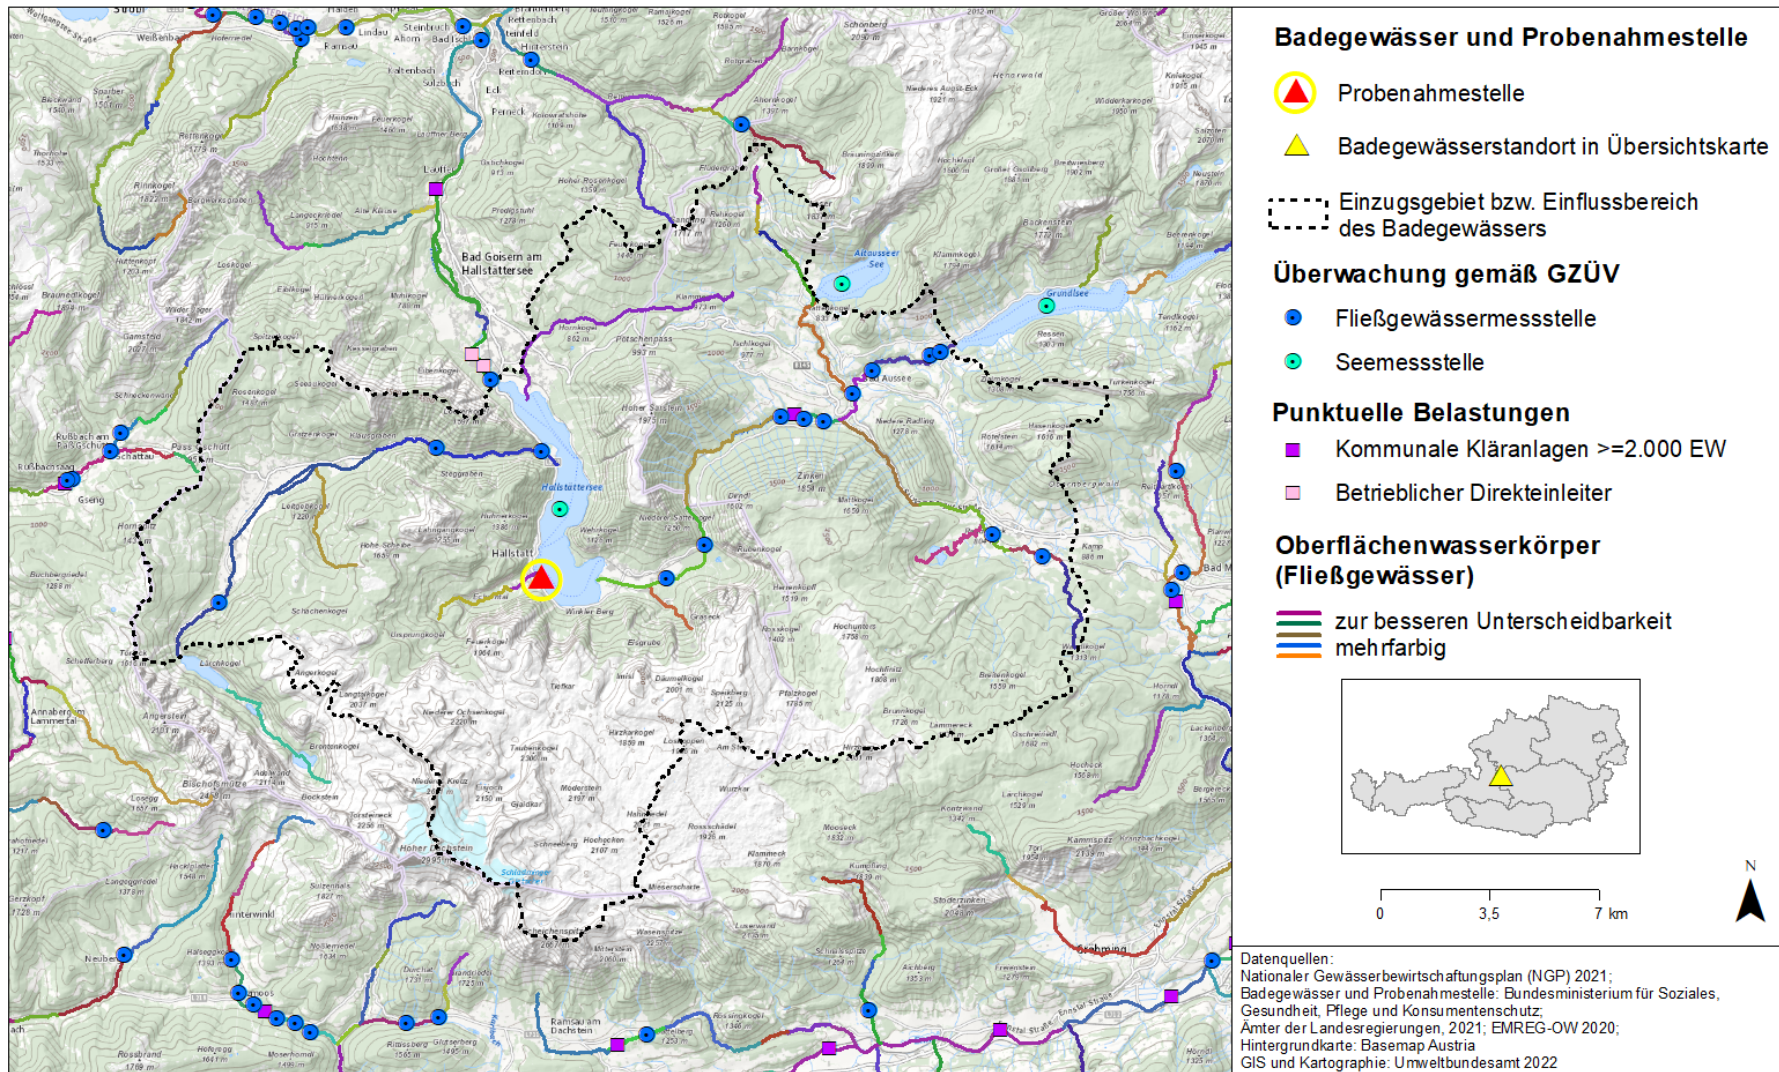
Probenahmestelle, Einzugsgebiet/Einflussbereich, Oberflächenwasserkörper, Messnetz und Punktquellen (Einleitpunkte verortet auf Fließgewässer)

Physikalische, geographische und hydrologische Eigenschaften sowie Eigenschaften zur Ermittlung und Bewertung der Verschmutzungsursachen sind nachfolgend in 2 Karten dargestellt. Die nun folgende Karte zeigt Einzugsgebiet bzw. Einflussbereich, Probenahmestelle, Punktquellen und Wasserkörper.

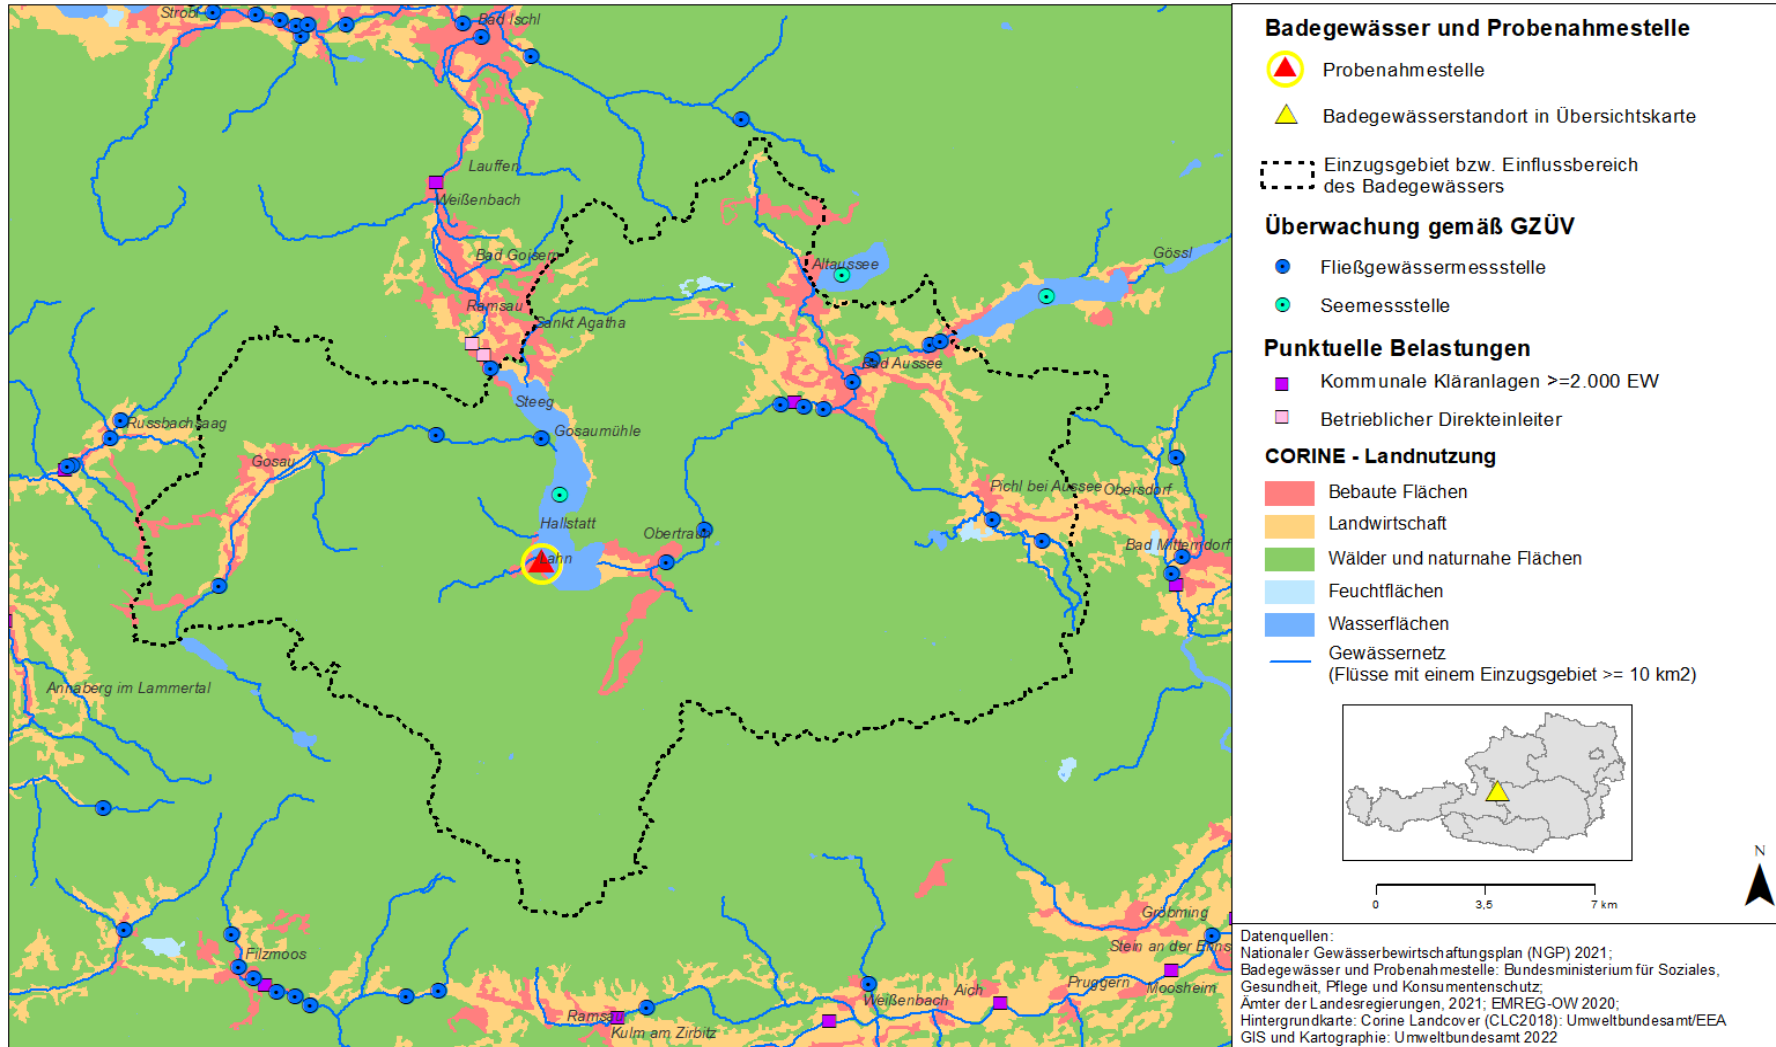
Probenahmestelle, Einzugsgebiet/Einflussbereich, Landnutzung, Messnetz und Punktquellen (Einleitpunkte verortet auf Fließgewässer)

Die nachstehende Karte zeigt Einzugsgebiet bzw. Einflussbereich, Probenahmestelle, Punktquellen, Oberflächengewässer und Landnutzung.
