Badegewässerprofil

Attersee, Litzlberg

AT3150005900010030

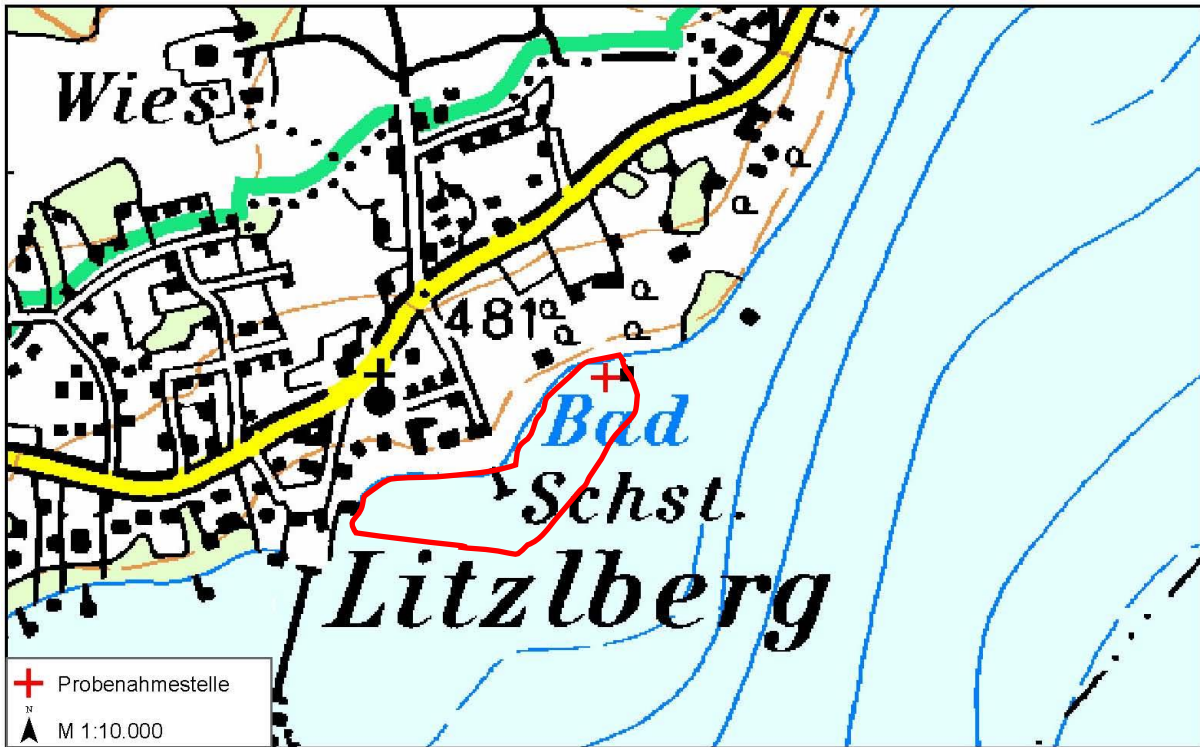
2.26 Lagekarte des Badegewässers

Die nachstehende Lagekarte zeigt das Badegewässer sowie die Probenahmestelle (+) im Maßstab 1:10000. In Österreich erfolgt die Probenahme grundsätzlich im Bereich mit der größten Dichte an badenden Personen. Dieser Bereich („Badezone“) ist in der nachstehenden Karte rot umrandet.

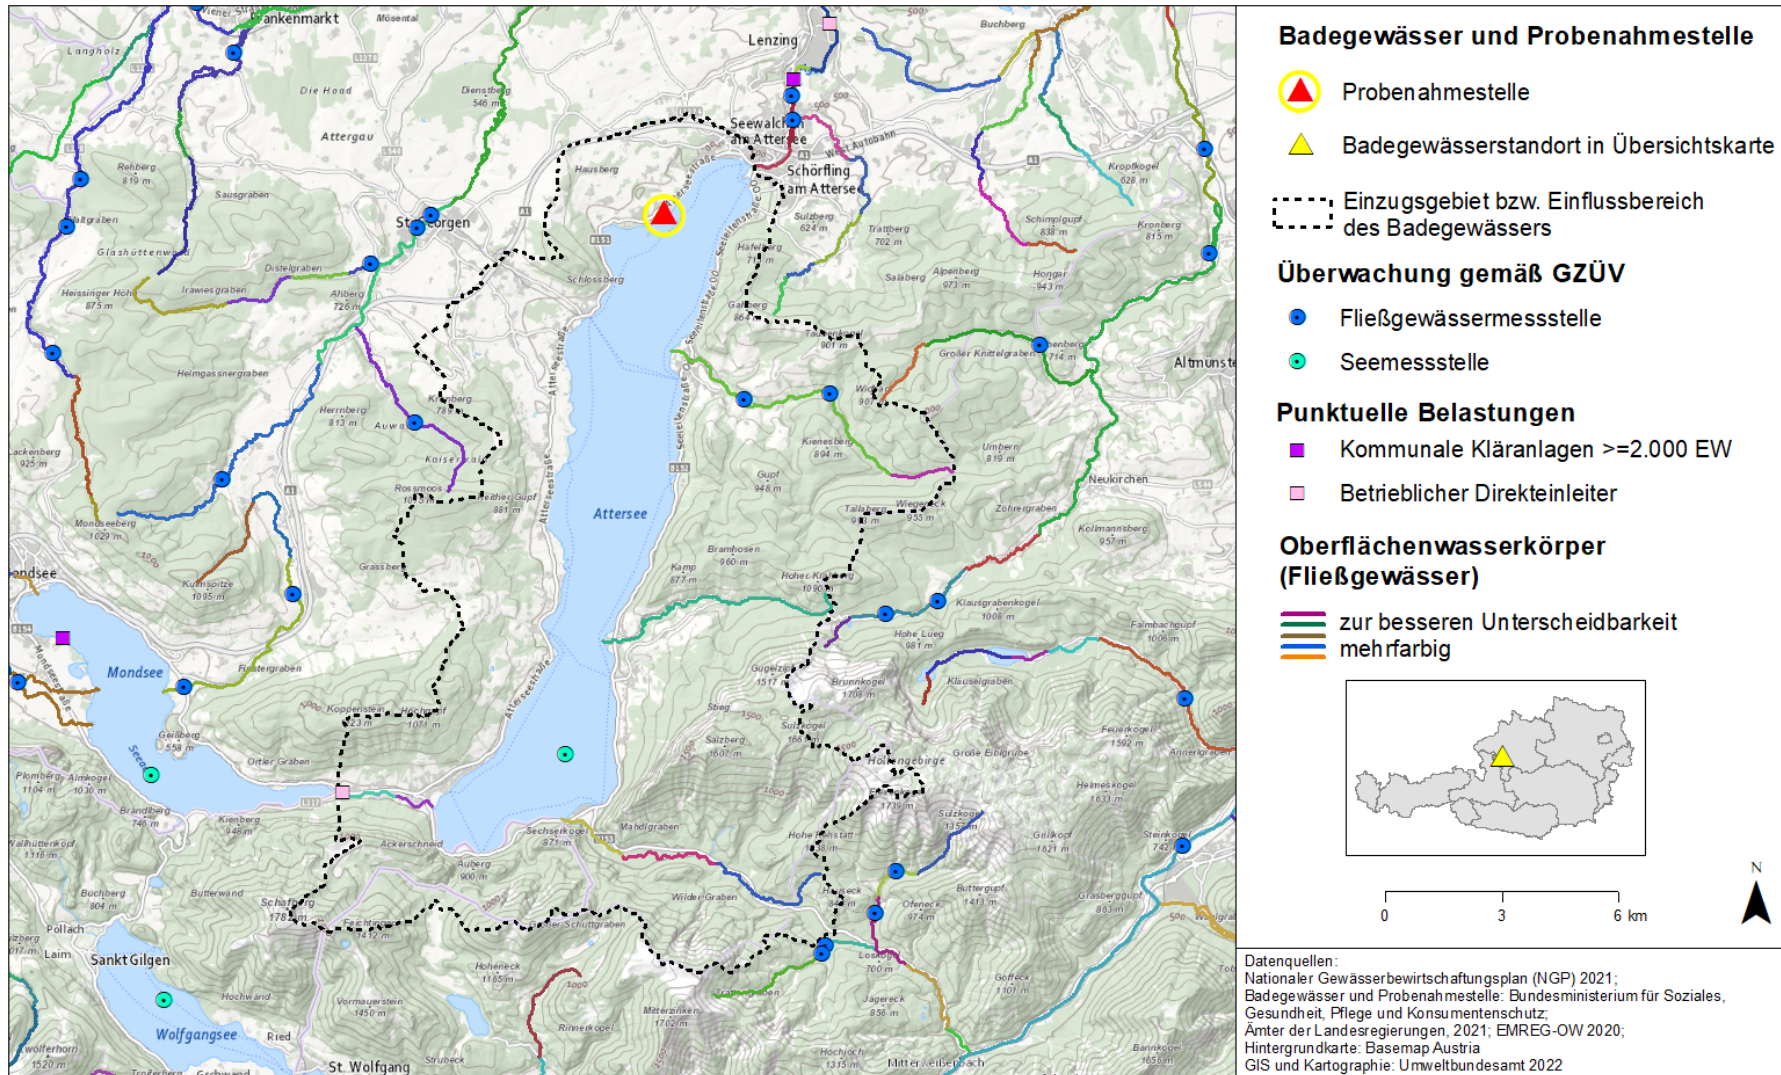
Badegewässer Attersee-N-W, Litzberg AT3150005900010030

Physikalische, geographische und hydrologische Eigenschaften sowie Eigenschaften zur Ermittlung und Bewertung der Verschmutzungsursachen sind nachfolgend in 2 Karten dargestellt. Die nun folgende Karte zeigt Einzugsgebiet bzw. Einflussbereich, Probenahmestelle, Punktquellen und Wasserkörper.

Probenahmestelle, Einzugsgebiet/Einflussbereich, Oberflächenwasserkörper, Messnetz und Punktquellen (Einleitpunkte verortet auf Fließgewässer)

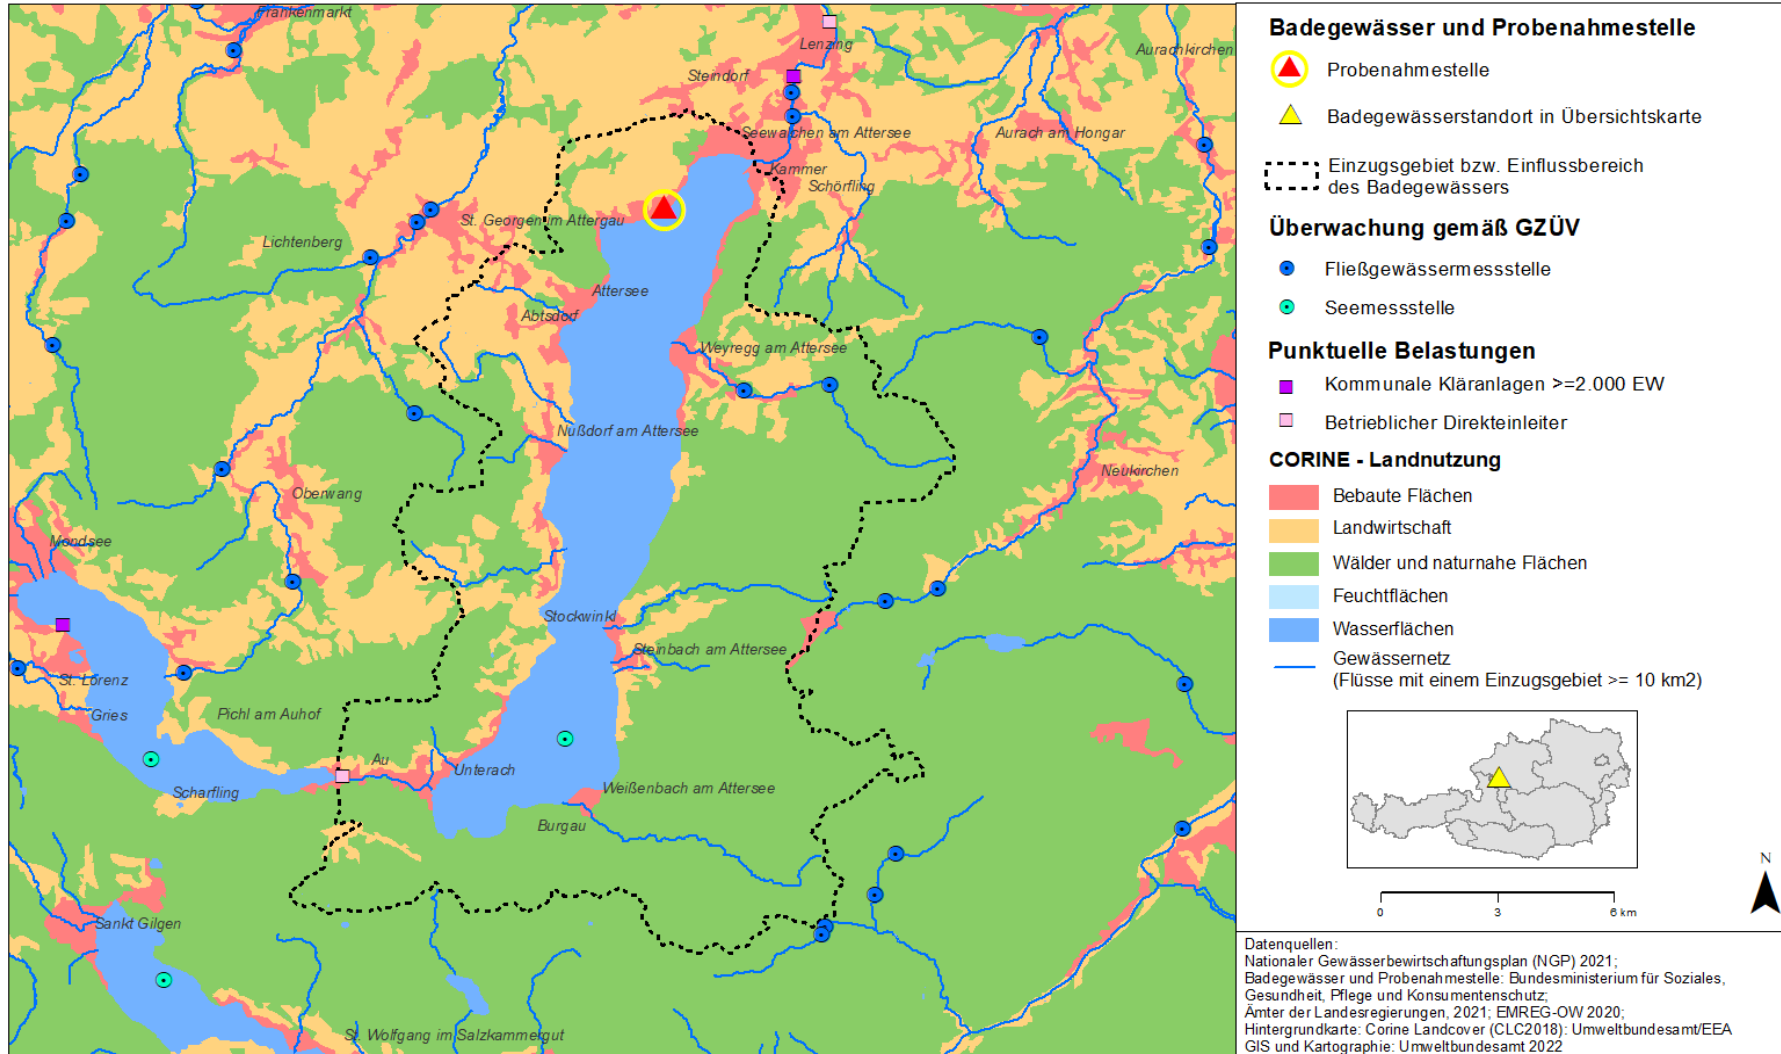
Badegewässer Attersee-N-W, Litzlberg AT3150005900010030

Die nachstehende Karte zeigt Einzugsgebiet bzw. Einflussbereich, Probenahmestelle, Punktquellen, Oberflächengewässer und Landnutzung.

Probenahmestelle, Einzugsgebiet/Einflussbereich, Landnutzung, Messnetz und Punktquellen (Einleitpunkte verortet auf Fließgewässer)
