Badegewässerprofil

Attersee, Seewalchen

AT3150005900010050

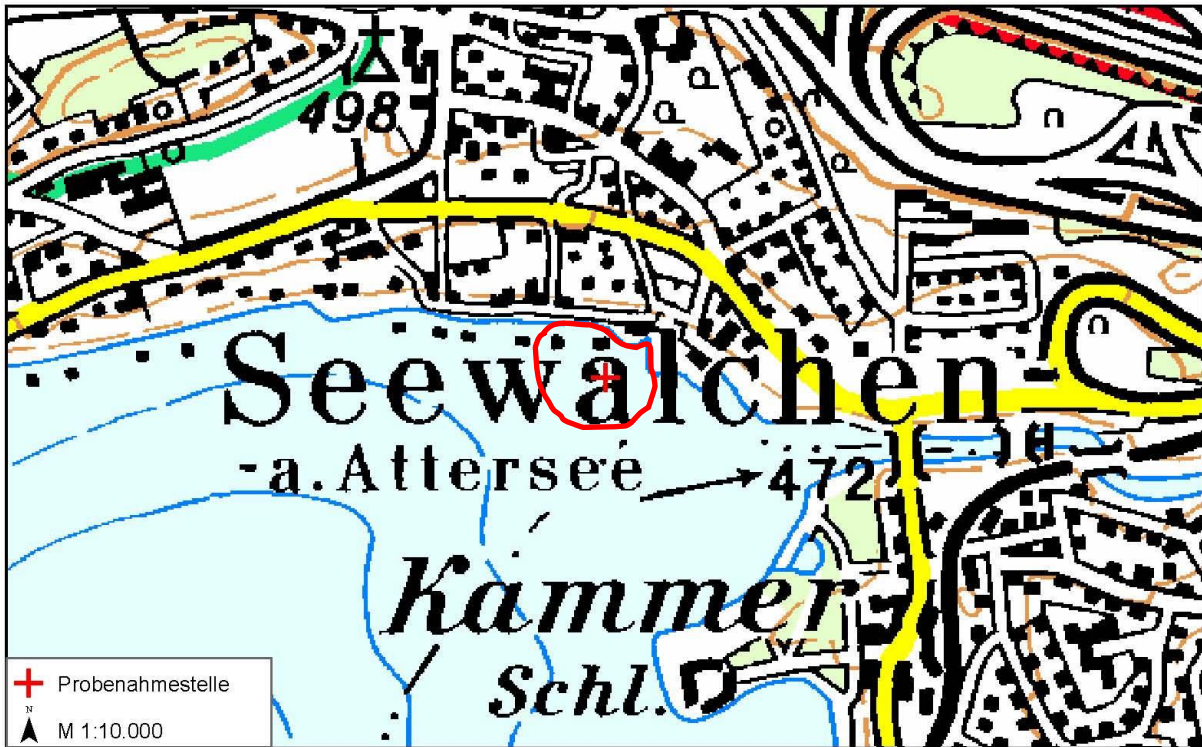
2.26 Lagekarte des Badegewässers

Die nachstehende Lagekarte zeigt das Badegewässer sowie die Probenahmestelle (+) im Maßstab 1:10000. In Österreich erfolgt die Probenahme grundsätzlich im Bereich mit der größten Dichte an badenden Personen. Dieser Bereich („Badezone“) ist in der nachstehenden Karte rot umrandet.

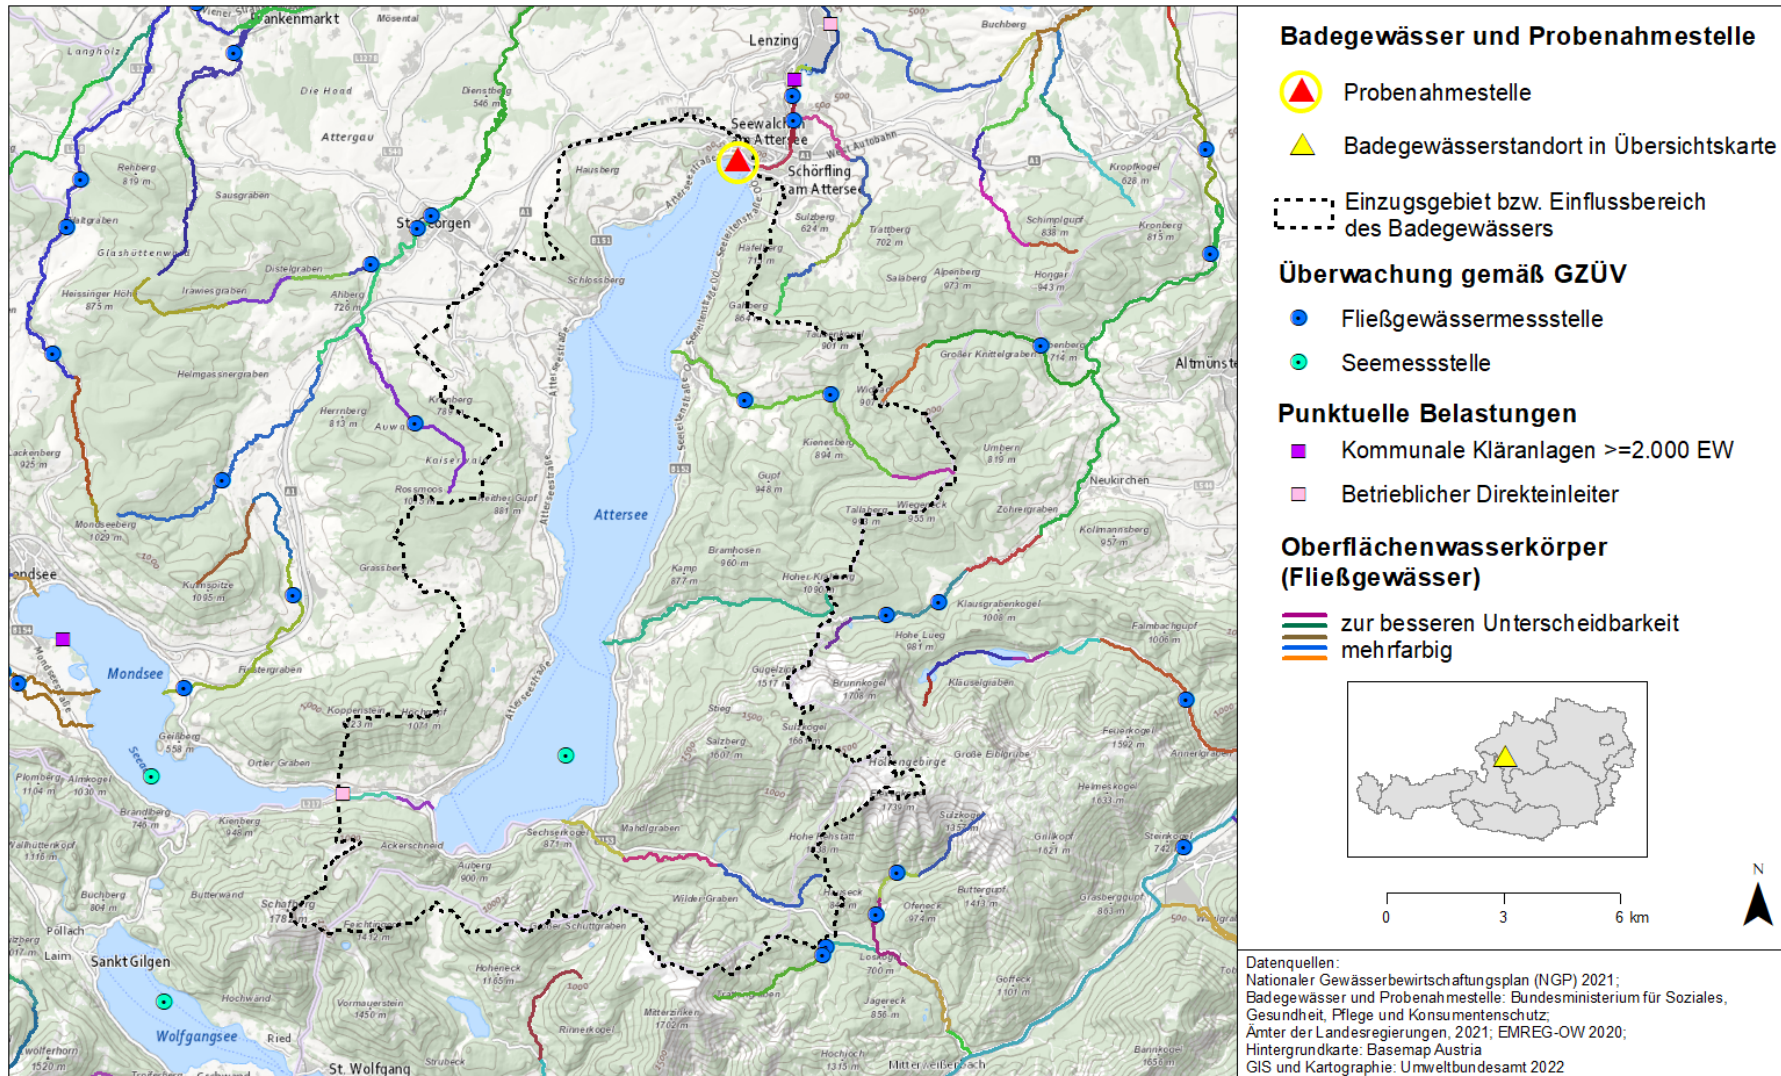
Badegewässer Attersee-N, Seewalchen (Strandbad) AT3150005900010050

Physikalische, geographische und hydrologische Eigenschaften sowie Eigenschaften zur Ermittlung und Bewertung der Verschmutzungsursachen sind nachfolgend in 2 Karten dargestellt. Die nun folgende Karte zeigt Einzugsgebiet bzw. Einflussbereich, Probenahmestelle, Punktquellen und Wasserkörper.

Probenahmestelle, Einzugsgebiet/Einflussbereich, Oberflächenwasserkörper, Messnetz und Punktquellen (Einleitpunkte verortet auf Fließgewässer)

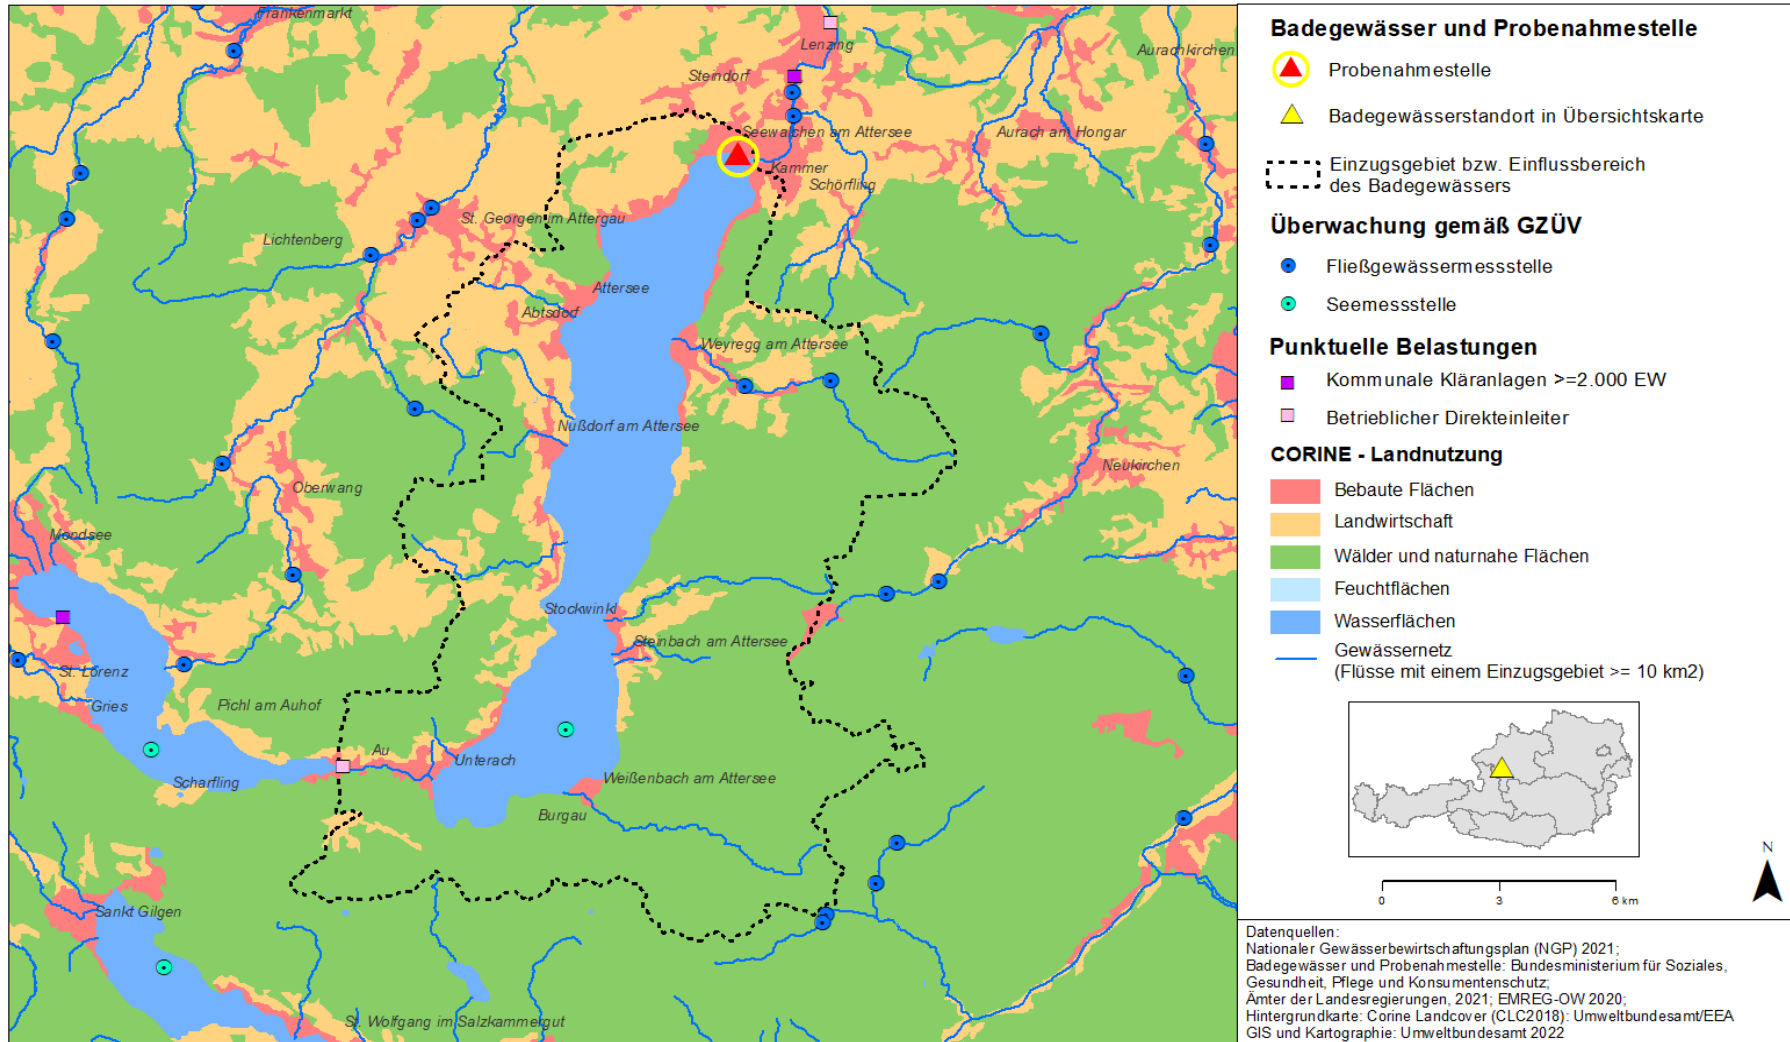
Badegewässer Attersee-N, Seewalchen (Strandbad) AT3150005900010050

Die nachstehende Karte zeigt Einzugsgebiet bzw. Einflussbereich, Probenahmestelle, Punktquellen, Oberflächengewässer und Landnutzung.

Probenahmestelle, Einzugsgebiet/Einflussbereich, Landnutzung, Messnetz und Punktquellen (Einleitpunkte verortet auf Fließgewässer)
