Badegewässerprofil

Attersee, Steinbach

AT3150006000010020

erstellt gemäß Bäderhygienegesetz (BHygG), BGBl. Nr. 254/1976 zuletzt geändert durch BGBl. I Nr. 42/2012

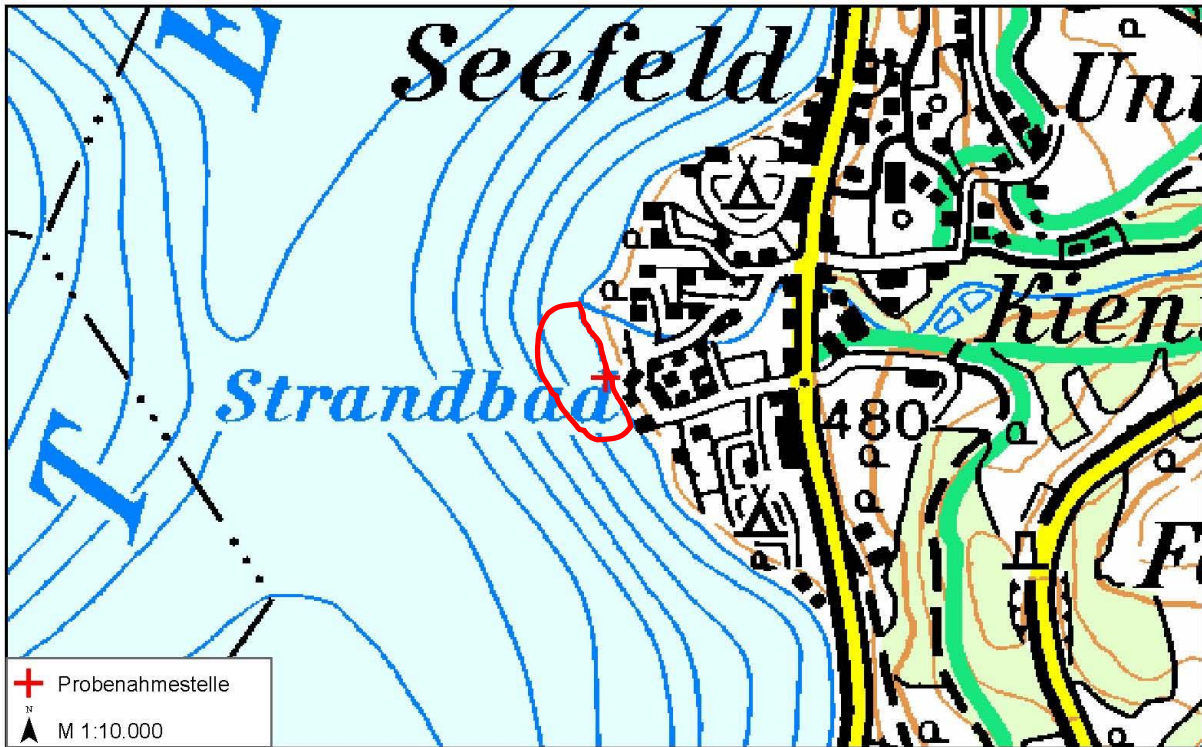
2.26 Lagekarte des Badegewässers

Die nachstehende Lagekarte zeigt das Badegewässer sowie die Probenahmestelle (+) im Maßstab 1:10000. In Österreich erfolgt die Probenahme grundsätzlich im Bereich mit der größten Dichte an badenden Personen. Dieser Bereich („Badezone“) ist in der nachstehenden Karte rot umrandet.

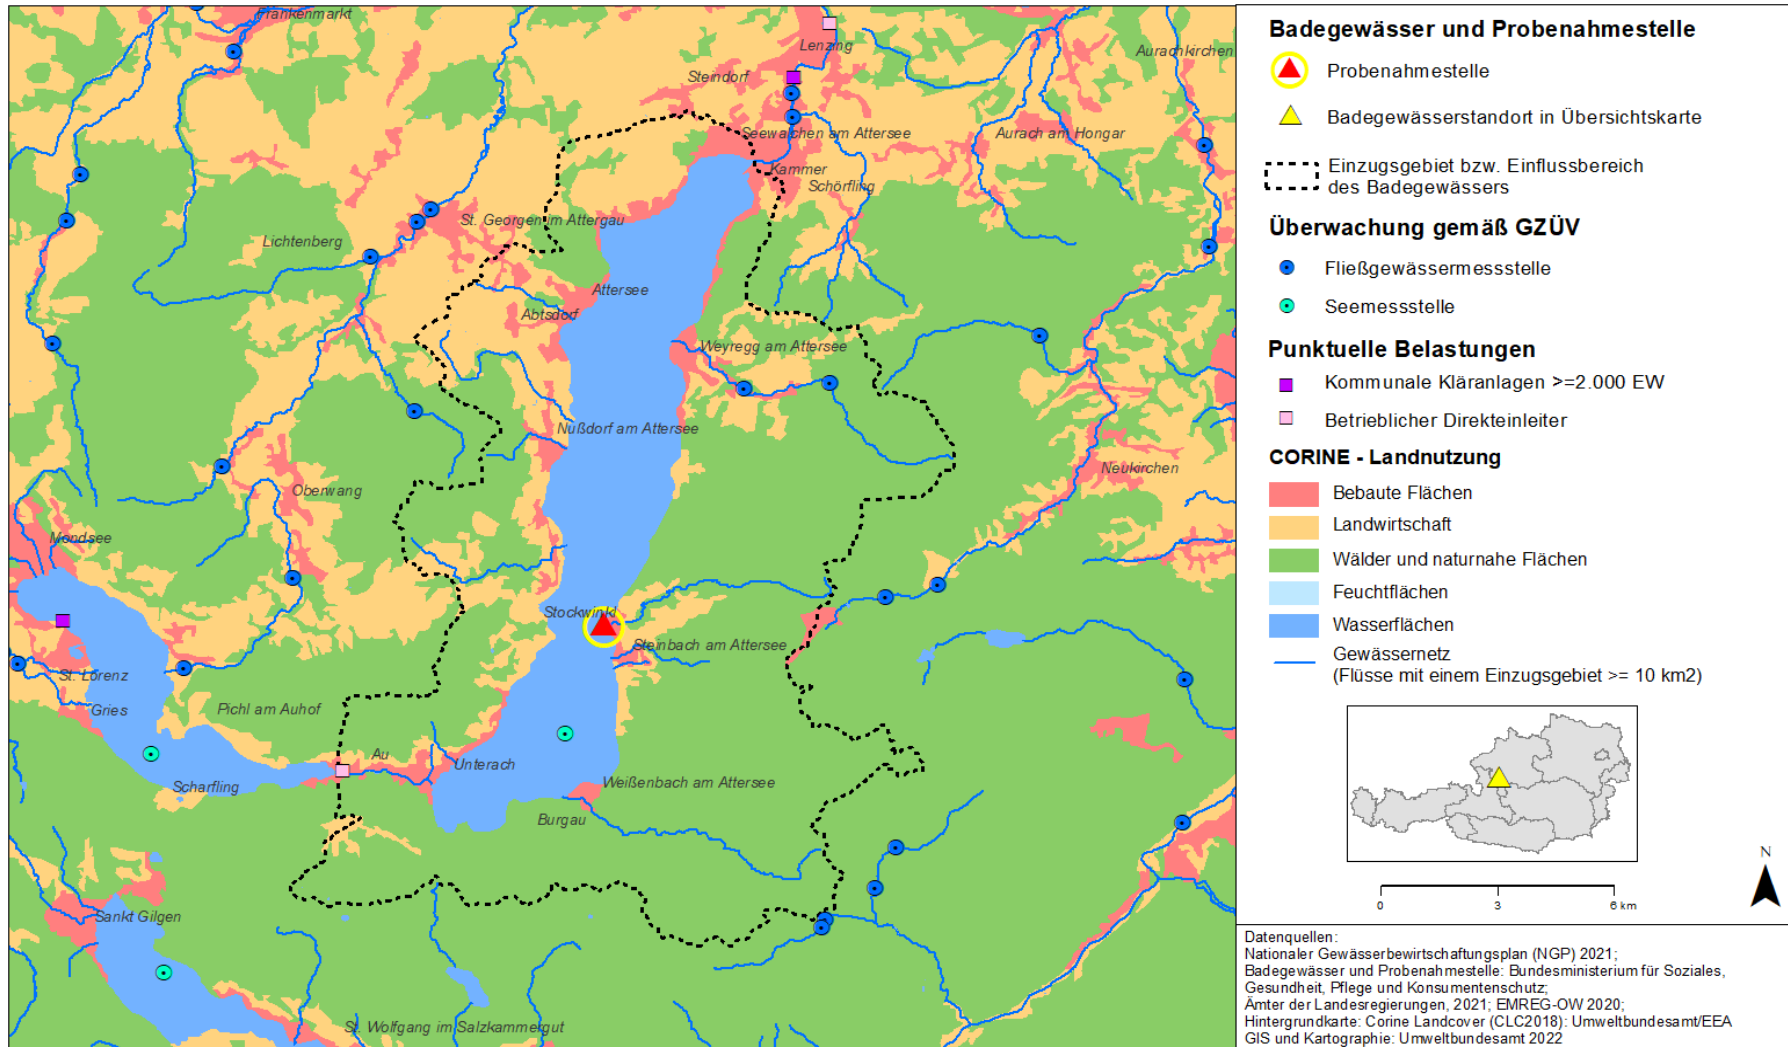
Badegewässer Attersee-S-O, Steinbach (Freibad) AT3150006000010020

Die nachstehende Karte zeigt Einzugsgebiet bzw. Einflussbereich, Probenahmestelle, Punktquellen, Oberflächengewässer und Landnutzung.

Probenahmestelle, Einzugsgebiet/Einflussbereich, Landnutzung, Messnetz und Punktquellen (Einleitpunkte verortet auf Fließgewässer)
