Badegewässerprofil

Attersee, Unterach

AT3150006500010060

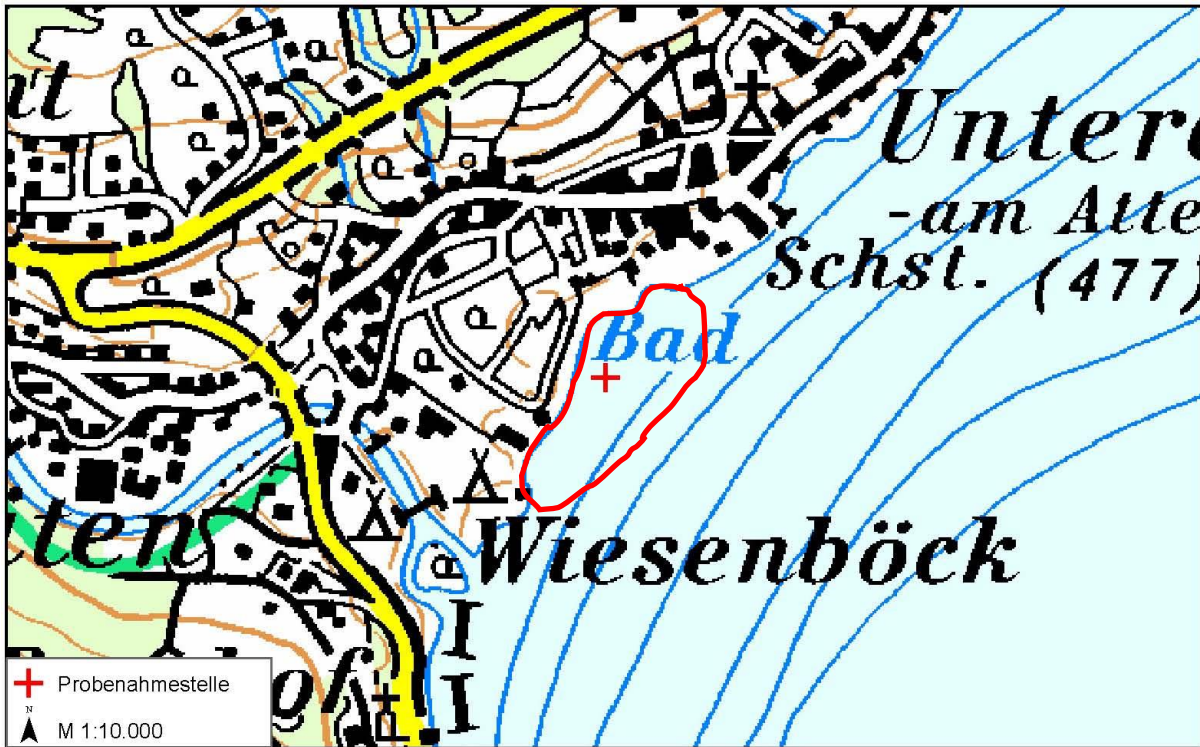
2.26 Lagekarte des Badegewässers

Die nachstehende Lagekarte zeigt das Badegewässer sowie die Probenahmestelle (+) im Maßstab 1:10000. In Österreich erfolgt die Probenahme grundsätzlich im Bereich mit der größten Dichte an badenden Personen. Dieser Bereich („Badezone“) ist in der nachstehenden Karte rot umrandet.

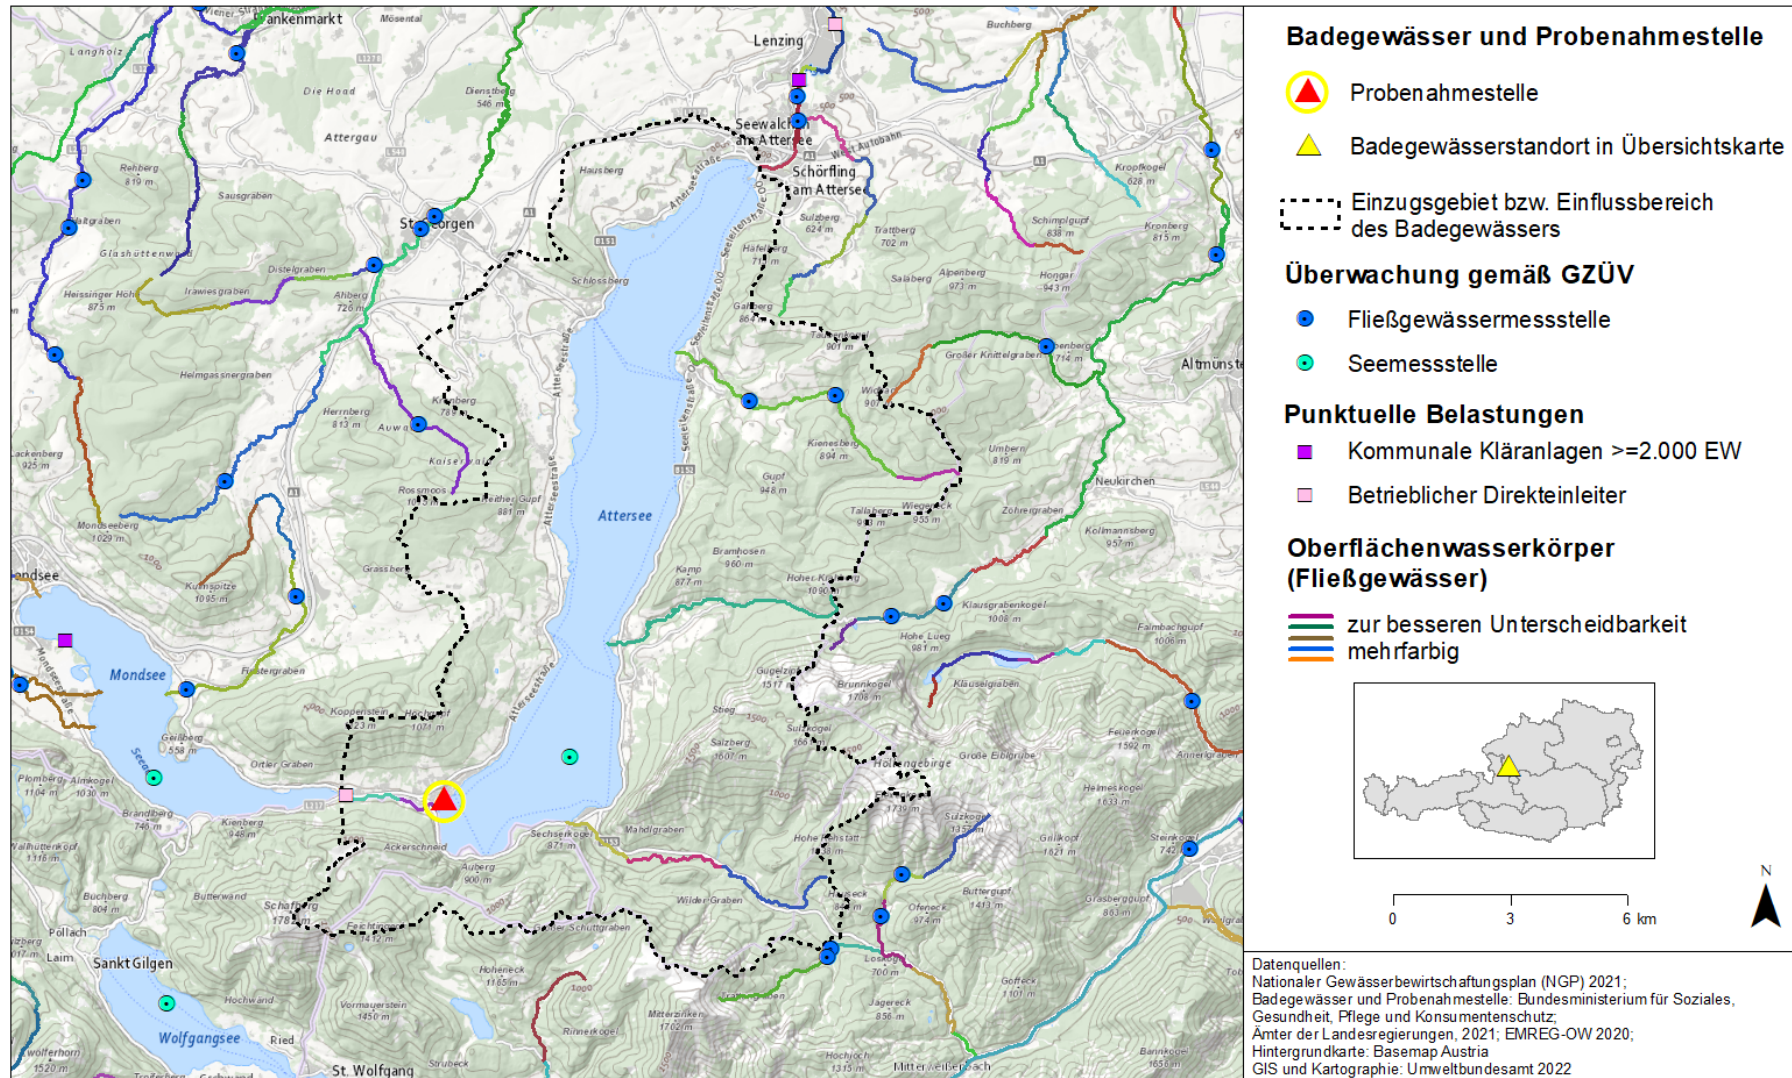
Badegewässer Attersee-S-W, Unterach (Strandbad) AT3150006500010060

Physikalische, geographische und hydrologische Eigenschaften sowie Eigenschaften zur Ermittlung und Bewertung der Verschmutzungsursachen sind nachfolgend in 2 Karten dargestellt. Die nun folgende Karte zeigt Einzugsgebiet bzw. Einflussbereich, Probenahmestelle, Punktquellen und Wasserkörper.

Probenahmestelle, Einzugsgebiet/Einflussbereich, Oberflächenwasserkörper, Messnetz und Punktquellen (Einleitpunkte verortet auf Fließgewässer)

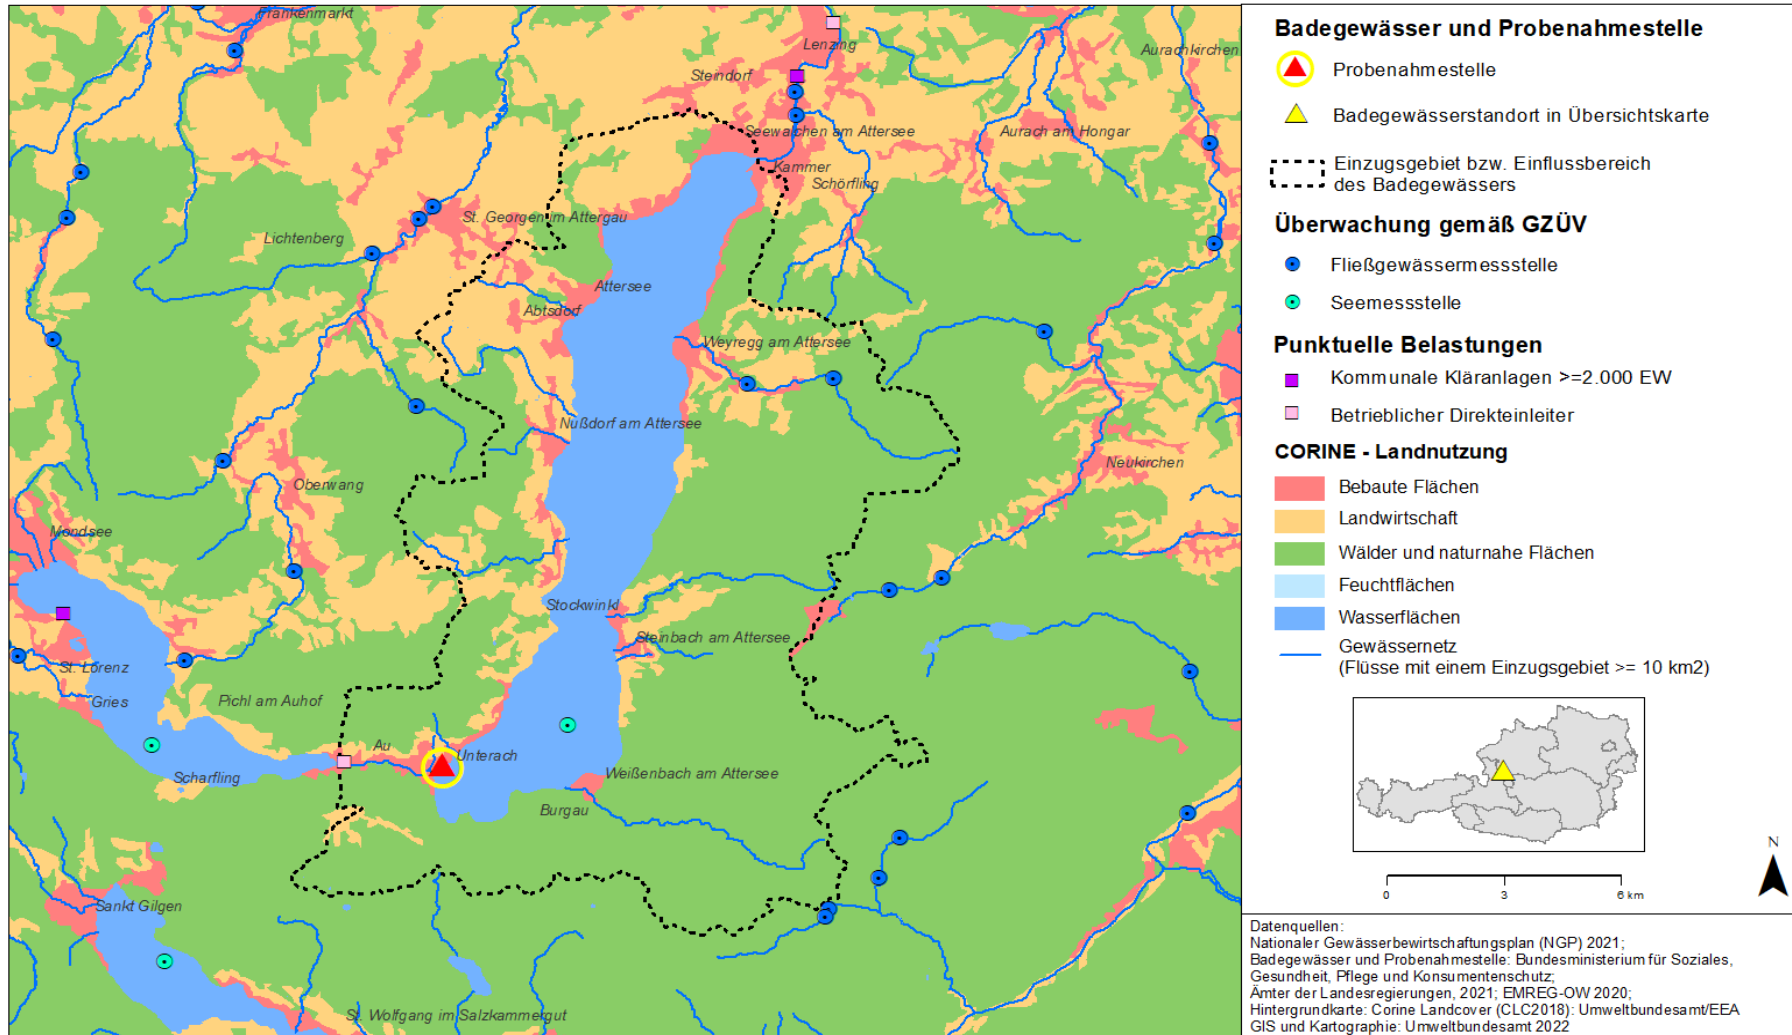
Badegewässer Attersee-S-W, Unterach (Strandbad) AT3150006500010060

Die nachstehende Karte zeigt Einzugsgebiet bzw. Einflussbereich, Probenahmestelle, Punktquellen, Oberflächengewässer und Landnutzung.

Probenahmestelle, Einzugsgebiet/Einflussbereich, Landnutzung, Messnetz und Punktquellen (Einleitpunkte verortet auf Fließgewässer)
