Badegewässerprofil

Attersee, Weyregg

AT3150006900010070

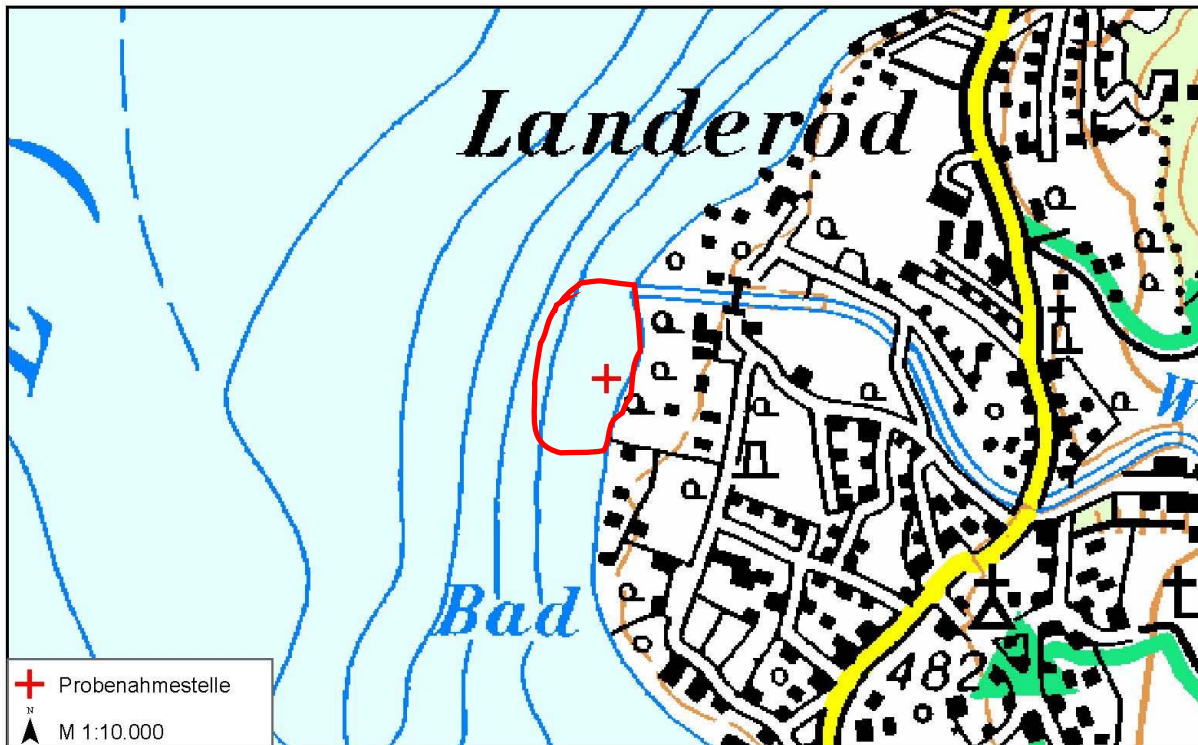
2.26 Lagekarte des Badegewässers

Die nachstehende Lagekarte zeigt das Badegewässer sowie die Probenahmestelle (+) im Maßstab 1:10000. In Österreich erfolgt die Probenahme grundsätzlich im Bereich mit der größten Dichte an badenden Personen. Dieser Bereich („Badezone“) ist in der nachstehenden Karte rot umrandet.

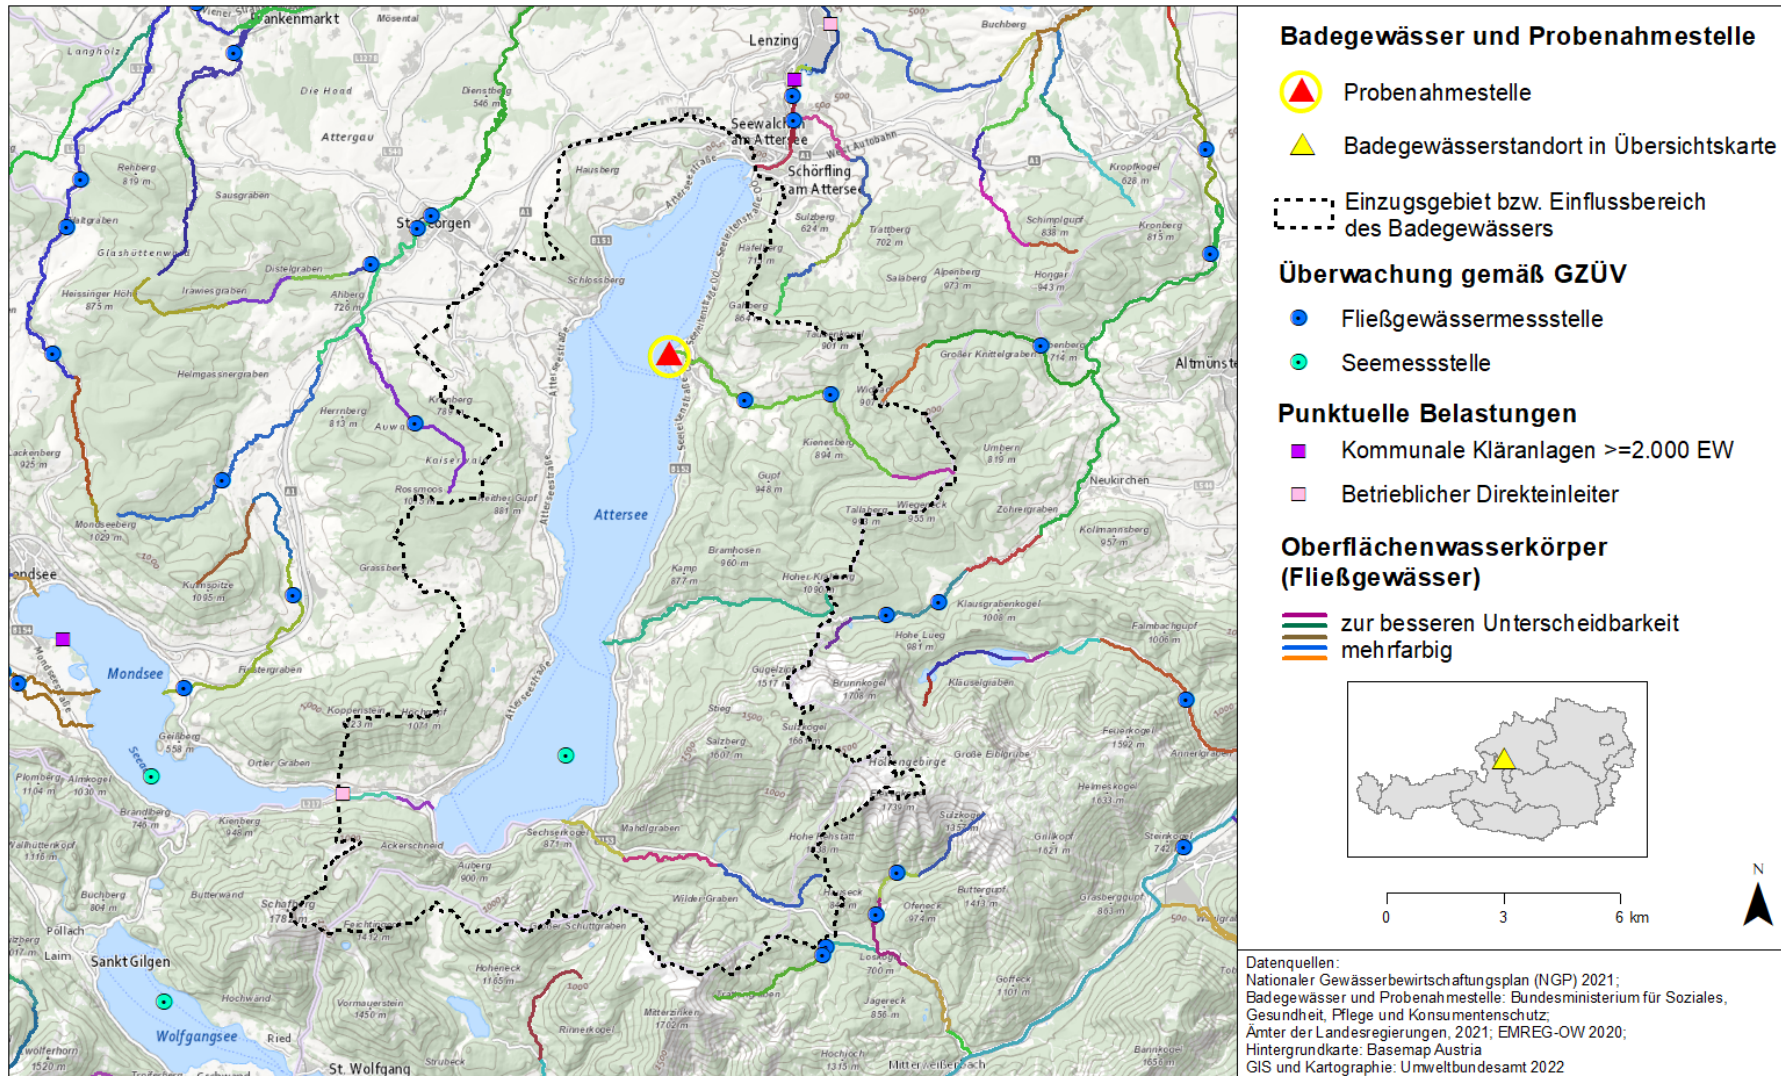
Probenahmestelle, Einzugsgebiet/Einflussbereich, Oberflächenwasserkörper, Messnetz und Punktquellen (Einleitpunkte verortet auf Fließgewässer)

Physikalische, geographische und hydrologische Eigenschaften sowie Eigenschaften zur Ermittlung und Bewertung der Verschmutzungsursachen sind nachfolgend in 2 Karten dargestellt. Die nun folgende Karte zeigt Einzugsgebiet bzw. Einflussbereich, Probenahmestelle, Punktquellen und Wasserkörper.

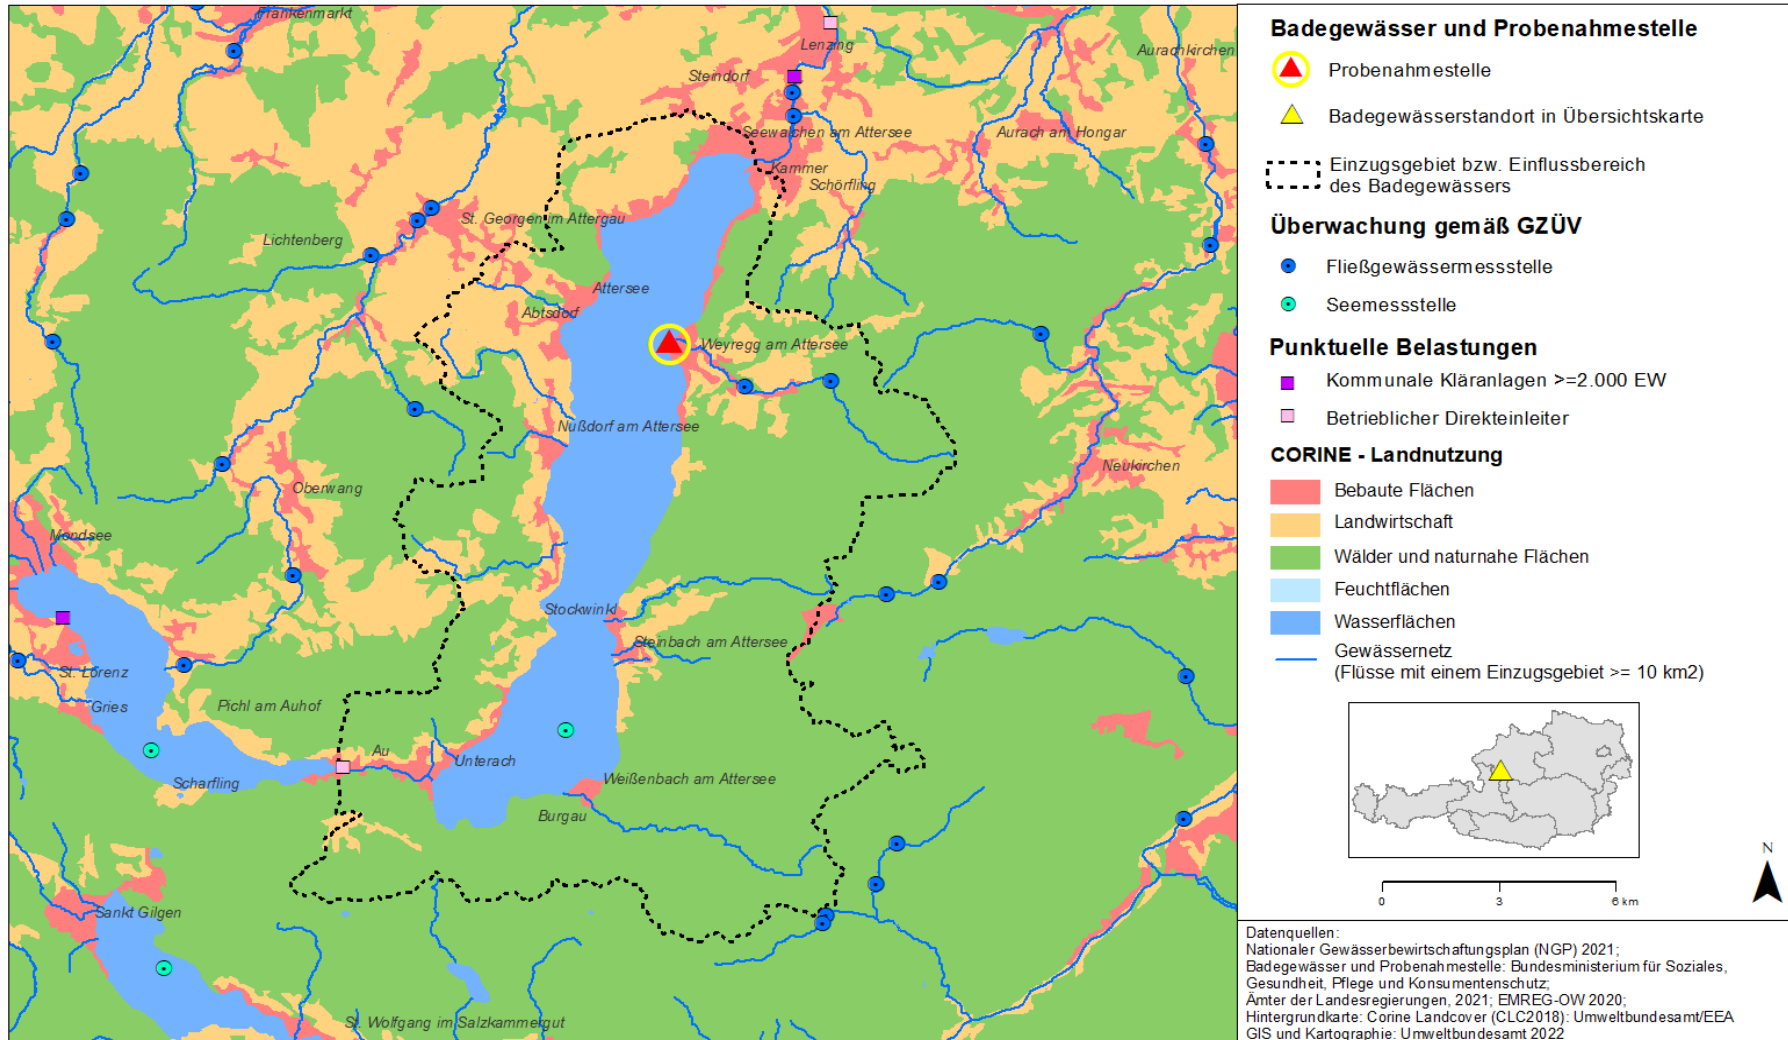
Probenahmestelle, Einzugsgebiet/Einflussbereich, Landnutzung, Messnetz und Punktquellen (Einleitpunkte verortet auf Fließgewässer)

Die nachstehende Karte zeigt Einzugsgebiet bzw. Einflussbereich, Probenahmestelle, Punktquellen, Oberflächengewässer und Landnutzung.
