Badegewässerprofil

Harrbergsee

AT3230005021200010

Erscheinungsjahr 2023

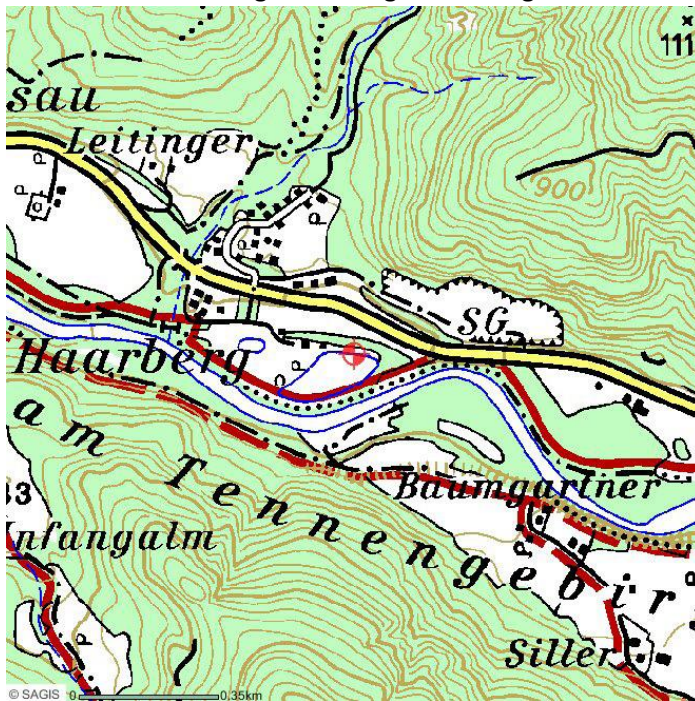
2.26 Lagekarte des Badegewässers

Die nachstehende Lagekarte zeigt das Badegewässer sowie die Probenahmestelle (+) im Maßstab 1:10000.

In Österreich erfolgt die Probenahme grundsätzlich im Bereich mit der größten Dichte an badenden Personen. Dieser Bereich erstreckt sich hier über das gesamte Gewässer.

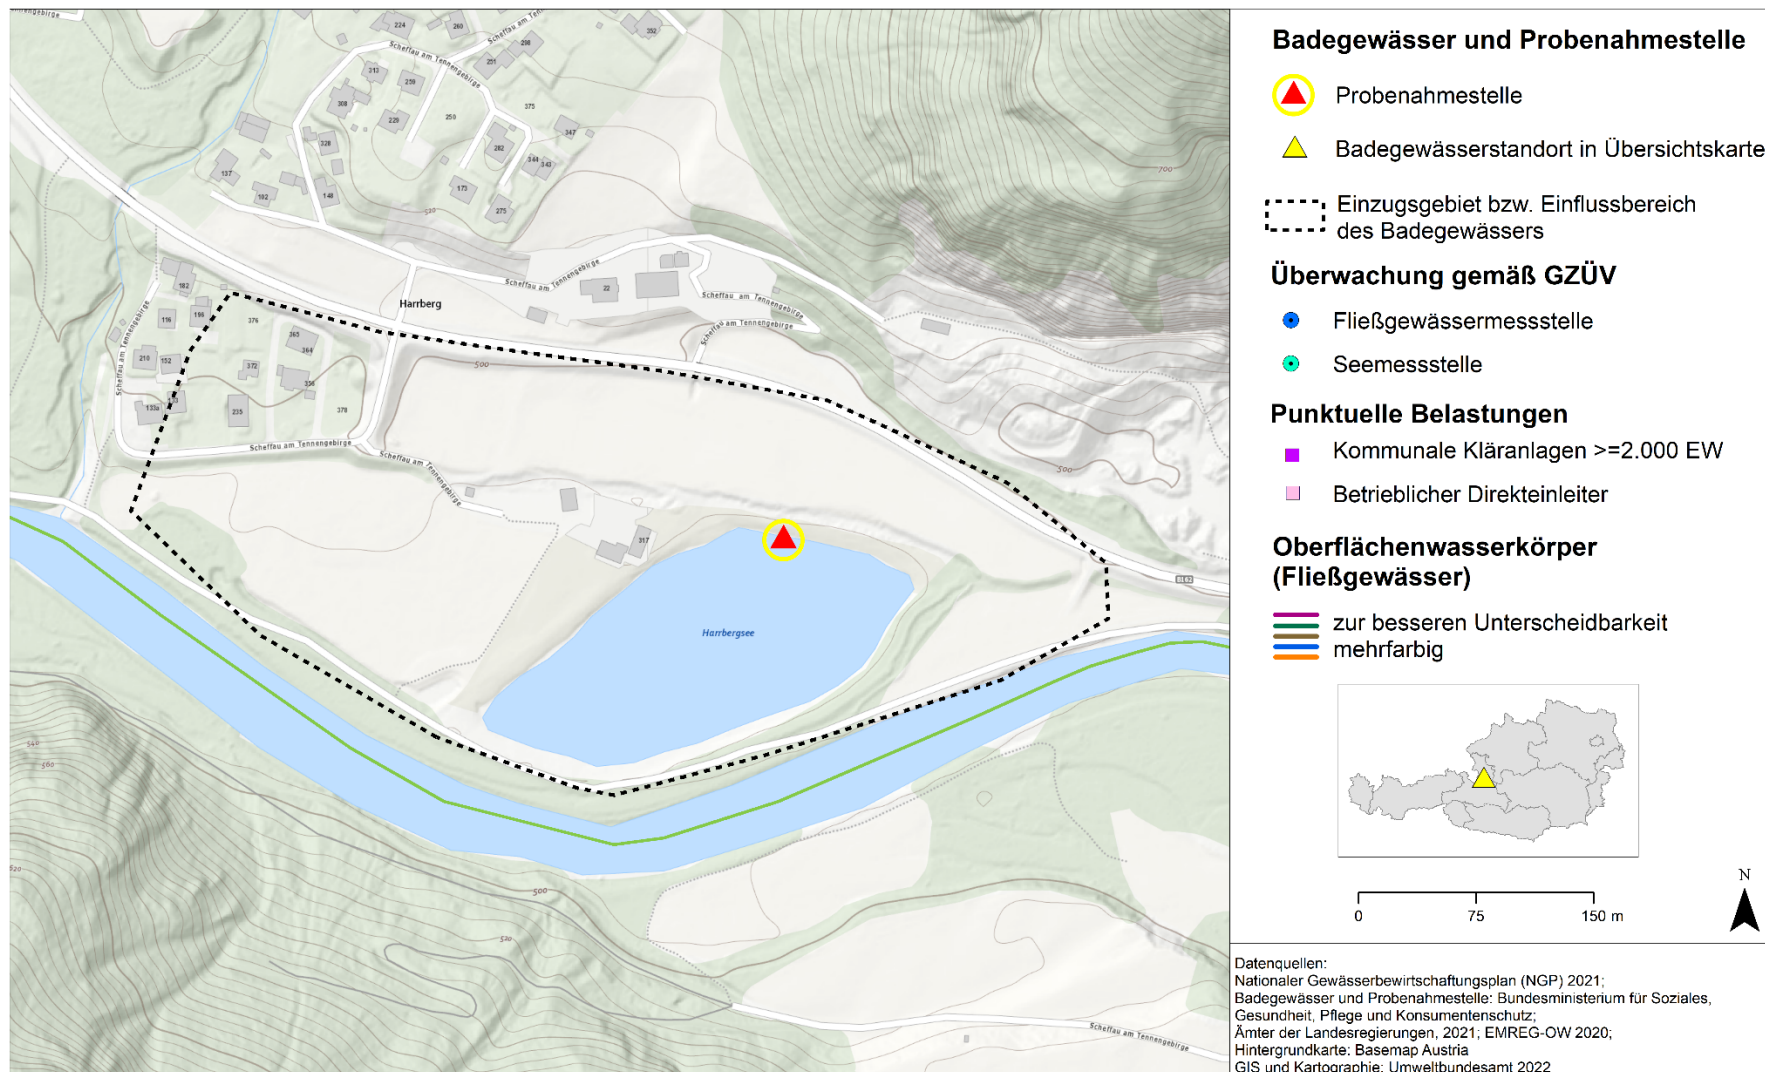
Badegewässer Harrbergsee, Freizeitanlage AT3230005021200010

Physikalische, geographische und hydrologische Eigenschaften sowie Eigenschaften zur Ermittlung und Bewertung der Verschmutzungsursachen sind nachfolgend in 2 Karten dargestellt. Die nun folgende Karte zeigt Einzugsgebiet bzw. Einflussbereich, Probenahmestelle, Punktquellen und Wasserkörper.

Probenahmestelle, Einzugsgebiet/Einflussbereich, Oberflächenwasserkörper, Messnetz und Punktquellen (Einleitpunkte verortet auf Fließgewässer)

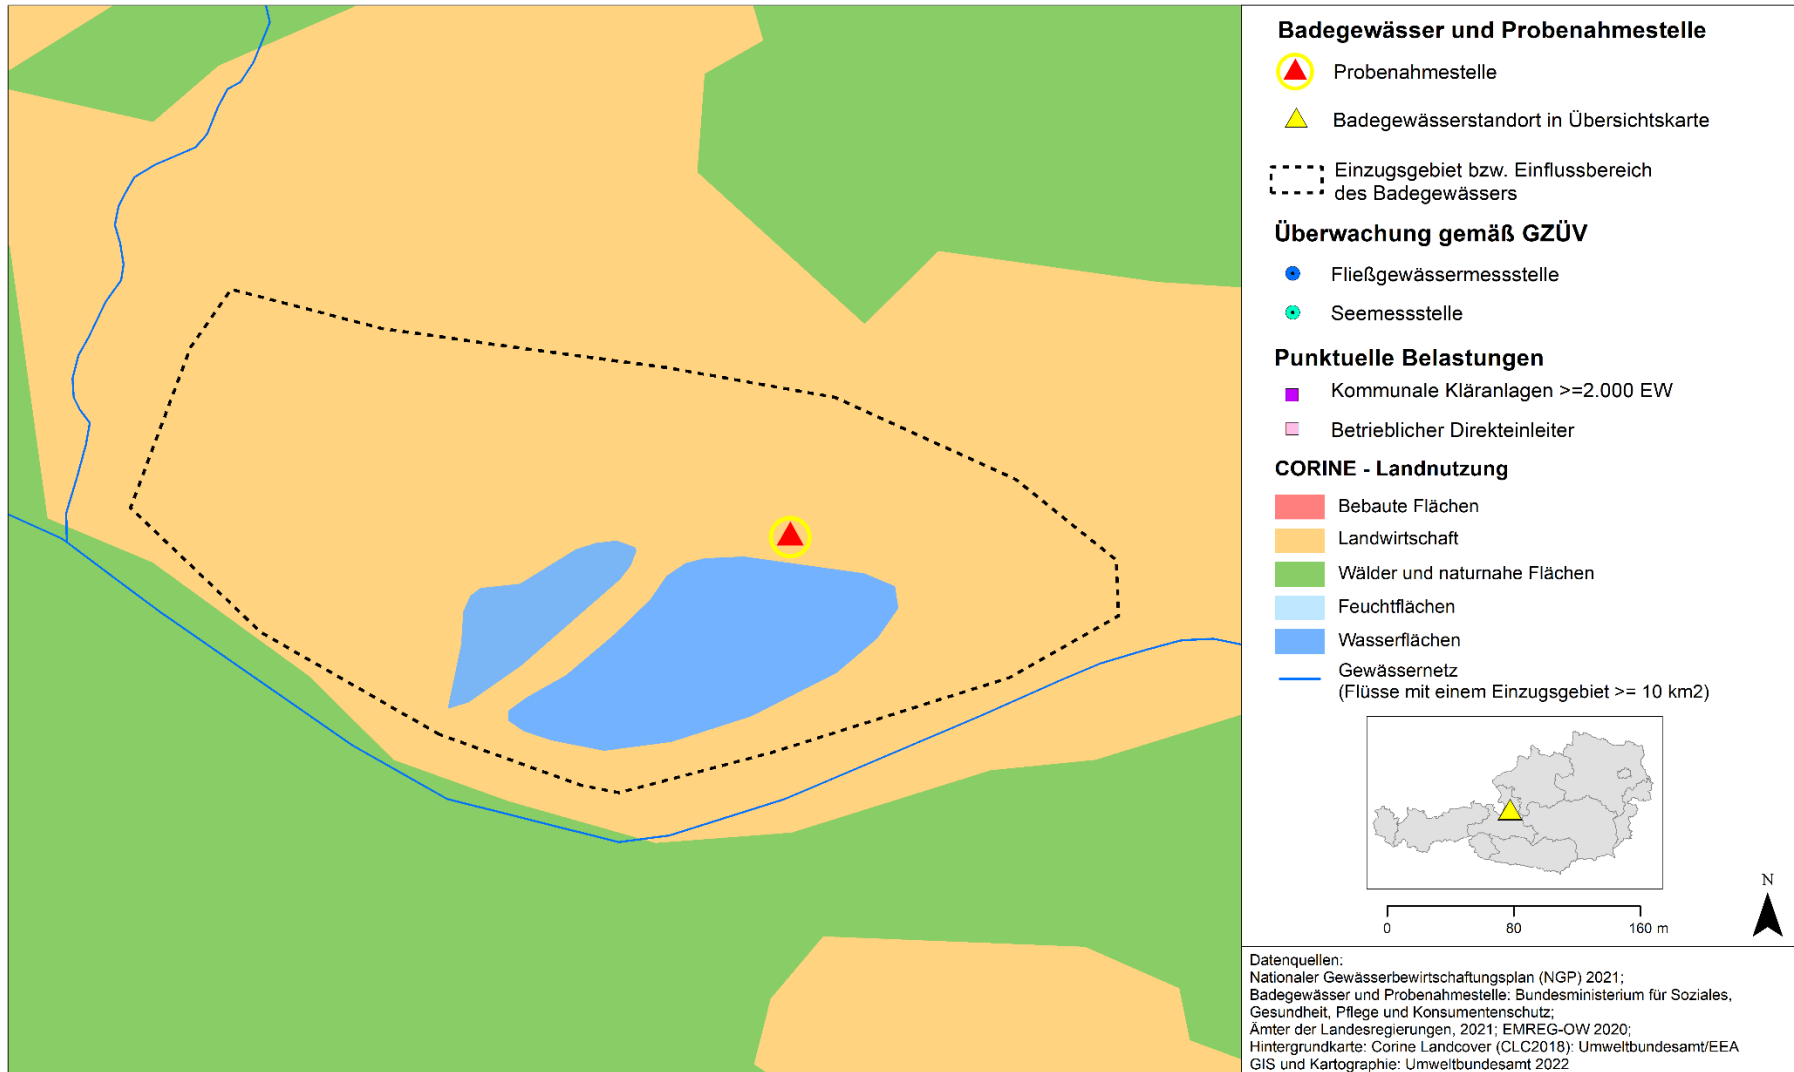
Badegewässer Harrbergsee, Freizeitanlage AT3230005021200010

Die nachstehende Karte zeigt Einzugsgebiet bzw. Einflussbereich, Probenahmestelle, Punktquellen, Oberflächengewässer und Landnutzung.

Probenahmestelle, Einzugsgebiet/Einflussbereich, Landnutzung, Messnetz und Punktquellen (Einleitpunkte verortet auf Fließgewässer)
