Badegewässerprofil

Wallersee, Seekirchen

AT3230005100220030

Erscheinungsjahr 2023

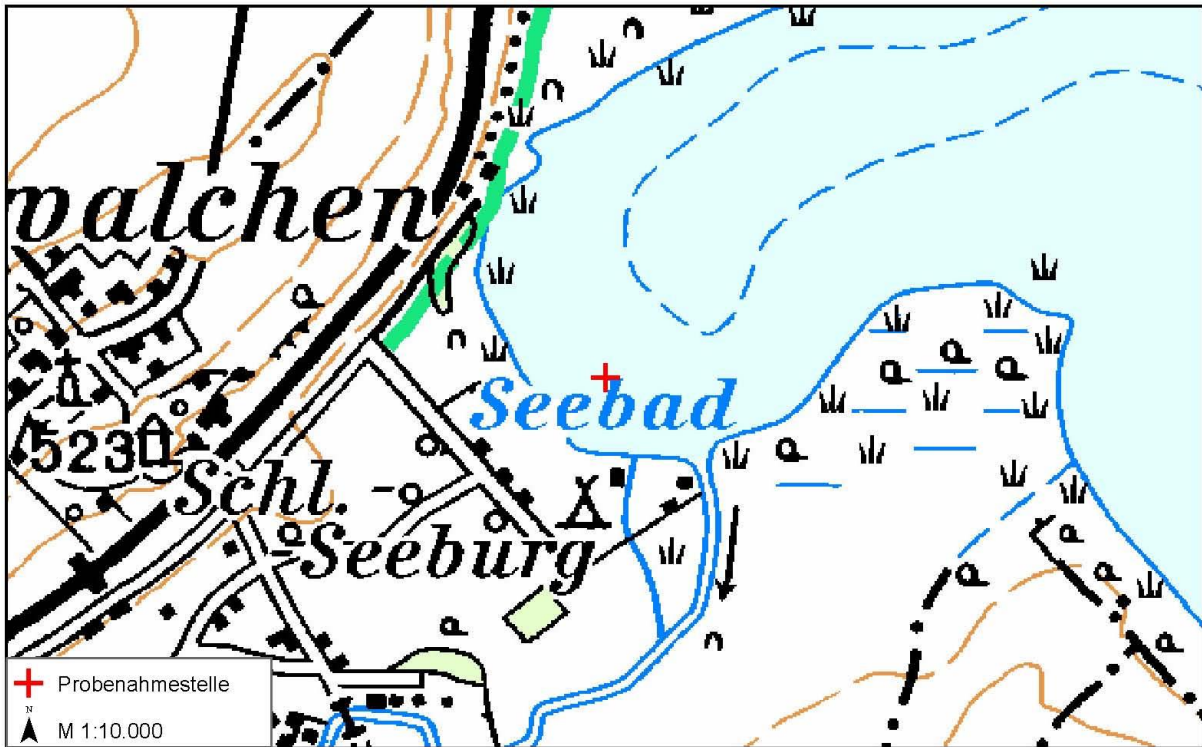
2.26 Lagekarte des Badegewässers

Die nachstehende Lagekarte zeigt das Badegewässer sowie die Probenahmestelle (+) im Maßstab 1:10000.

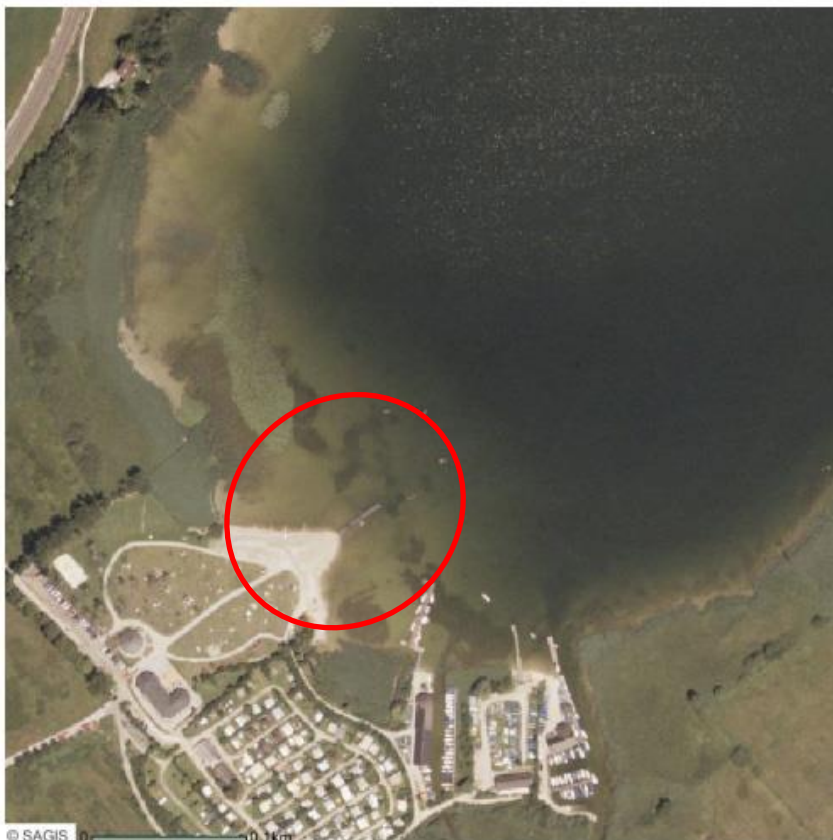
In Österreich erfolgt die Probenahme grundsätzlich im Bereich mit der größten Dichte an badenden Personen. Dieser Bereich („Badezone“) ist nachstehend rot umrandet.
