Badegewässerprofil

Bergsteiner See, West

AT3350002500090010

erstellt gemäß Bäderhygienegesetz (BHygG), BGBl. Nr. 254/1976 zuletzt geändert durch BGBl. I Nr. 42/2012

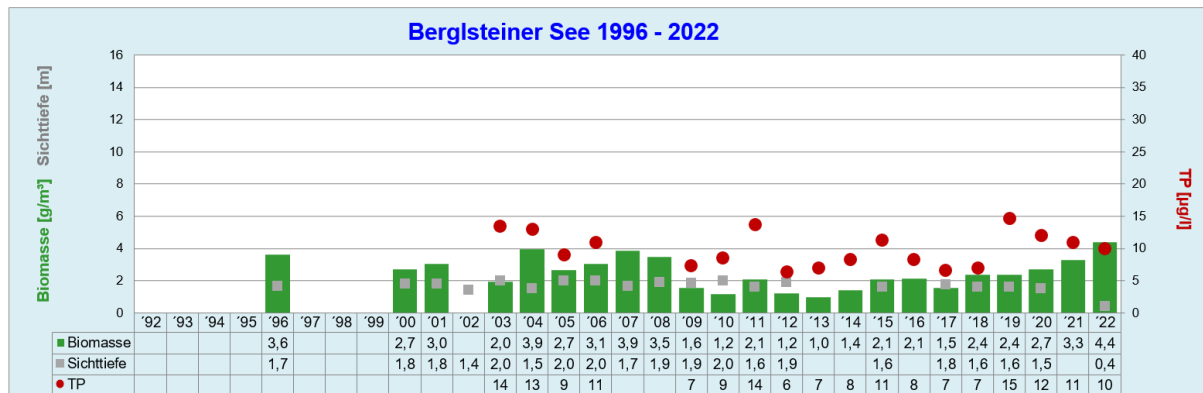
Die für den Bergsteiner See für die Jahre 1996 – 2022 erhobenen Werte für Phytoplankton-Biomassen, Sichttiefe und Gesamt-Phosphor-Gehalt (TP) sind in folgendem Diagramm zusammengefasst:

Die Messwerte zeigen, dass sich der Berglsteiner See im stabil eutrophen Zustand befindet. Massenvermehrungen von Cyanobakterien oder Phytoplankton wurden in den vergangenen 5 Jahren nicht beobachtet. Am Berglsteiner See bestehen keine Anzeichen einer Eutrophierung.
