Badegewässerprofil

Bodensee, Hörnledamm Fußach

AT3420000700030010

erstellt gemäß Bäderhygienegesetz (BHygG), BGBl. Nr. 254/1976 zuletzt geändert durch BGBl. I Nr. 42/2012

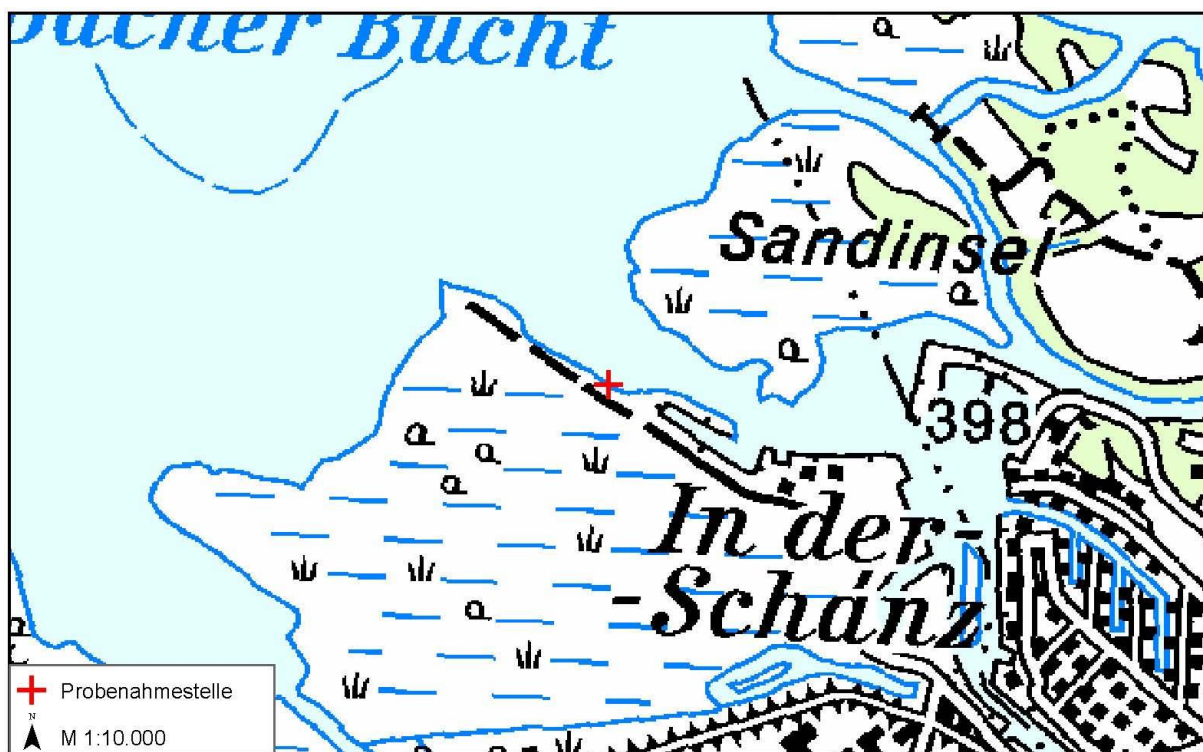
2.26 Lagekarte des Badegewässers

Die nachstehende Lagekarte zeigt das Badegewässer sowie die Probenahmestelle (+) im Maßstab 1:10000.

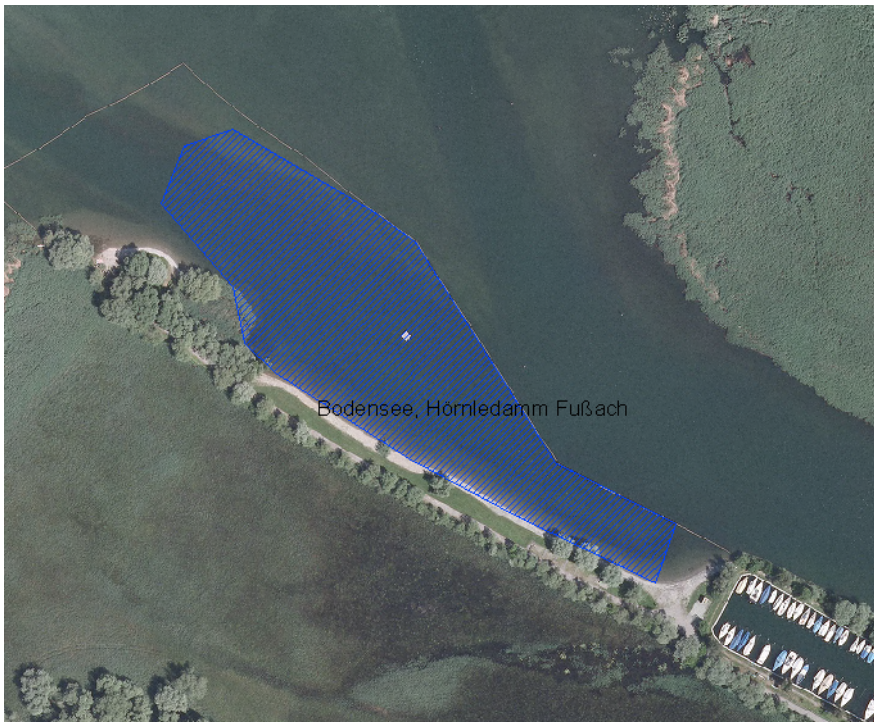
In Österreich erfolgt die Probenahme grundsätzlich im Bereich mit der größten Dichte an badenden Personen. Dieser Bereich („Badezone“) ist in der nachstehenden Karte blau schraffiert.
