# Badegewässerprofil

Neusiedler See, Breitenbrunn

AT1120000300060010

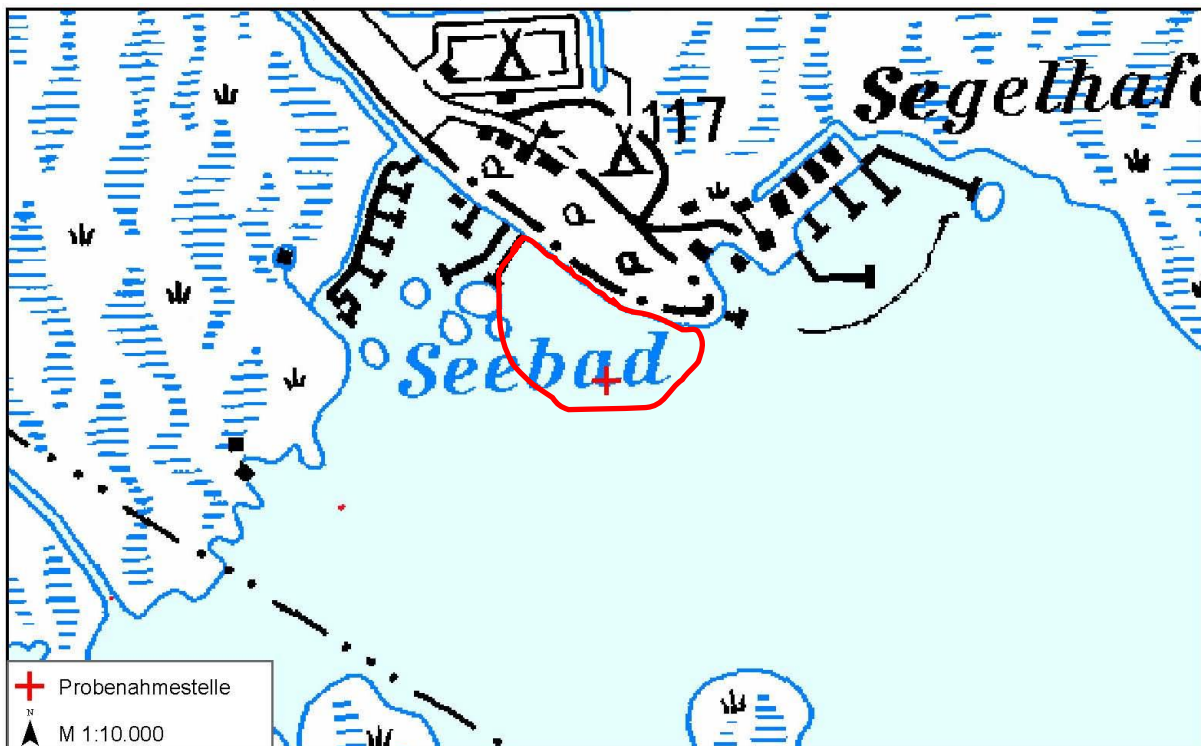
Die nachstehende Lagekarte zeigt das Badegewässer sowie die Probenahmestelle (+) im Maßstab 1:10000. In Österreich erfolgt die Probenahme grundsätzlich im Bereich mit der größten Dichte an Badenden Personen. Dieser Bereich („Badezone“) ist in der nachstehenden Karte rot umrandet.
