Badegewässerprofil

Millstätter See, Millstatt

AT2120002200070030

Erscheinungsjahr 2023

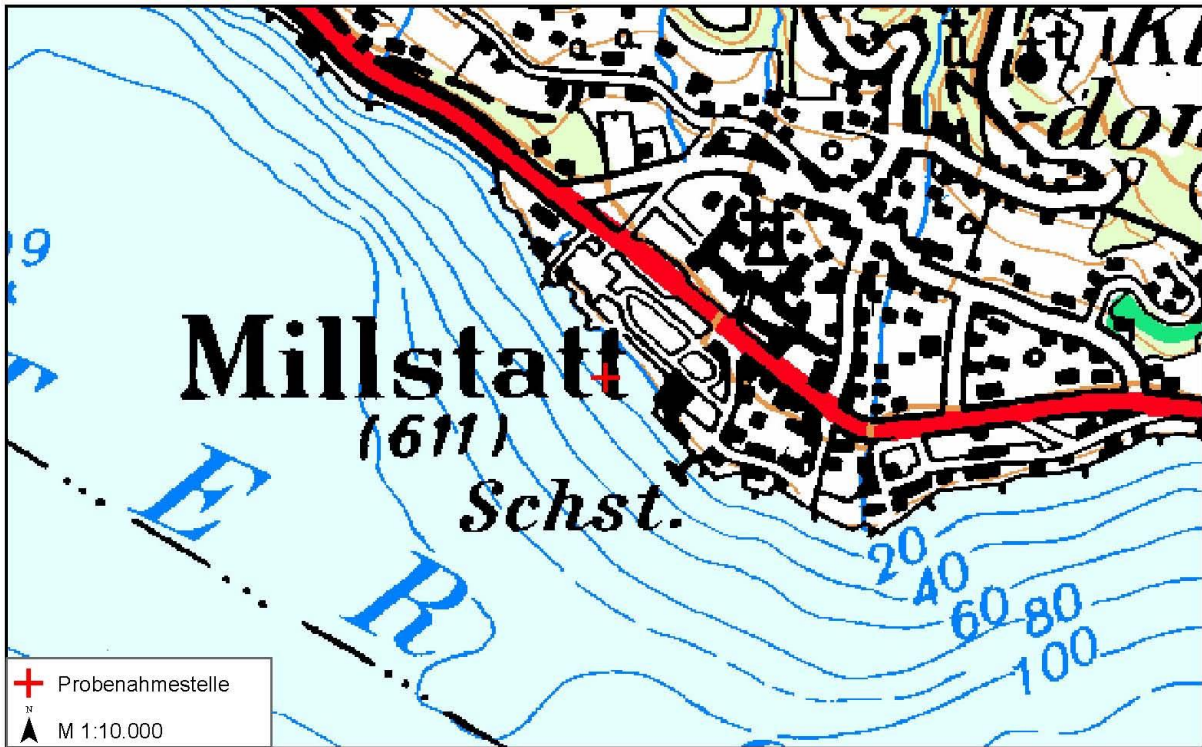
2.26 Lagekarte des Badegewässers

Die nachstehende Lagekarte zeigt das Badegewässer sowie die Probenahmestelle (+) im Maßstab 1:10000. In Österreich erfolgt die Probenahme grundsätzlich im Bereich mit der größten Dichte an badenden Personen.
