# Badegewässerprofil

Pressegger See, Nord

AT2120000200090010

erstellt gemäß Bäderhygienegesetz (BHygG), BGBl. Nr. 254/1976 zuletzt geändert durch BGBl. I Nr. 42/2012

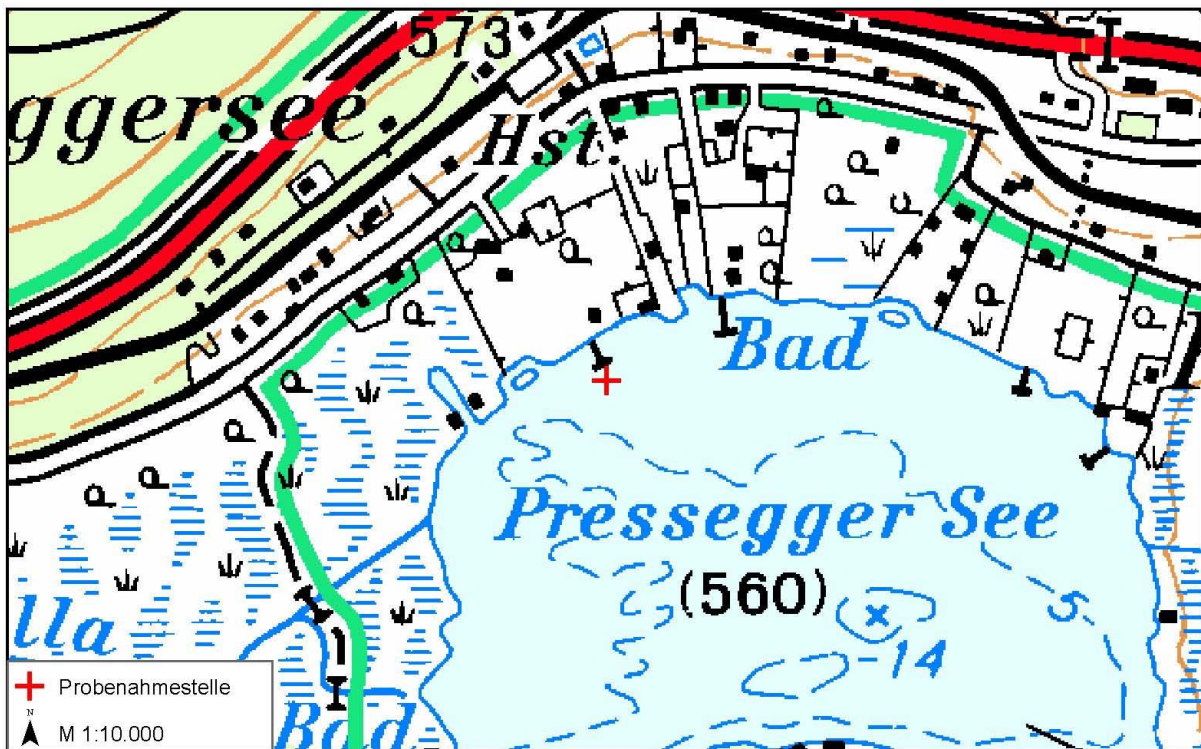
## 2.26 Lagekarte des Badegewässers

Die nachstehende Lagekarte zeigt das Badegewässer sowie die Probenahmestelle (+) im Maßstab 1:10000. In Österreich erfolgt die Probenahme grundsätzlich im Bereich mit der größten Dichte an badenden Personen.
