Badegewässerprofil

Weißensee, Techendorf Süd

AT2120003600110020

Erscheinungsjahr 2023

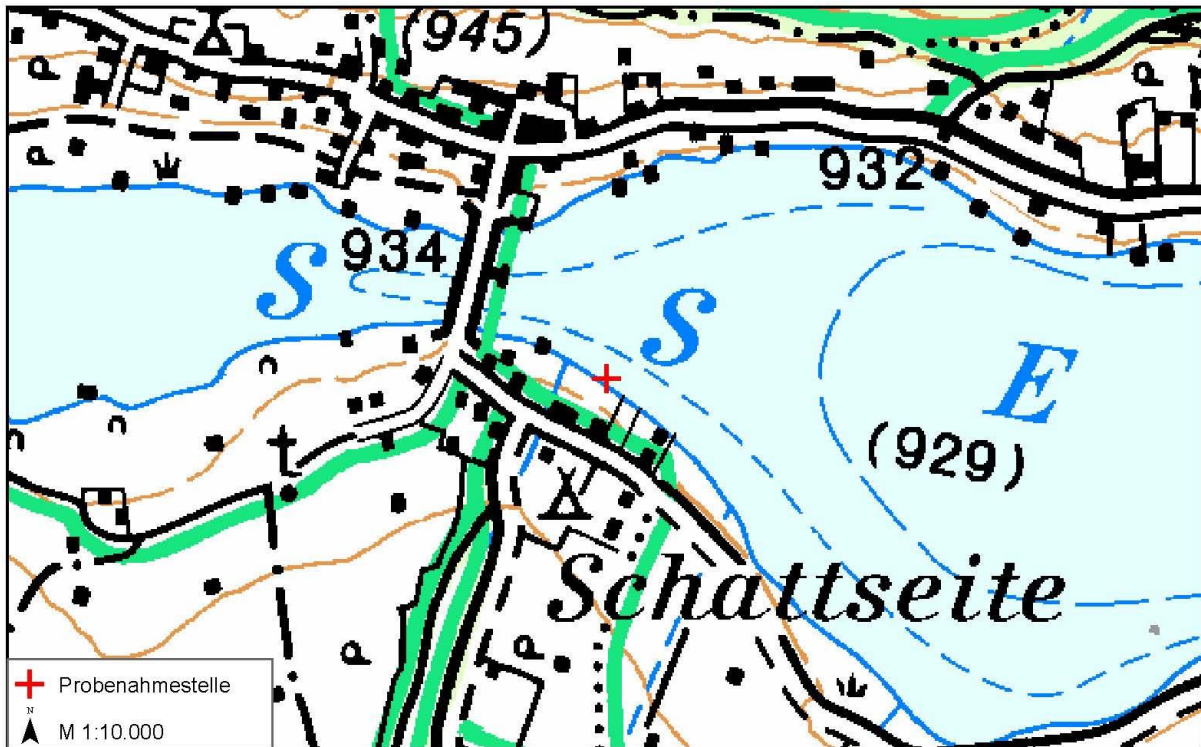
2.26 Lagekarte des Badegewässers

Die nachstehende Lagekarte zeigt das Badegewässer sowie die Probenahmestelle (+) im Maßstab 1:10000. In Österreich erfolgt die Probenahme grundsätzlich im Bereich mit der größten Dichte an badenden Personen.
