Badegewässerprofil

Badesee Wildon

AT2250008700110010

erstellt gemäß Bäderhygienegesetz (BHygG), BGBl. Nr. 254/1976 zuletzt geändert durch BGBl. I Nr. 42/2012

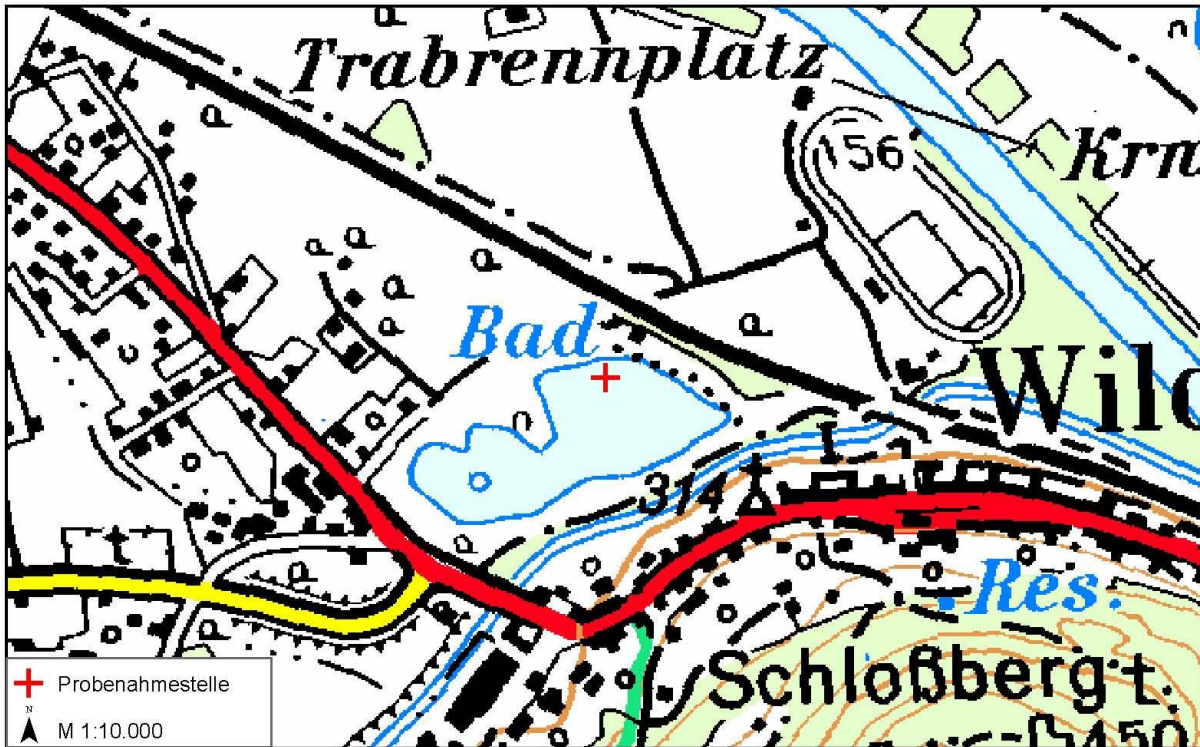
Die nachstehende Lagekarte zeigt das Badegewässer sowie die Probenahmestelle (+) im Maßstab 1:10000.

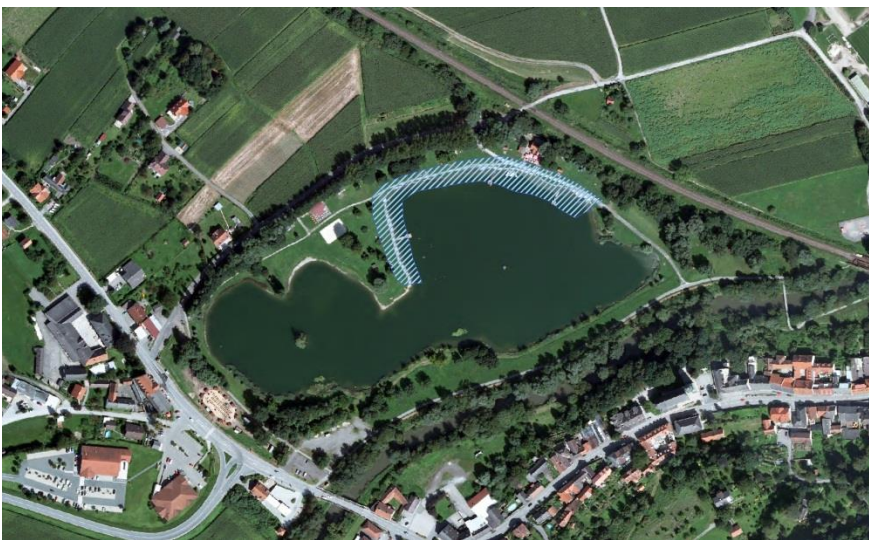
In Österreich erfolgt die Probenahme grundsätzlich im Bereich mit der größten Dichte an badenden Personen. Dieser Bereich („Badezone“) ist in der nachstehenden Karte blau schraffiert.
