Badegewässerprofil

Wildenau Badesee

AT3110000200020010

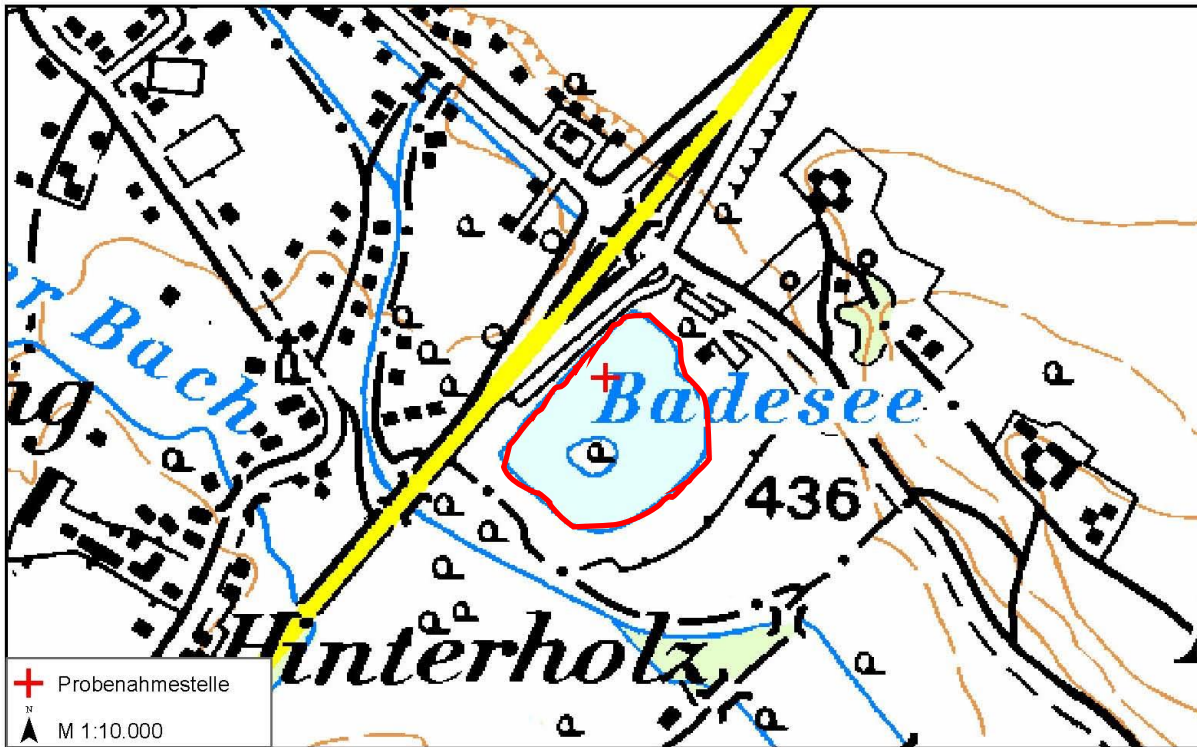
2.26 Lagekarte des Badegewässers

Die nachstehende Lagekarte zeigt das Badegewässer sowie die Probenahmestelle (+) im Maßstab 1:10000. In Österreich erfolgt die Probenahme grundsätzlich im Bereich mit der größten Dichte an badenden Personen. Dieser Bereich („Badezone“) ist in der nachstehenden Karte rot umrandet.

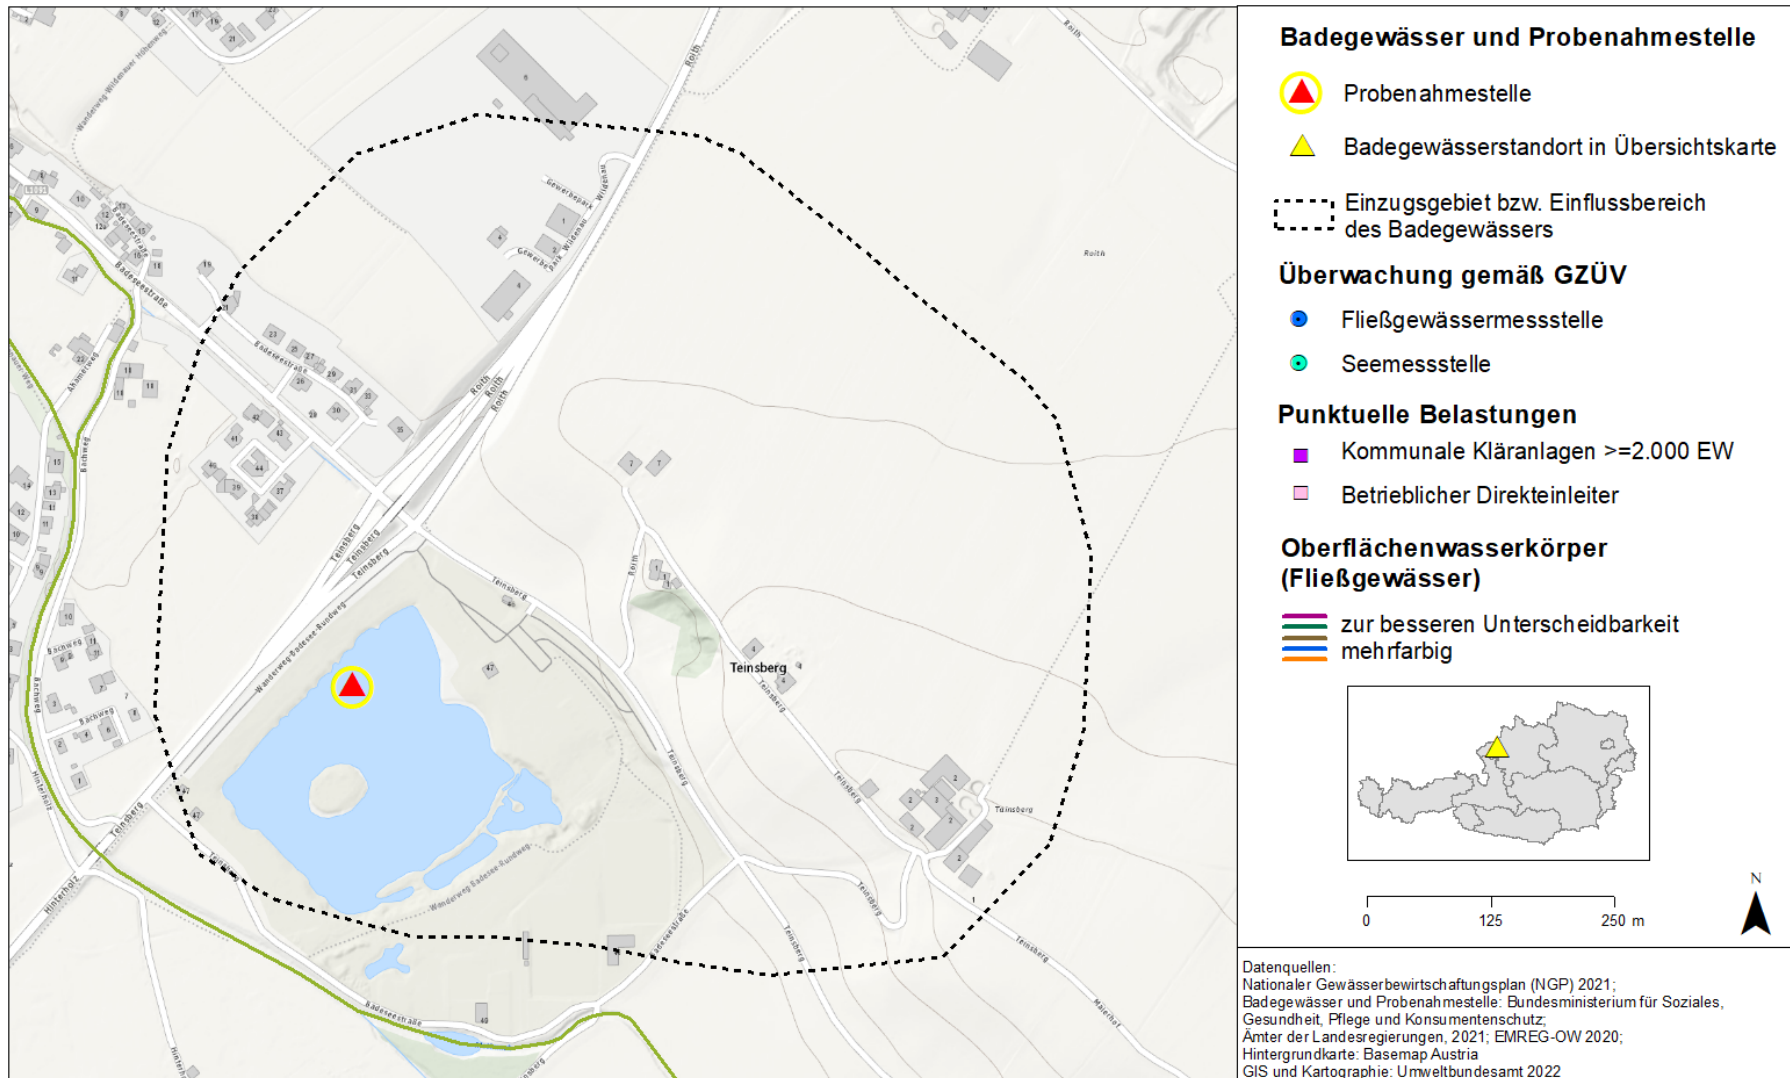
Badegewässer Badesee Aspach - Wildenau, Aspach AT3110000200020010

Physikalische, geographische und hydrologische Eigenschaften sowie Eigenschaften zur Ermittlung und Bewertung der Verschmutzungsursachen sind nachfolgend in 2 Karten dargestellt. Die nun folgende Karte zeigt Einzugsgebiet bzw. Einflussbereich, Probenahmestelle, Punktquellen und Wasserkörper.

Probenahmestelle, Einzugsgebiet/Einflussbereich, Oberflächenwasserkörper, Messnetz und Punktquellen (Einleitpunkte verortet auf Fließgewässer)

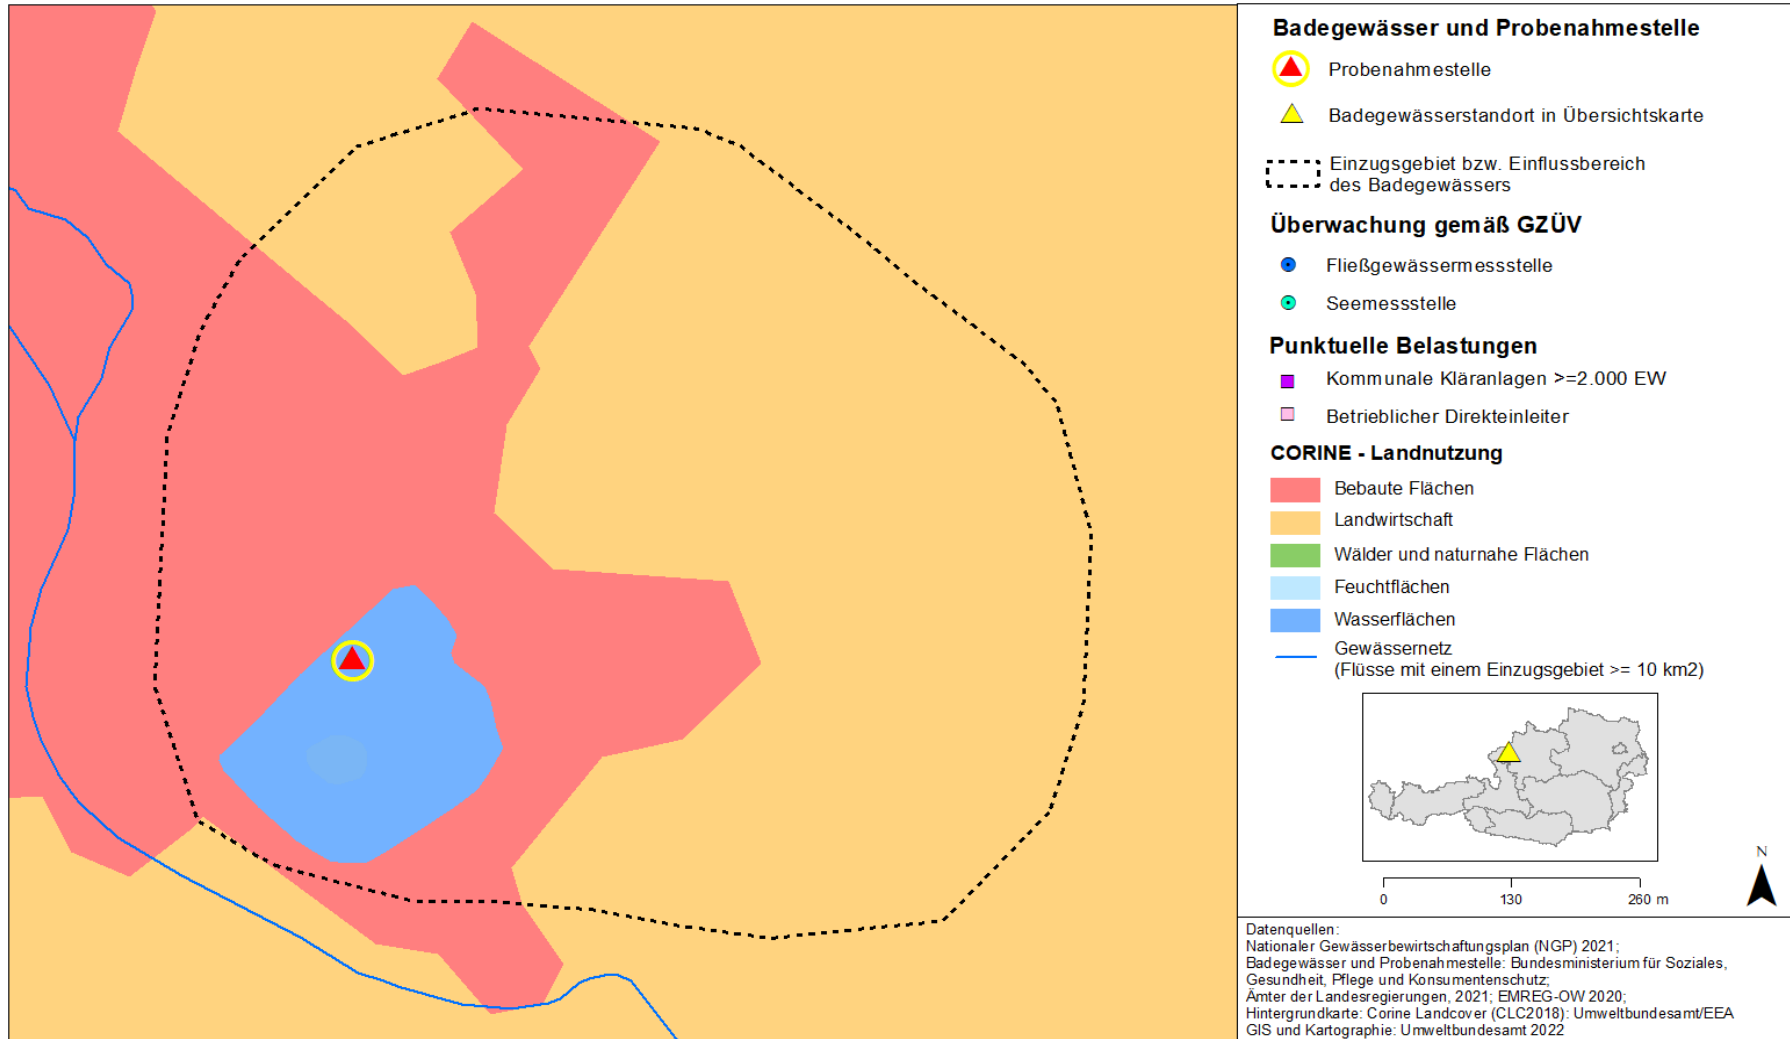
Badegewässer Badesee Aspach - Wildenau, Aspach AT3110000200020010

Die nachstehende Karte zeigt Einzugsgebiet bzw. Einflussbereich, Probenahmestelle, Punktquellen, Oberflächengewässer und Landnutzung.

Probenahmestelle, Einzugsgebiet/Einflussbereich, Landnutzung, Messnetz und Punktquellen (Einleitpunkte verortet auf Fließgewässer)
