Badegewässerprofil

Traunsee, Altmünster

AT3150000100270030

erstellt gemäß Bäderhygienegesetz (BHygG), BGBl. Nr. 254/1976 zuletzt geändert durch BGBl. I Nr. 42/2012

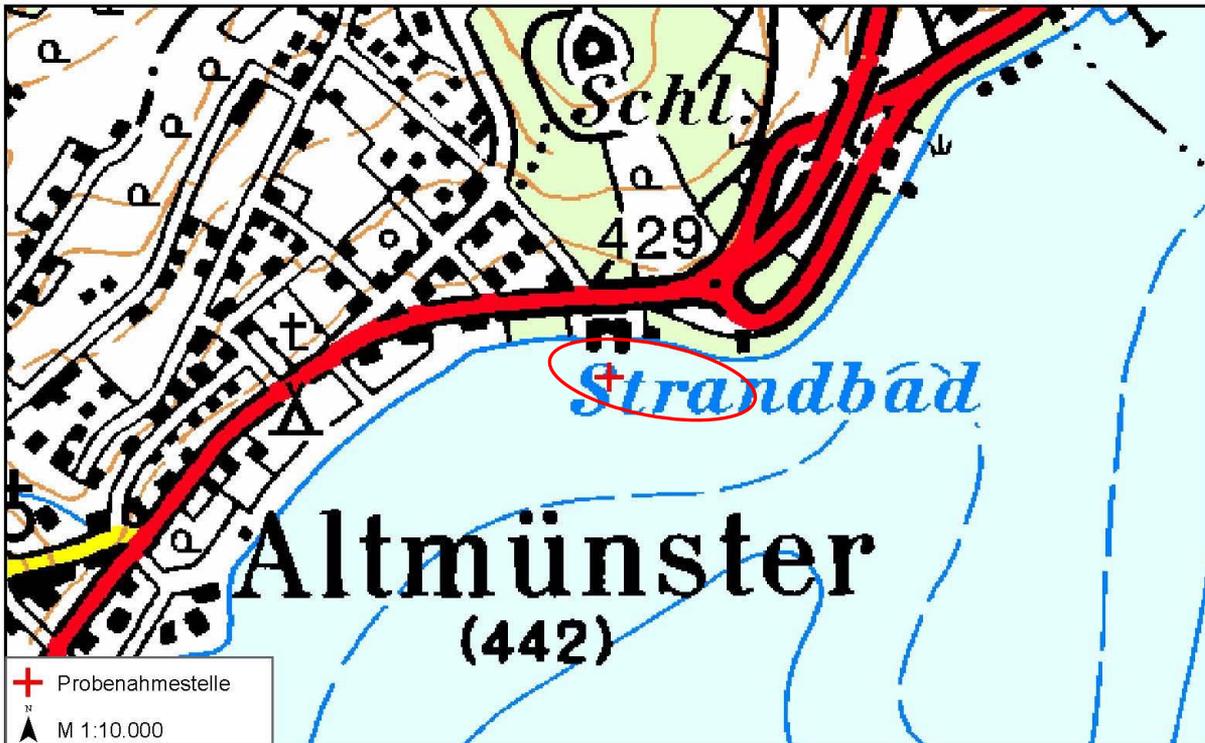
2.26 Lagekarte des Badegewässers

Die nachstehende Lagekarte zeigt das Badegewässer sowie die Probenahmestelle (+) im Maßstab 1:10000. In Österreich erfolgt die Probenahme grundsätzlich im Bereich mit der größten Dichte an badenden Personen. Dieser Bereich („Badezone“) ist in der nachstehenden Karte rot umrandet.
