Badegewässerprofil

Hallstättersee, Untersee

AT3150000200160020

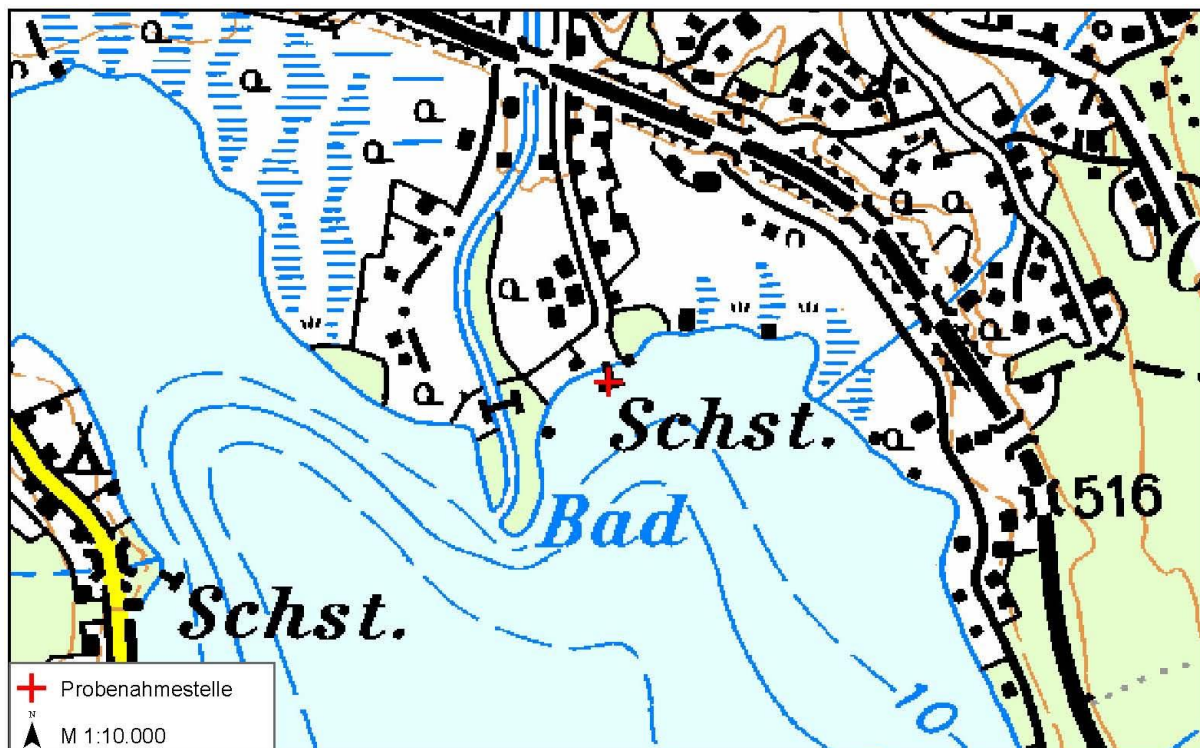
2.26 Lagekarte des Badegewässers

Die nachstehende Lagekarte zeigt das Badegewässer sowie die Probenahmestelle (+) im Maßstab 1:10000. In Österreich erfolgt die Probenahme grundsätzlich im Bereich mit der größten Dichte an badenden Personen. Dieser Bereich („Badezone“) ist in der nachstehenden Karte rot umrandet.

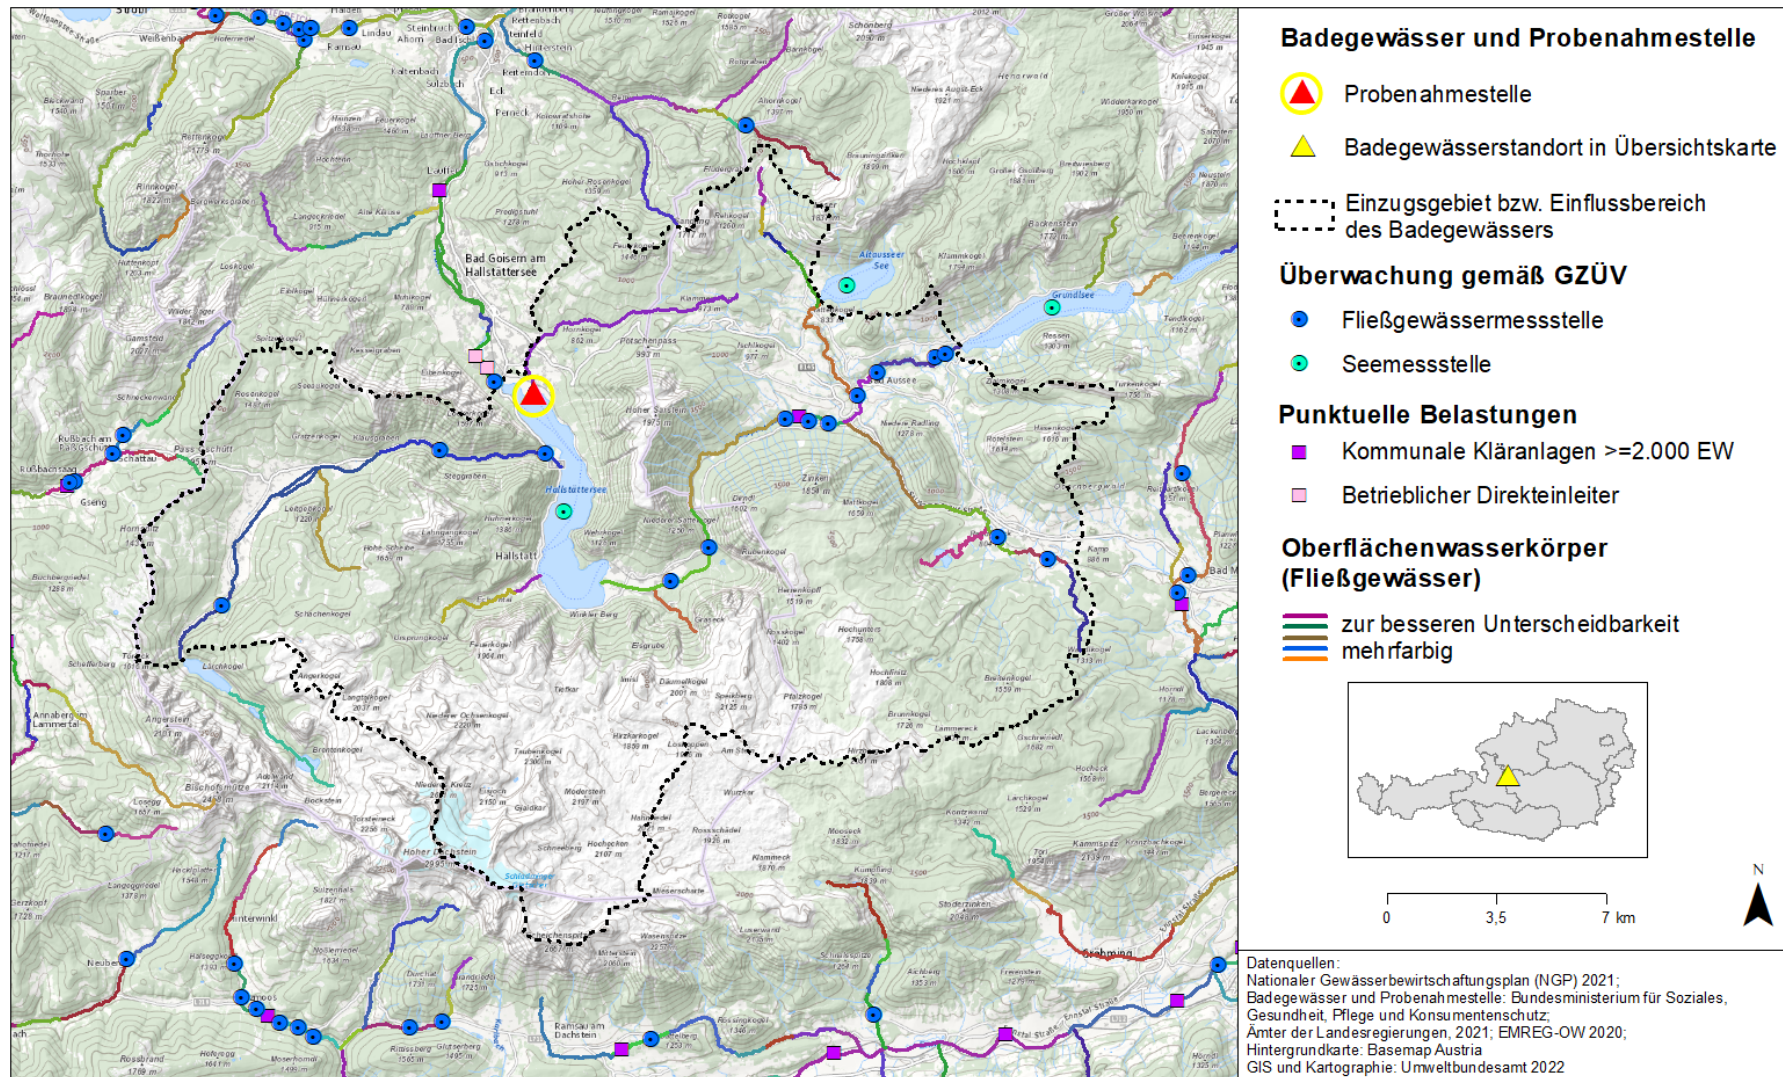
Badegewässer Hallstättersee-N, Untersee AT3150000200160020

Physikalische, geographische und hydrologische Eigenschaften sowie Eigenschaften zur Ermittlung und Bewertung der Verschmutzungsursachen sind nachfolgend in 2 Karten dargestellt. Die nun folgende Karte zeigt Einzugsgebiet bzw. Einflussbereich, Probenahmestelle, Punktquellen und Wasserkörper.

Probenahmestelle, Einzugsgebiet/Einflussbereich, Oberflächenwasserkörper, Messnetz und Punktquellen (Einleitpunkte verortet auf Fließgewässer)
