# Badegewässerprofil

Hallstättersee, Kesselgraben

AT3150000900160008

erstellt gemäß Bäderhygienegesetz (BHygG), BGBl. Nr. 254/1976 zuletzt geändert durch BGBl. I Nr. 42/2012

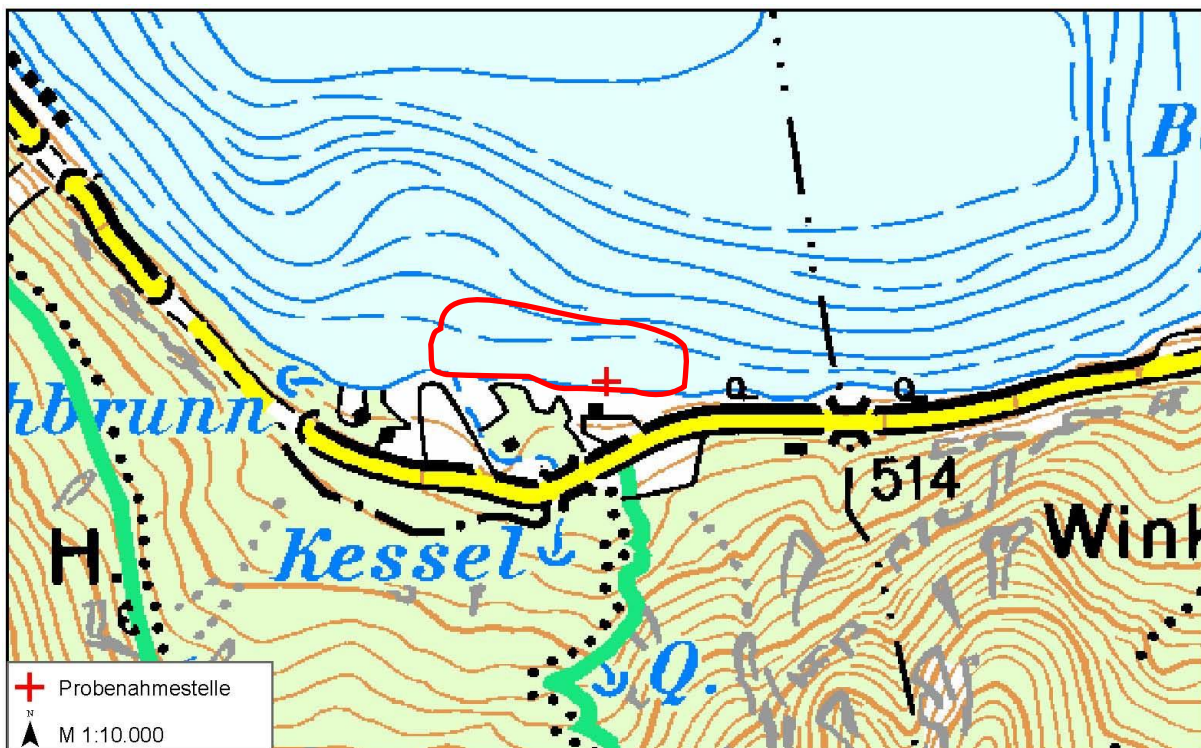
## 2.26 Lagekarte des Badegewässers

Die nachstehende Lagekarte zeigt das Badegewässer sowie die Probenahmestelle (+) im Maßstab 1:10000. In Österreich erfolgt die Probenahme grundsätzlich im Bereich mit der größten Dichte an badenden Personen. Dieser Bereich („Badezone“) ist in der nachstehenden Karte rot umrandet.

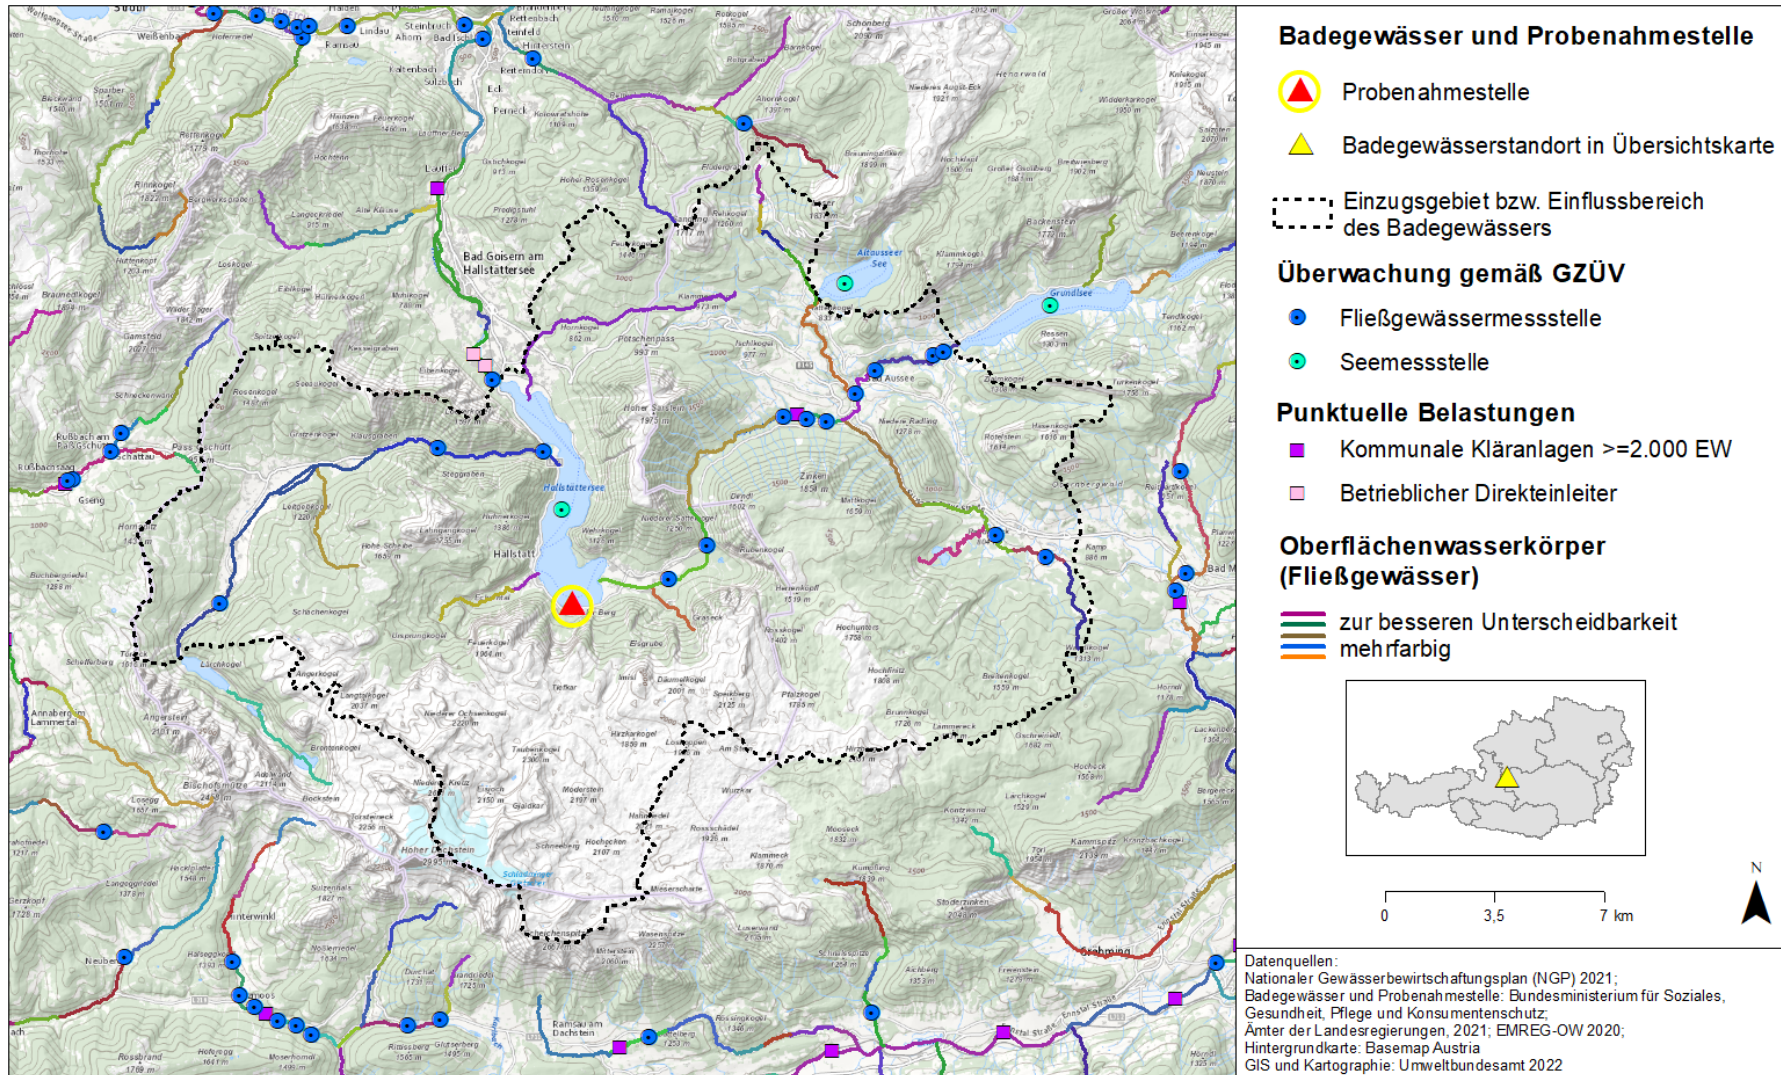
#### Badegewässer Hallstättersee-S, Kesselgraben AT3150000900160008

Probenahmestelle, Einzugsgebiet/Einflussbereich, Oberflächenwasserkörper, Messnetz und Punktquellen (Einleitpunkte verortet auf Fließgewässer)

Physikalische, geographische und hydrologische Eigenschaften sowie Eigenschaften zur Ermittlung und Bewertung der Verschmutzungsursachen sind nachfolgend in 2 Karten dargestellt. Die nun folgende Karte zeigt Einzugsgebiet bzw. Einflussbereich, Probenahmestelle, Punktquellen und Wasserkörper.

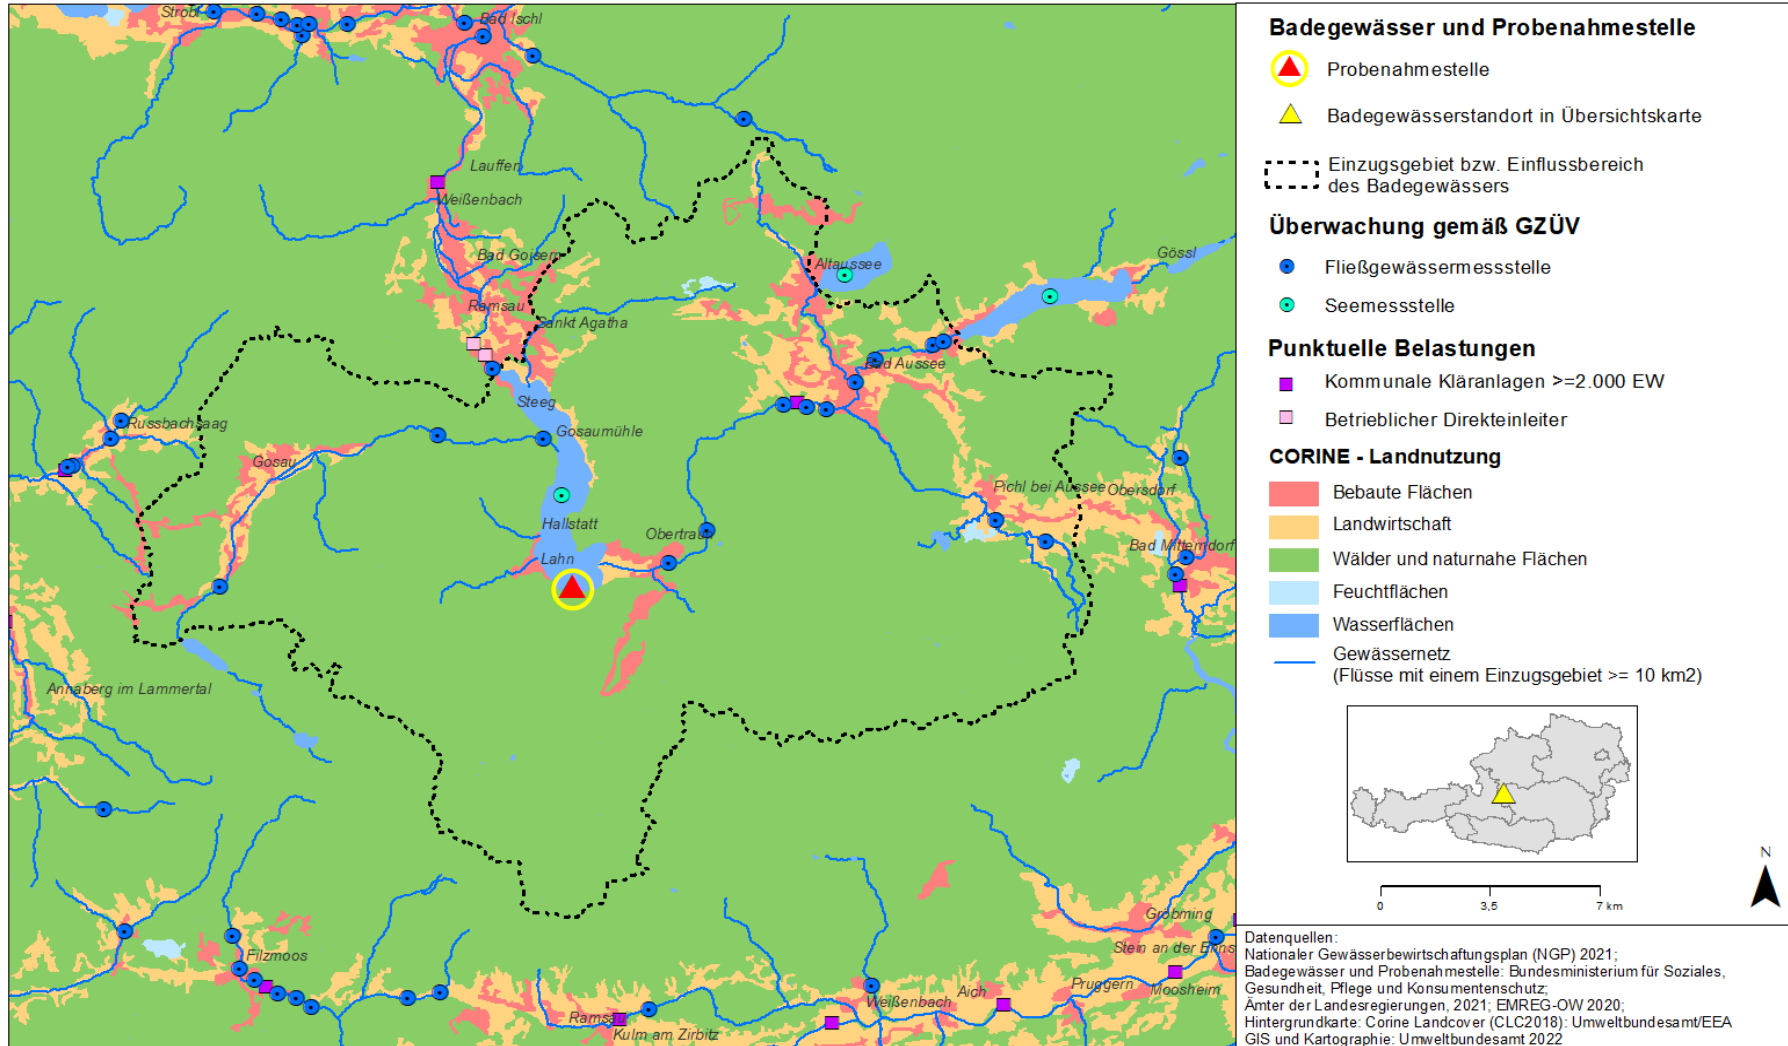
## Badegewässer Hallstättersee-S, Kesselgraben AT3150000900160008

Die nachstehende Karte zeigt Einzugsgebiet bzw. Einflussbereich, Probenahmestelle, Punktquellen, Oberflächengewässer und Landnutzung.

Probenahmestelle, Einzugsgebiet/Einflussbereich, Landnutzung, Messnetz und Punktquellen (Einleitpunkte verortet auf Fließgewässer)
