Badegewässerprofil

Bodensee, Strandbad Hard

AT3420000900030060

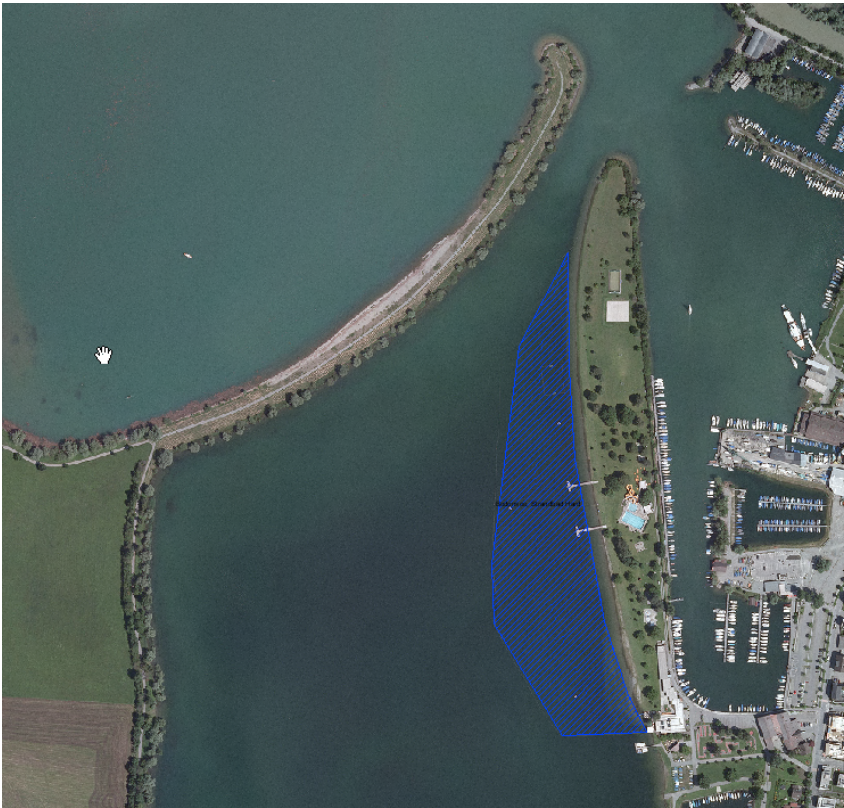
In Österreich erfolgt die Probenahme grundsätzlich im Bereich mit der größten Dichte an badenden Personen. Dieser Bereich („Badezone“) ist in der nachstehenden Karte blau schraffiert.
