# Badegewässerprofil

Bodensee, Strandbad Lochau

AT3420001600030070

erstellt gemäß Bäderhygienegesetz (BHygG), BGBl. Nr. 254/1976 zuletzt geändert durch BGBl. I Nr. 42/2012

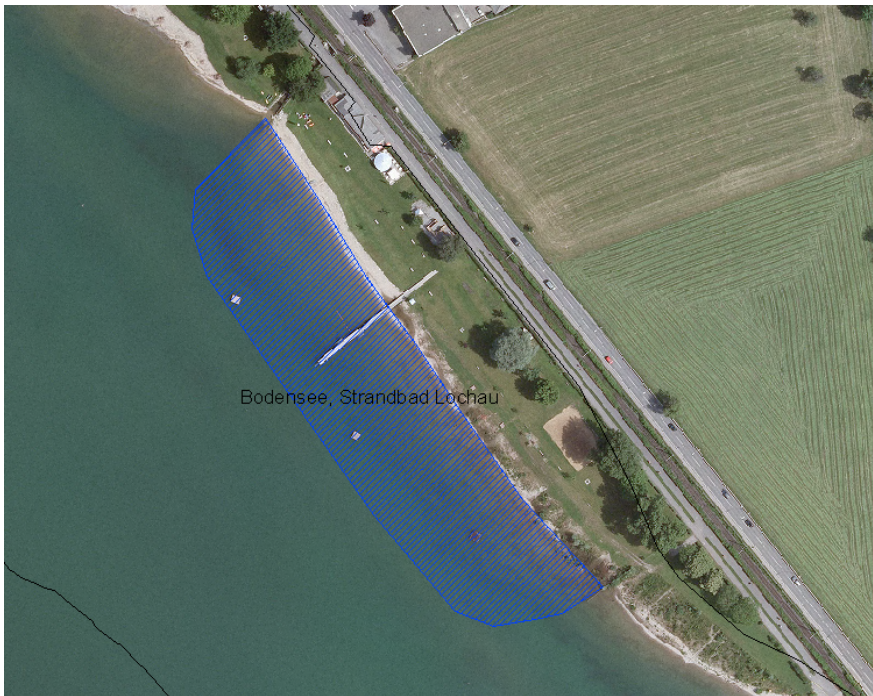
In Österreich erfolgt die Probenahme grundsätzlich im Bereich mit der größten Dichte an badenden Personen. Dieser Bereich („Badezone“) ist in der nachstehenden Karte blau schraffiert.
